## RI appartement 80m2

# Groupe ETPO

## 1. Constat

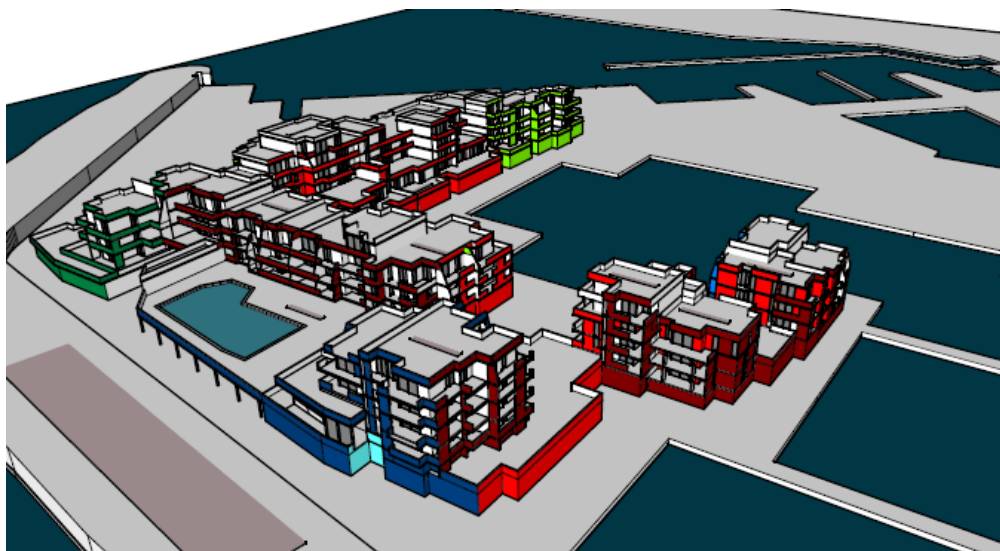
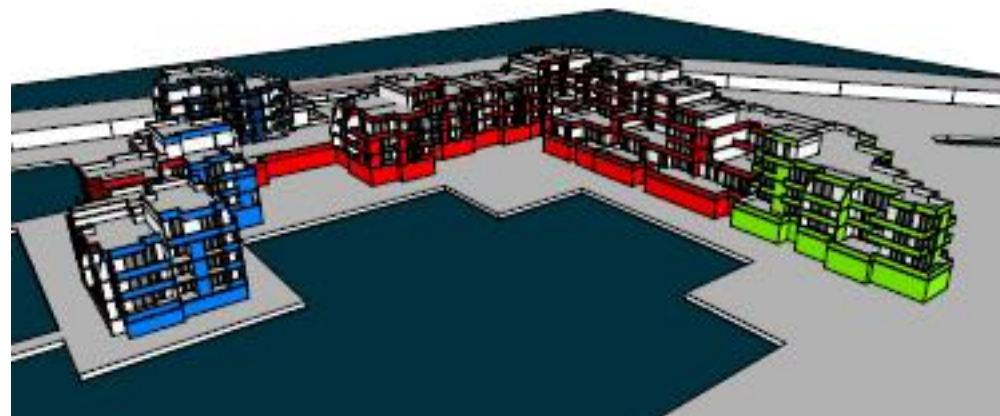
Les prélèvements réalisés sur l'ensemble des bétons montrent une chloration importante des bétons sur des profondeurs assez différentes suivant l'exposition des façades.

La réponse est graduée en fonction de la profondeur de chloration:

- Pas de chloration (Marina) : détournage des aciers oxydés, changement des aciers, réparation des bétons, peinture
- Présence de chlorures (faces exposées mer) : Hydro-démolition 2500 bar des surfaces contaminées, détournage des aciers, ferrailage, surépaisseur de béton projeté (5cm), peinture
- Chloration profonde (pied de faces exposées). Anodes sacrificielles pour absorber les chlorures restantes en complément du traitement (THP, acier et BP)
- Reprise complète (poteaux et poutres piscine). L'état de dégradation de quelques structures béton a conduit à les reprendre à 100% (vérinage, remplacement)

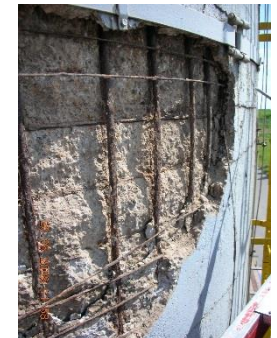
### 2 à 10m

- Eclatement surfacique du béton sur plusieurs plans mettant en évidence une perte totale de 40% de l'épaisseur du voile ,
- Rupture des cerces et diminution de section notable sur les éléments restants,
- Diminution de la section des aciers filants de 40% avec flambement sur la hauteur découverte ( 2cm sur 40cm).

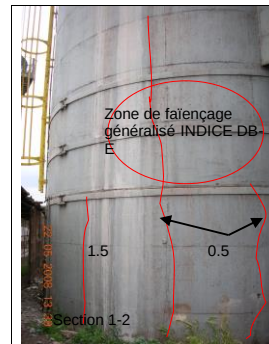
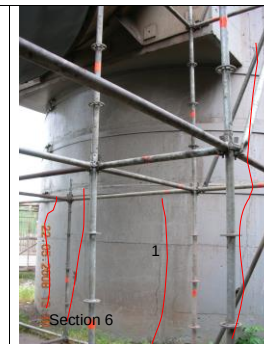
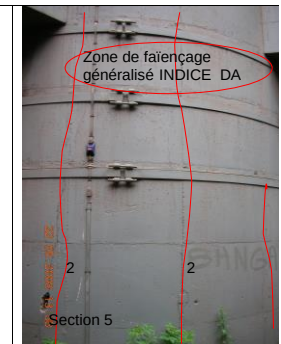
### 0 à 2m

- Très nombreuses fissurations verticales

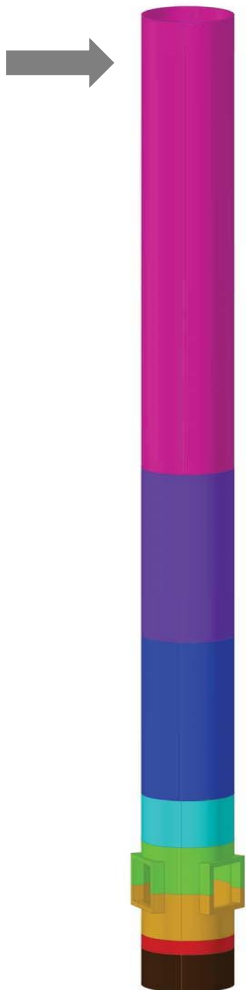
- Arrachement en pied  
Le moment du vent sollicite la structure en pied
- Ovalisation de la cheminée  
Le vent dominant ovalise la cheminée (réseau de fissuration sur le fut)
- Torsion de l'ouvrage  
Le vent impactant une surface ovalisée, génère un effort de torsion dans l'ouvrage (fissuration générale en pied)
- Pincement en tête  
L'ovalisation s'accroît en tête provoquant la ruine des derniers mètres de l'ouvrage.
