Diagnostic structurel du Bateau Porte de la forme 3

Matinée technique STRRES-IMGC du 6 décembre 2017

Christophe CHANONIER (DIADES) et Benjamin TRINEL (LERM)

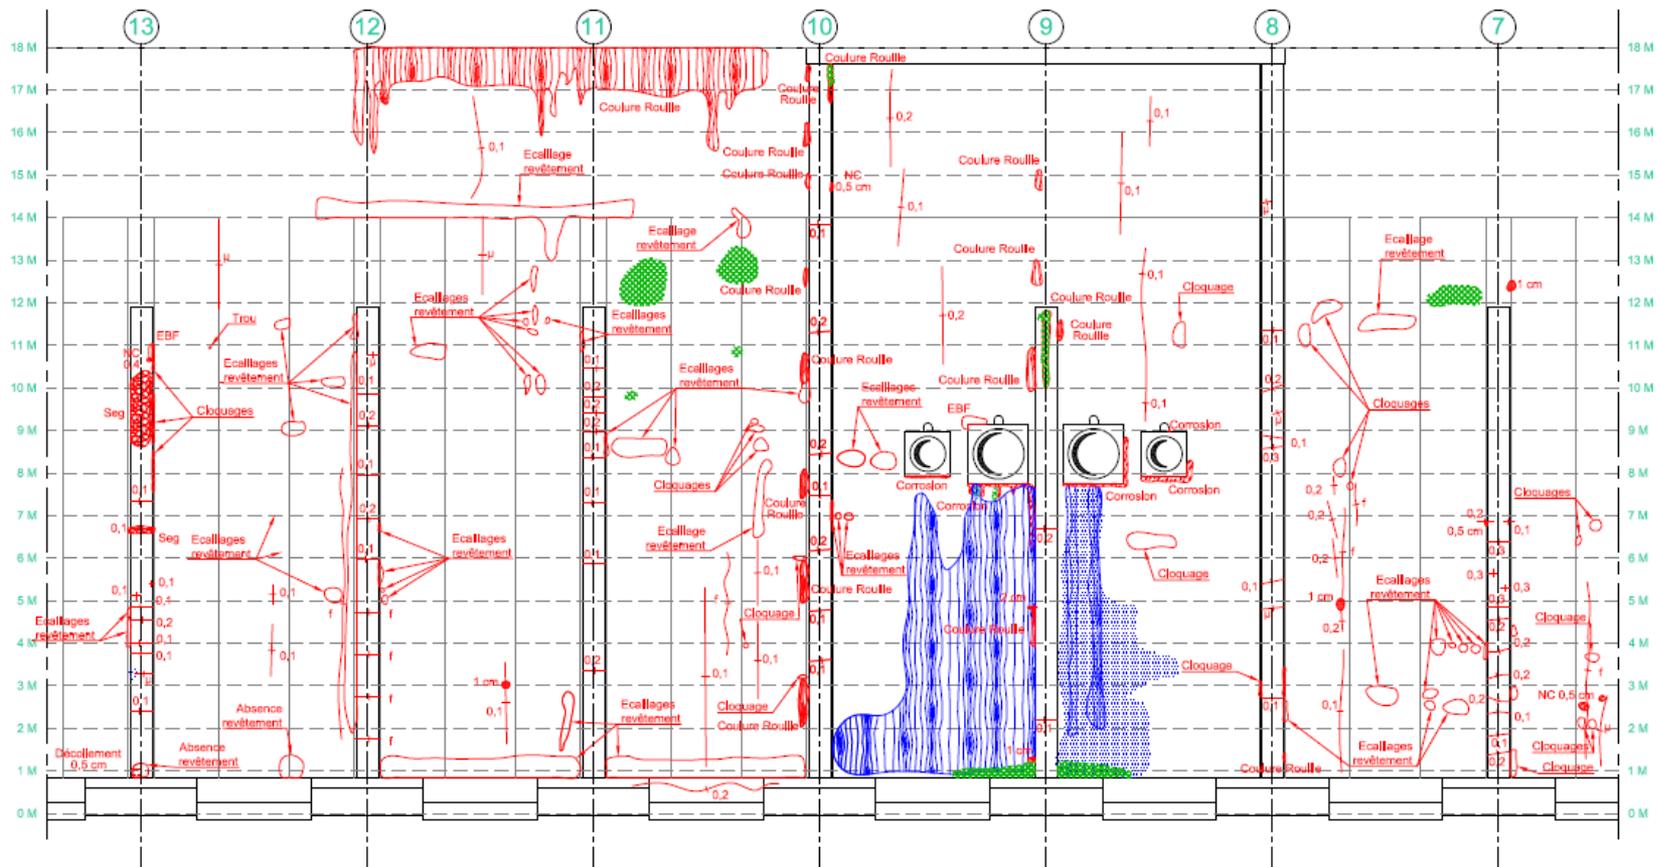
Nota : - Coulures de rouille en partie supérieure du mur sous le poste de garde;
 - Présence de mousse en partie supérieure du mur sous le poste de garde.

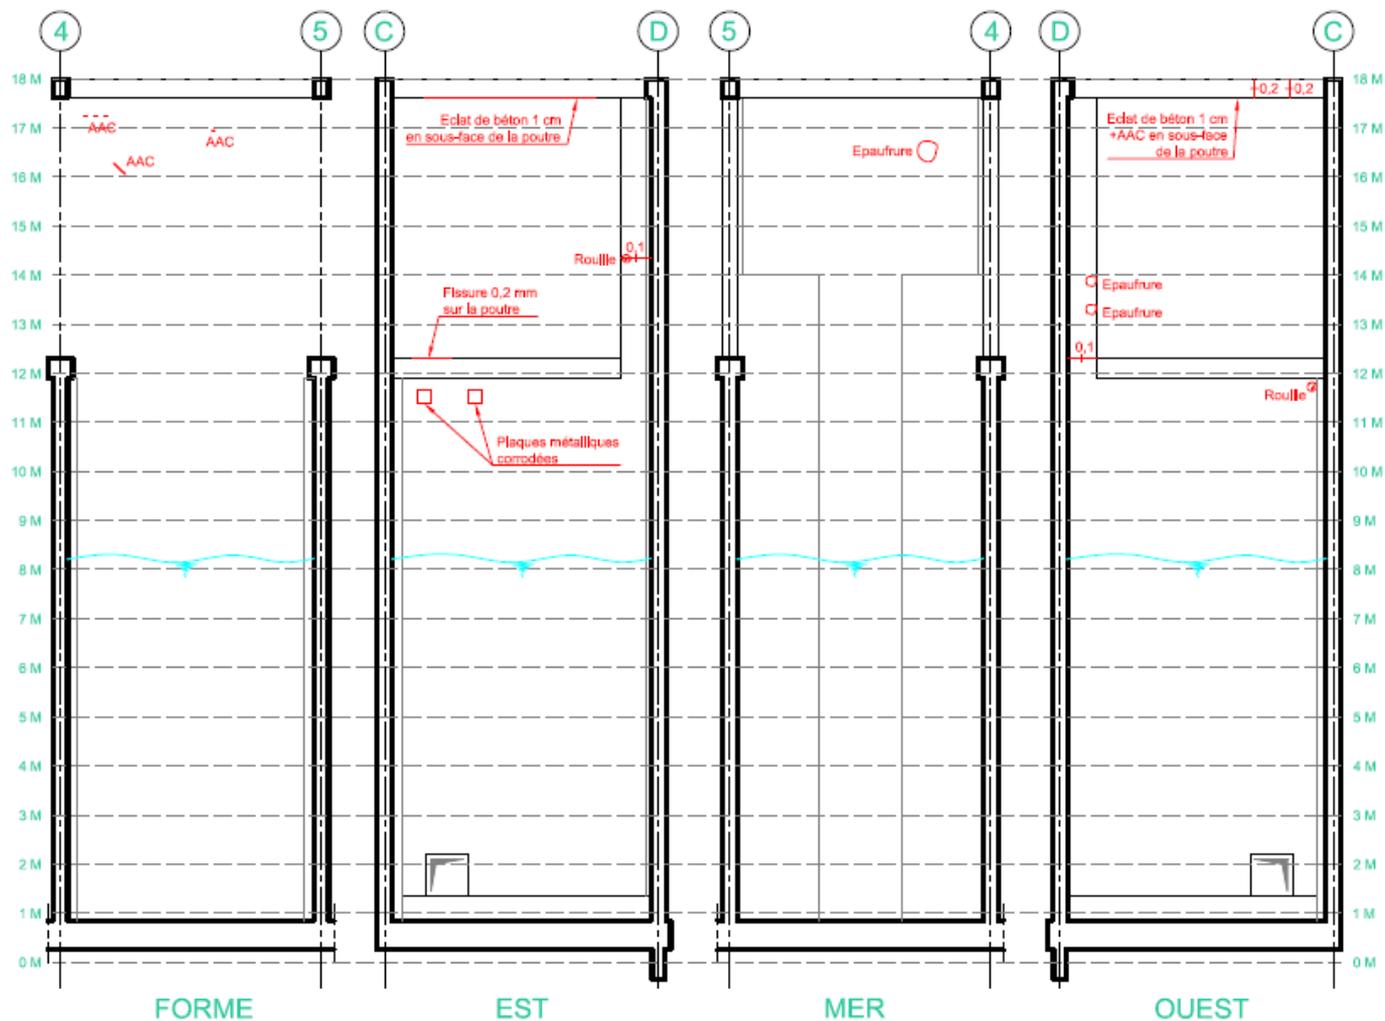
- Nota:** - Corrosion généralisée des fixations de l'échelle;
 - Poutres fissurées transversalement aux jonctions entre les murs et les volés.

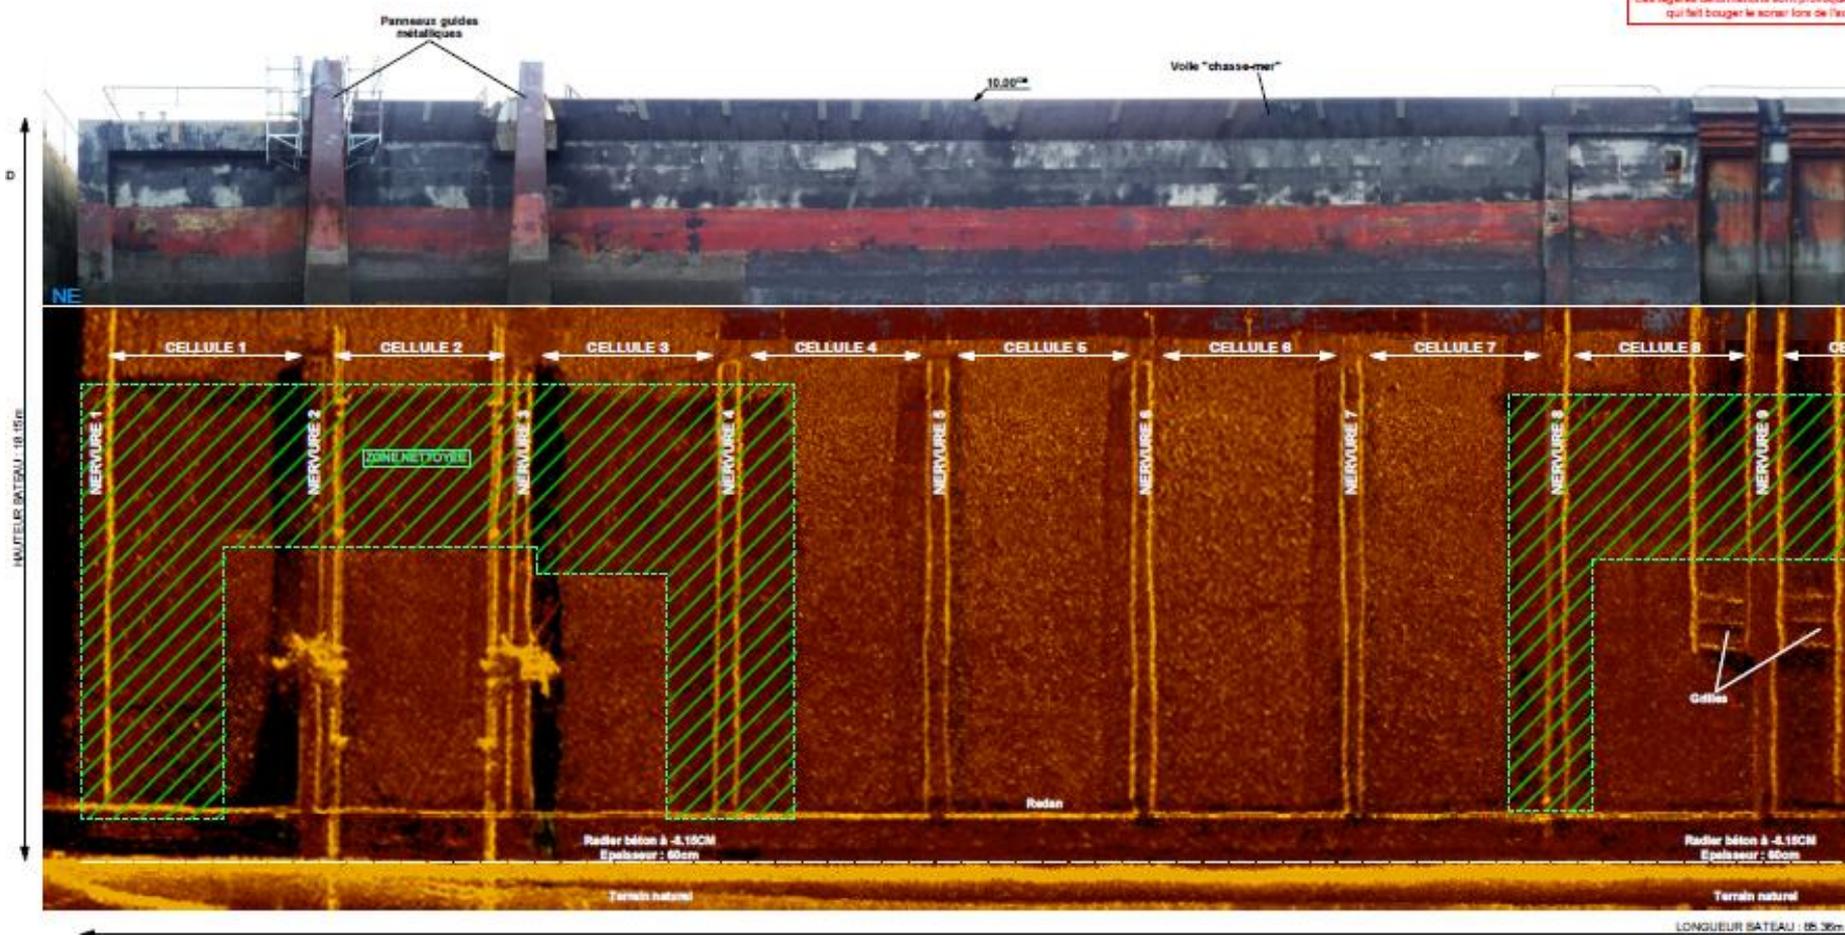
Les légères déformations sont provoquées par le mouvement du socle lors de l'essai

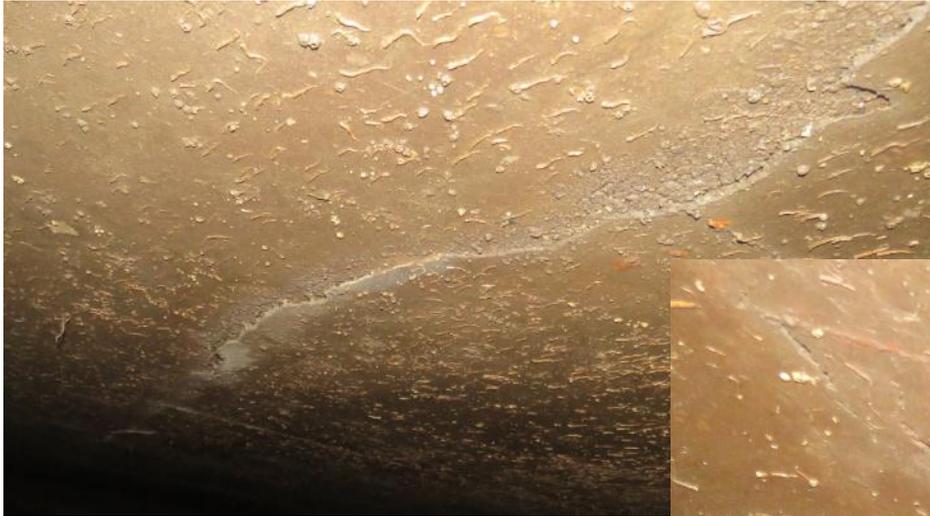
Sur 2 m²

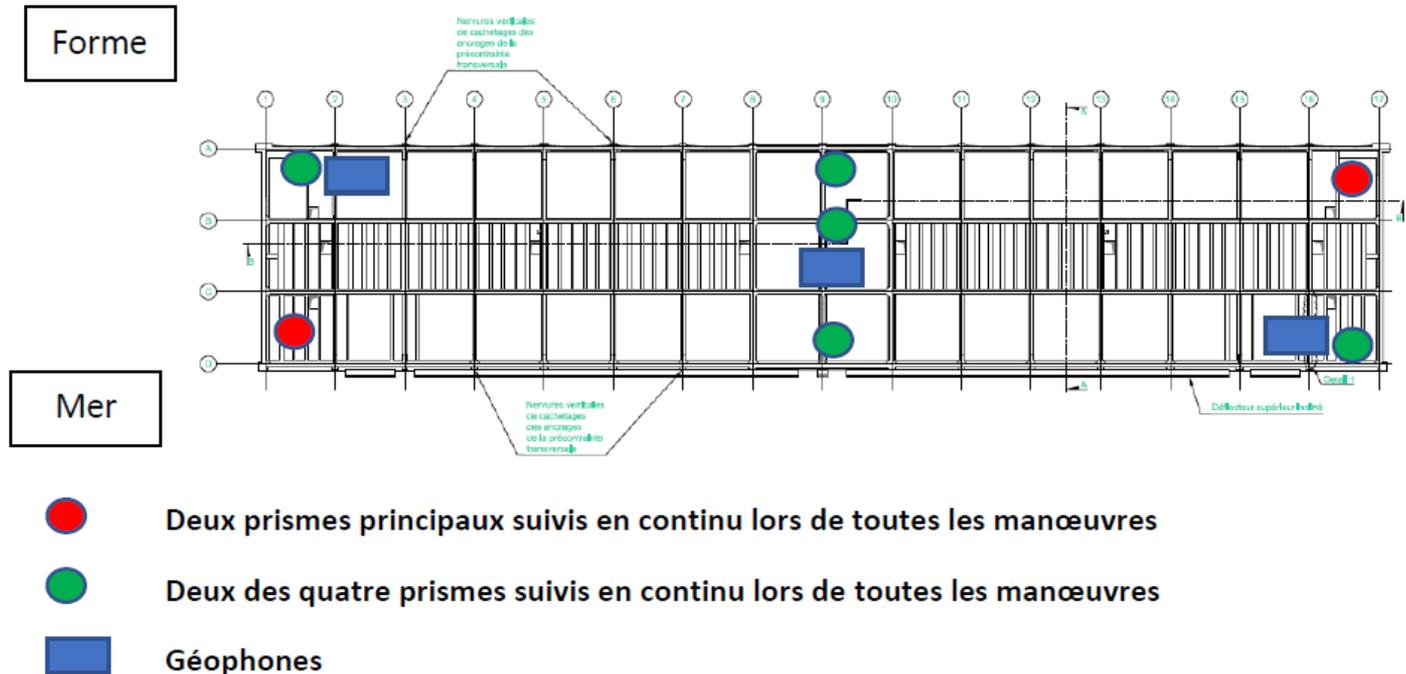
→ pas de phénomène de flexion ni de dérive observé par le suivi « topo »
= Répétabilité cohérente avec tous les déplacements rectilignes

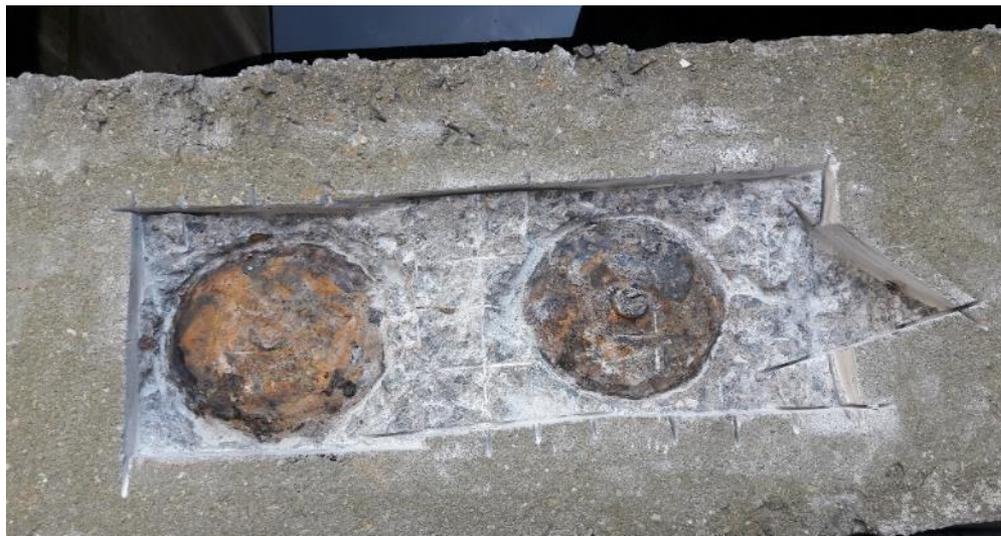
présence d'humidité au niveau des ancrages

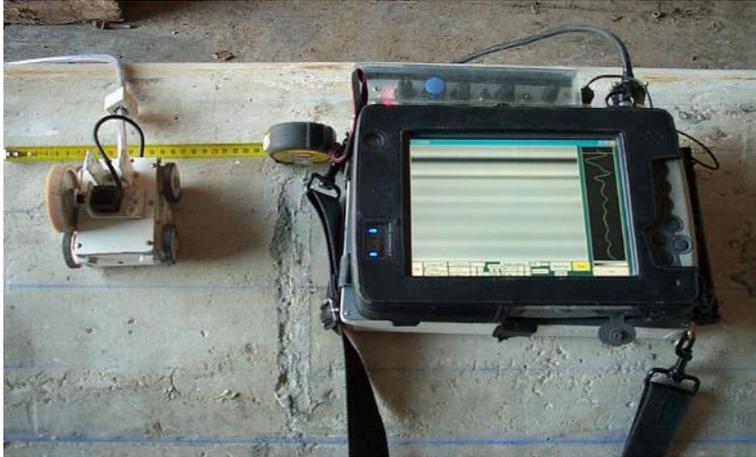
- généralement > 30 mm
- plus importants sur face côté forme du voile extérieur A
- sur la face côté caisson du voile extérieur D (situé côté mer), 51 % des premières armatures présentent un enrobage < 50 mm
- sur les faces côté caisson des voiles intérieurs B et C, 70 % des premières armatures présentent un enrobage < 50 mm
- plus faibles sur les voiles transversaux. Pus de 80 % des premières armatures < 50 mm

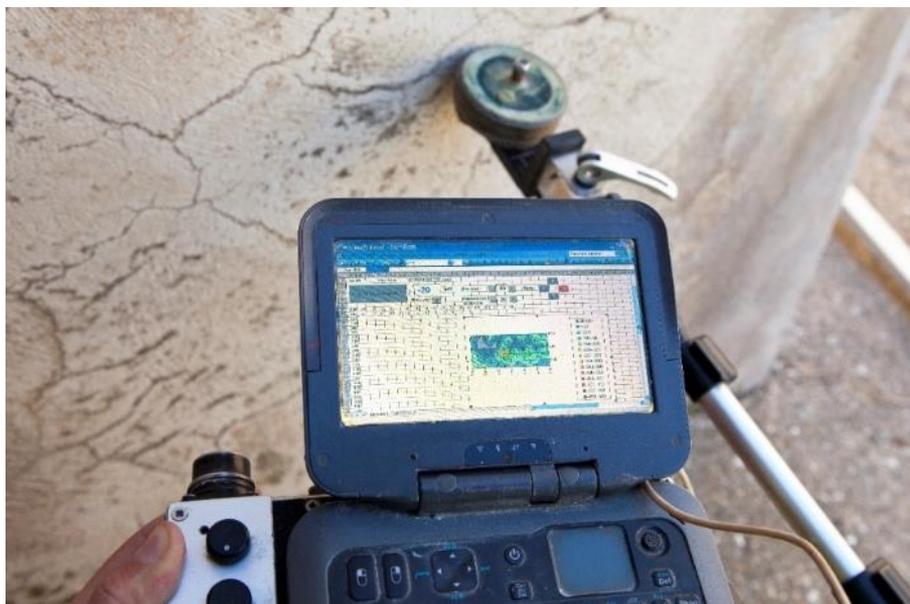
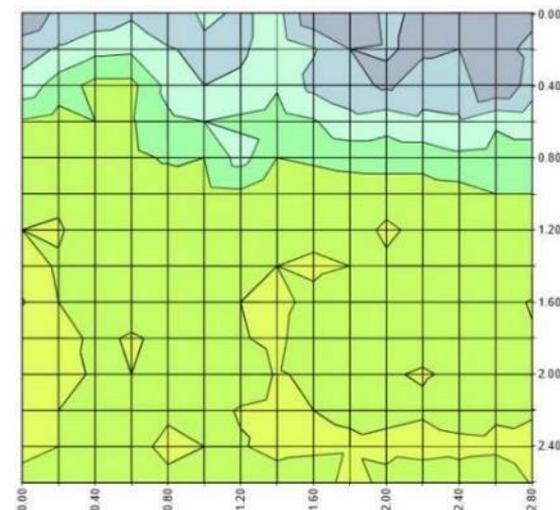
- potentiels très électronégatifs sur la face côté caisson du voile extérieur D (situé côté mer)
- absence d'activité de corrosion sur les voiles intérieurs des caissons
- sur les 9 ouvertures réalisées, aucun signe de corrosion des aciers passifs n'est observé

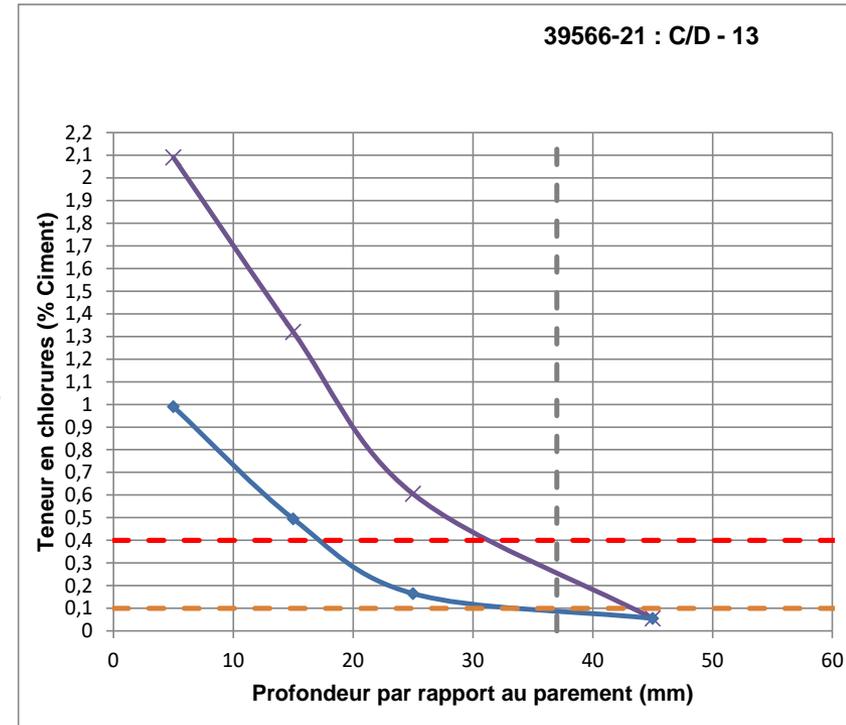
Voile côté forme (revêtu): migration des Cl variable:

- Faibles teneurs en partie haute et sous un écoulement au niveau des conduits de remplissage
- Gradients de concentration sur une zone centrale de marnage et sur une zone basse de marnage

Voiles transversaux (non revêtus) :

- Présence de gradients
- Elevées sur les premières franges, cependant inférieures à 0,4 % au niveau des premiers aciers passifs

Voiles intermédiaires et voile extérieur situé côté mer (non revêtus) :

- Gradients moins importants, valeurs toutes inférieures à la limite des 0,4 %

Les rapports Cl-/OH- sont généralement inférieurs à la valeur de 0,6
