# Techniques d'étanchéité innovantes en tunnel : Le projet ECOMINT

# ECOMINT : Etanchéité par COques MINces des Tunnels

# Tunnel de Rive de Gier : Aboutissement du projet Ecomint et du procédé TECTOPROOF CA

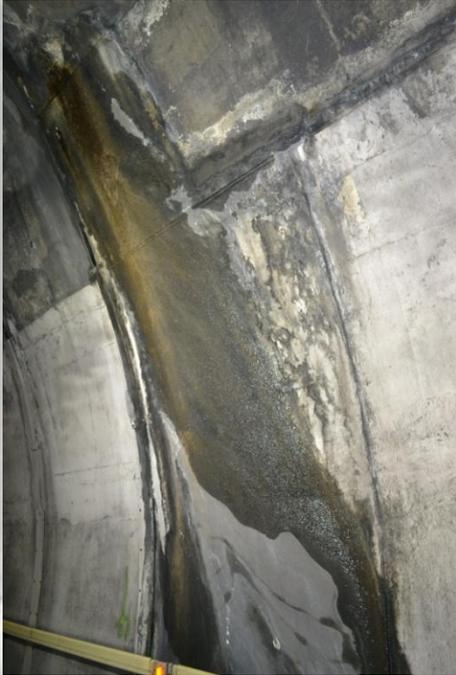
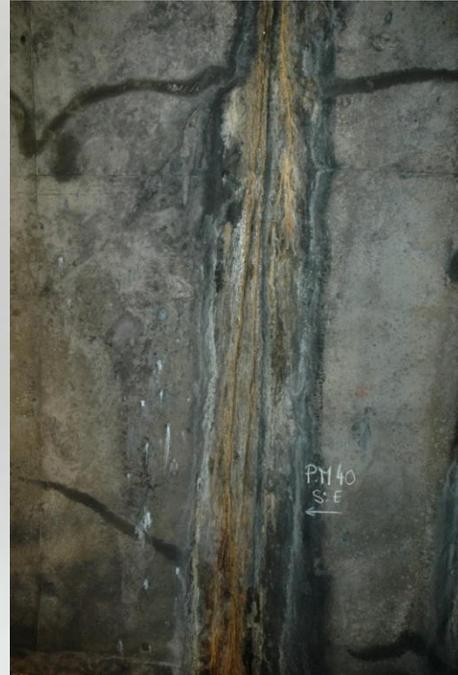
# Les désordres : des venues d'eau.....

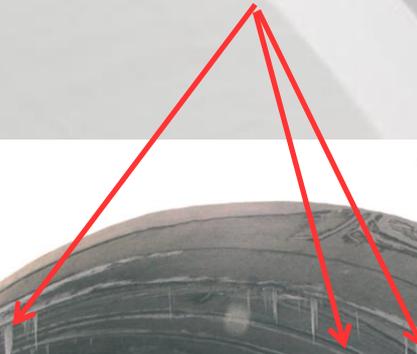
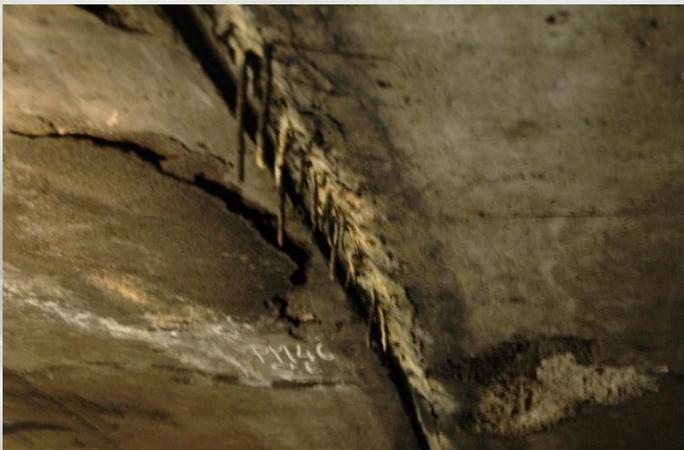
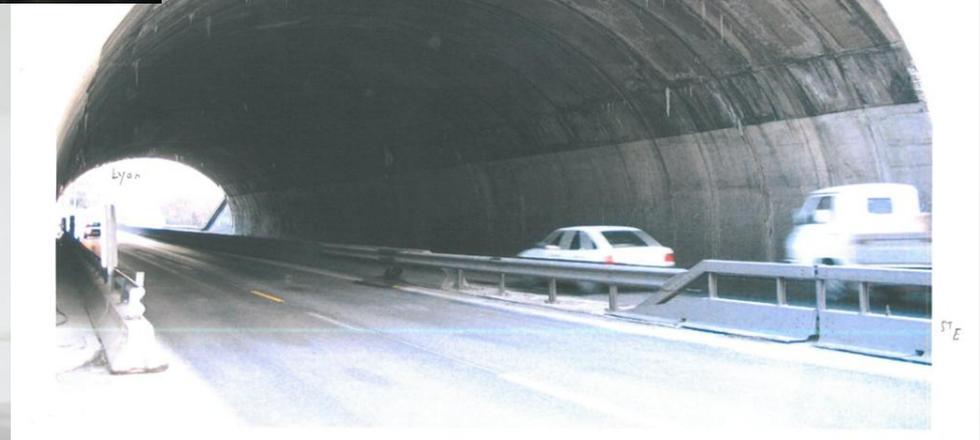
et des stalactites l'hiver

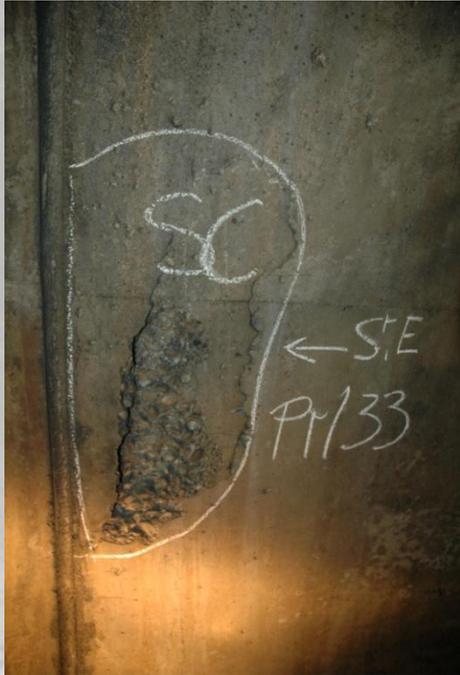
des sons creux .....

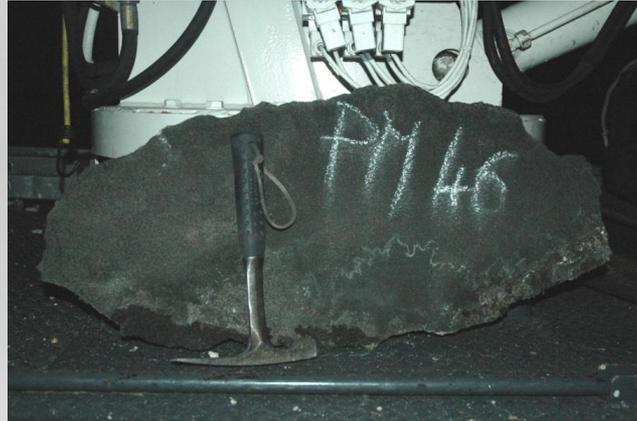
des écailles qui tombent....

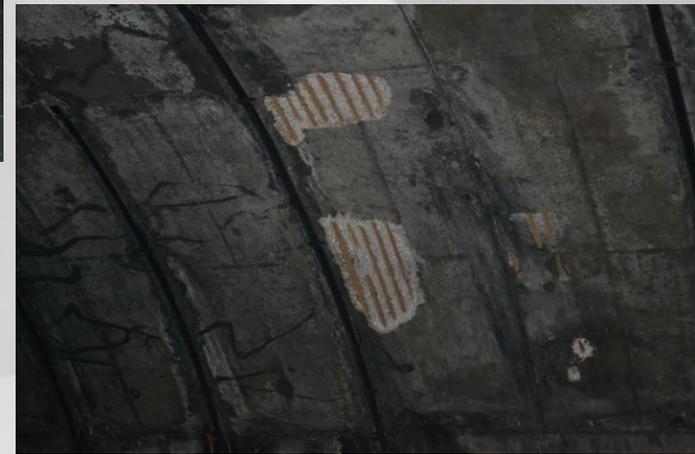
et des fers apparents

Nécessitant des interventions régulières en hiver et des campagnes de purge à réaliser sur autoroute à fort trafic
