AUTOTOUTE A7 - VIPP 211 a

Chasse-sur-Rhône

Renforcement du tablier  
FOREVA® ULTRASON

Date : 23 novembre 2016

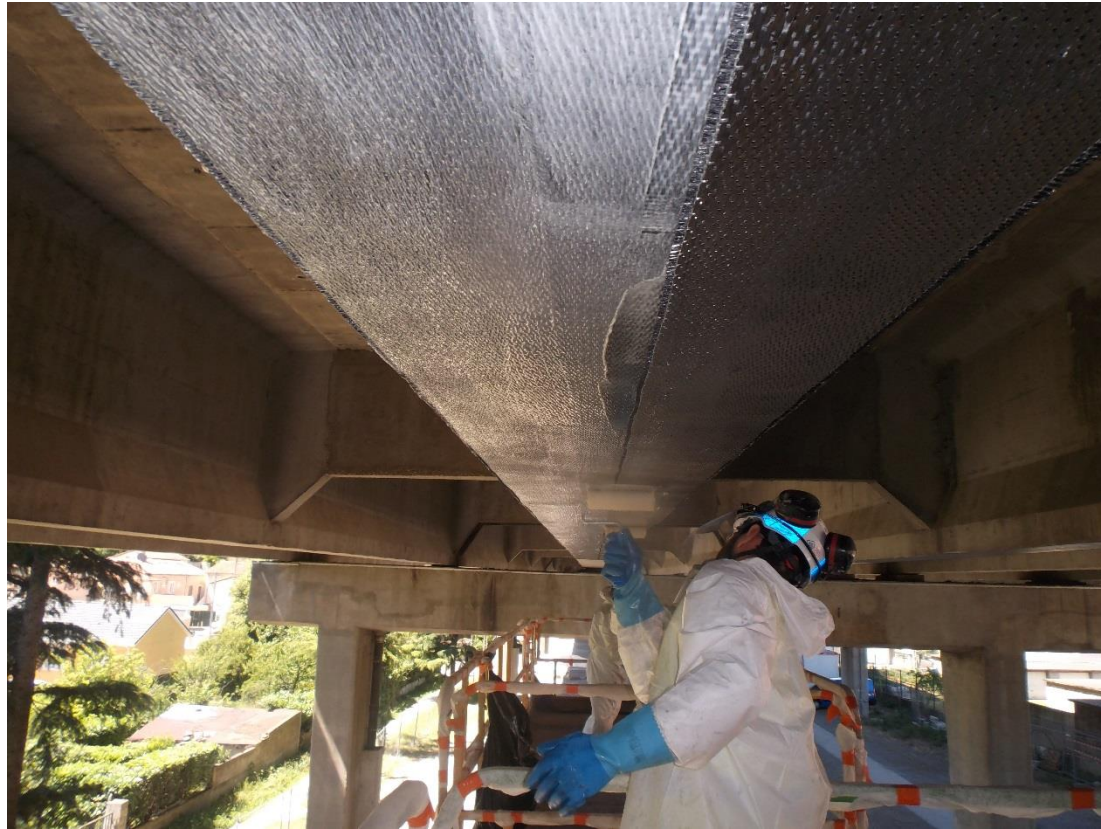
- ASF a lancé en 2009 une campagne d'investigations sur cet ouvrage.
- Il en ressort les principaux éléments suivants :
  - une carbonatation du béton jusqu'aux armatures passives,
  - la présence d'ions chlorure dans les gaines de précontrainte,
  - aucun fil de précontrainte rompu parmi ceux investigués,
  - une tension résiduelle faible de la précontrainte,
  - des défauts d'injection aux extrémités de gaines,

- Les poutres principales sont renforcées à la flexion par 3 couches Foreva® TFC

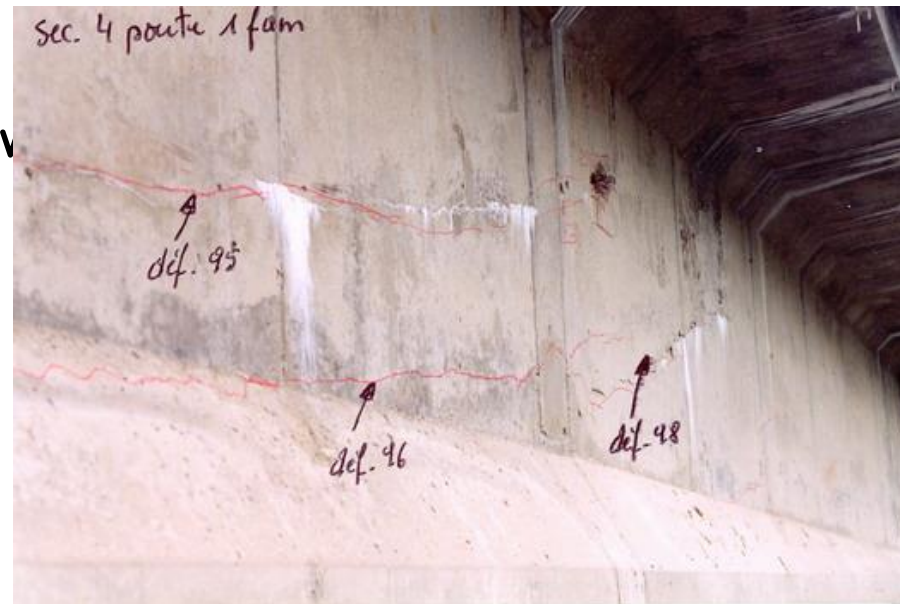
- Nombreuses fissures le long des câbles
- Exsudation calcaires le long des câbles avec passage d'eau
- Injection mal remplie ou absence d'injection
- Corrosion parfois av sans rupture de

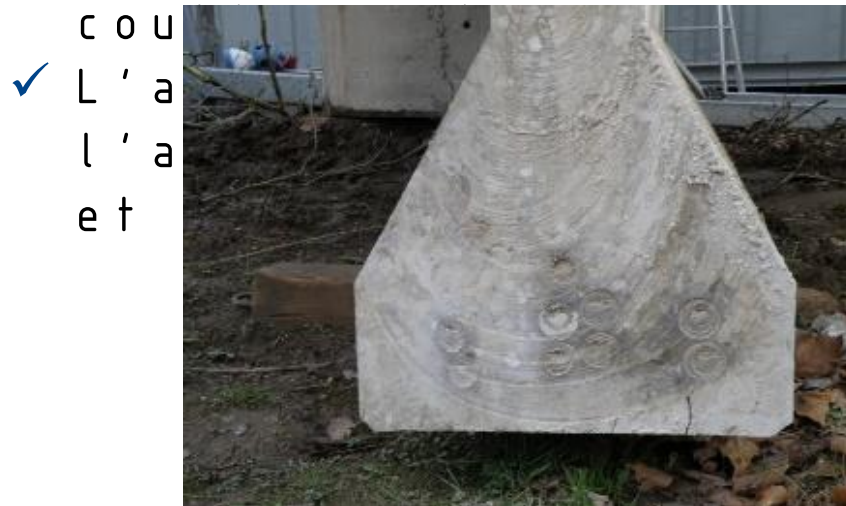
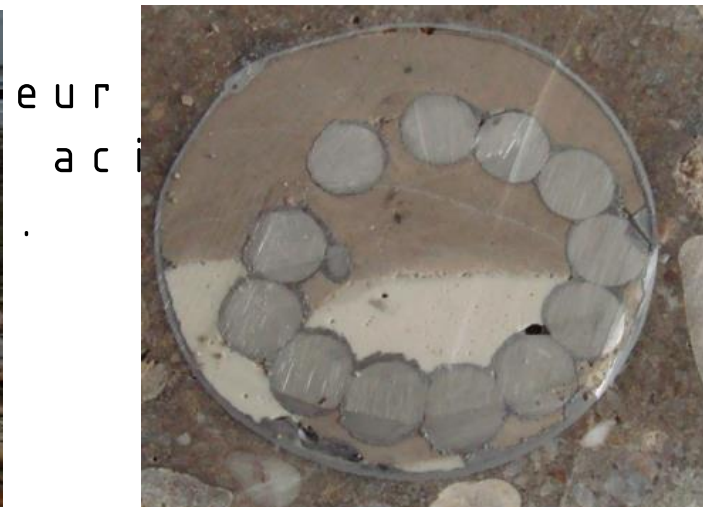
- ✓ Absence de reprise de corrosion des aciers de précontrainte
- ✓ Excellente réinjection au coulis de ciment microfin.
- ✓ Qualité de la réinjection attestée par la similitude du ré-ancrage des fils en zone de cou

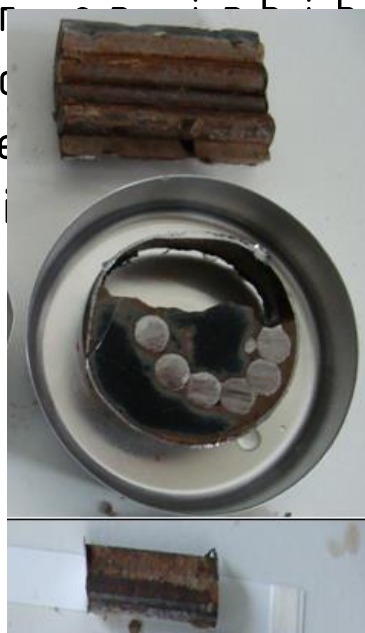
Câbles transversaux non traités

- La comparaison des câbles traités (longitudinaux) et des câbles non traités (transversaux), démontre l'efficacité de l'action de l'inhibiteur et la durabilité du procédé.
- La teneur en inhibiteur est assurée par méthode chimique. 10 ans, il reste une teneur en inhibiteur encore suffisante.
