Pornichet : une ville balnéaire

Un projet global de conservation du patrimoine et de modernisation du port de plaisance

Historique de l'ouvrage

Travaux de réparation

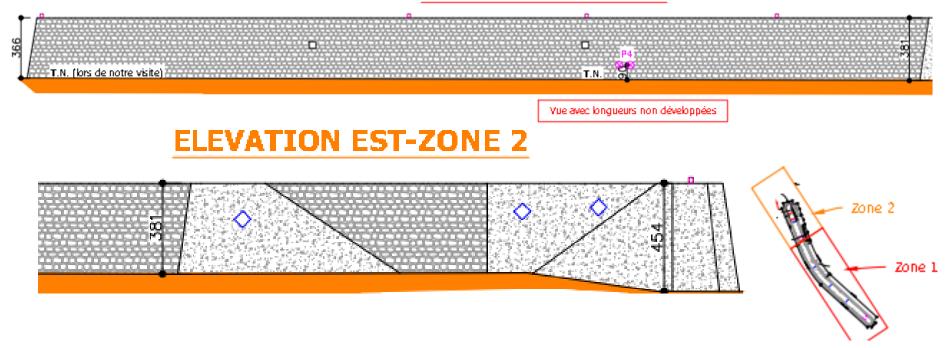
ÉLÉVATION EST-ZONE 1

La zone de renforcement en béton à l'extrémité nord est très faiblement armée, fonctionnant en ouvrage poids de 60 cm d'épaisseur. Ce blindage est lui-même appuyé sur le substratum rocheux, le système est complété par un maintien horizontale constituée de 3 des tirants passifs traversants.

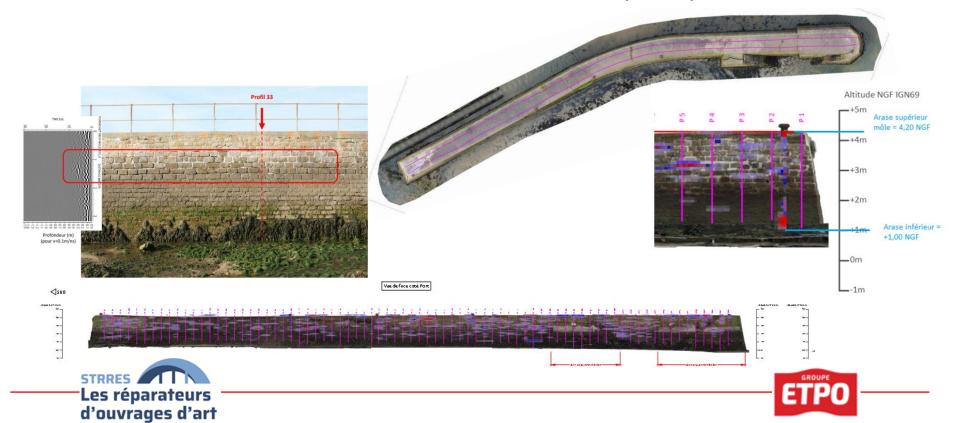
Des profils verticaux par géoradar ont été réalisés tous les 2,50 m sur les murs, ainsi que sur la dalle supérieure et ceux sur une profondeur d'auscultation de 1 à 1,5 m.

Ils ont permis de mettre en évidence la présence de très nombreuses cavités principalement 1,5 cm à 3 cm d'ouvertures, en forme de lentilles verticales et plutôt parallèles au murs.

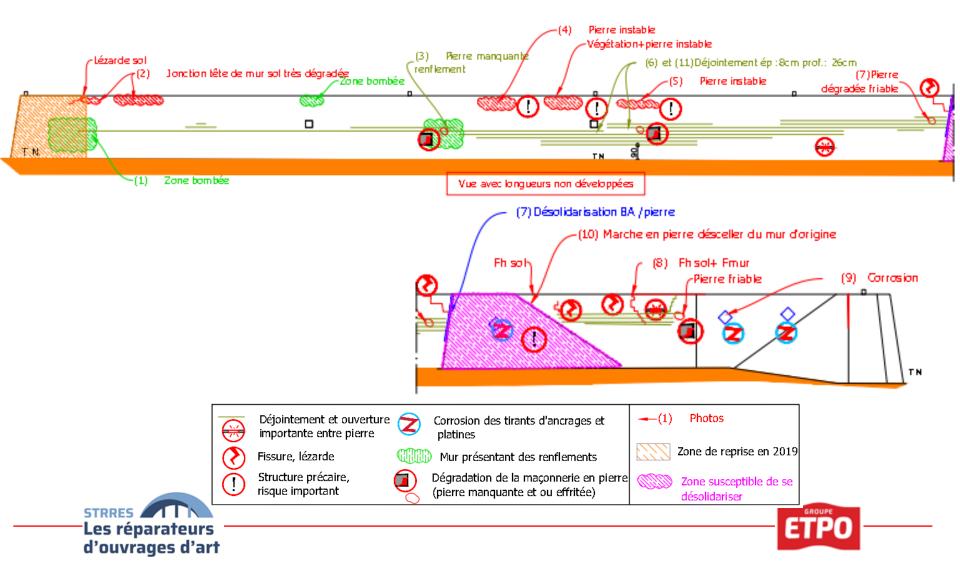
Synthèse des désordres de l'ouvrage - Face est

- Renflements latéraux
- Présence de cavités dans le môle
- Pierres manquantes ou effritées
- joints ouverts et fortement dégradés jusqu'à 26 cm
- Escaliers détachés des murs
- Fissures dans les joints
- Instabilité du parement

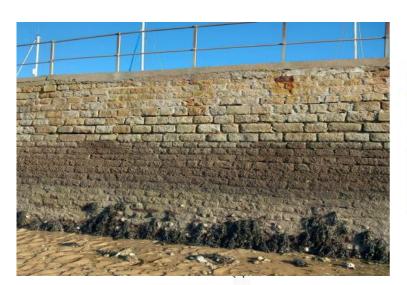
Synthèse des désordres des parties d'ouvrage en maçonnerie
