# SAUVEGARDE PONT D'ENFER ET SAUT (64)

# PHASE 1

## PHASE 2

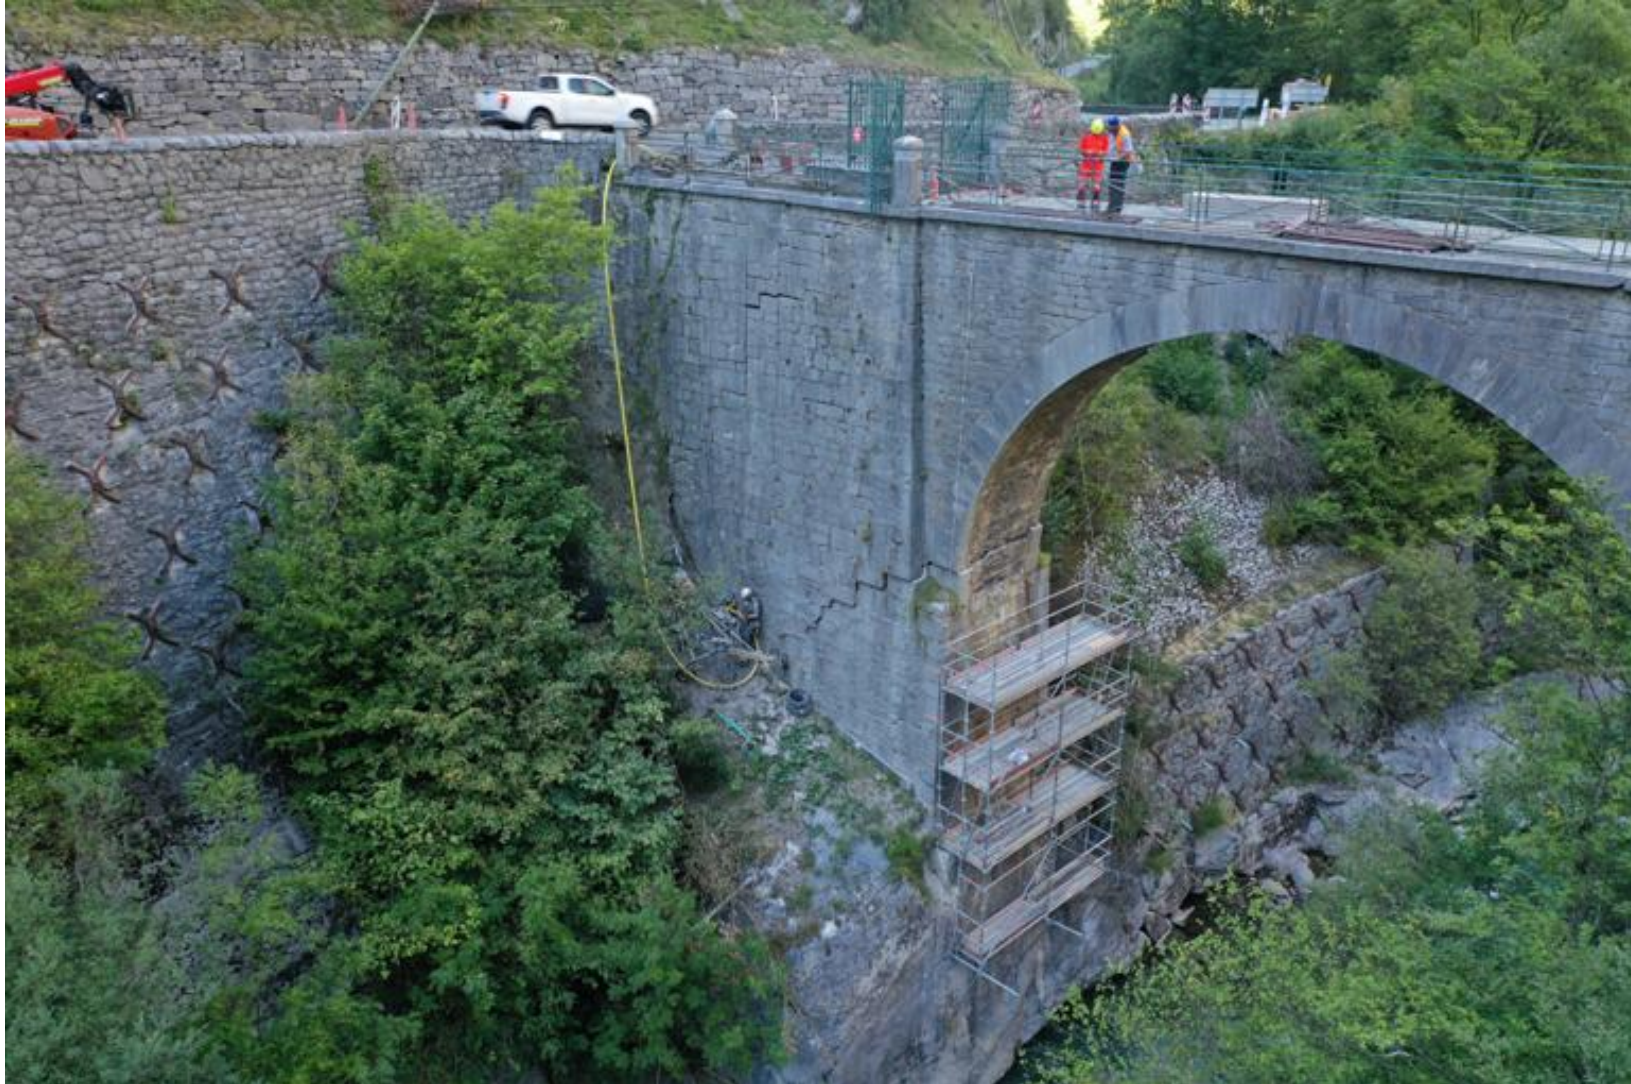
# Désordres structurels

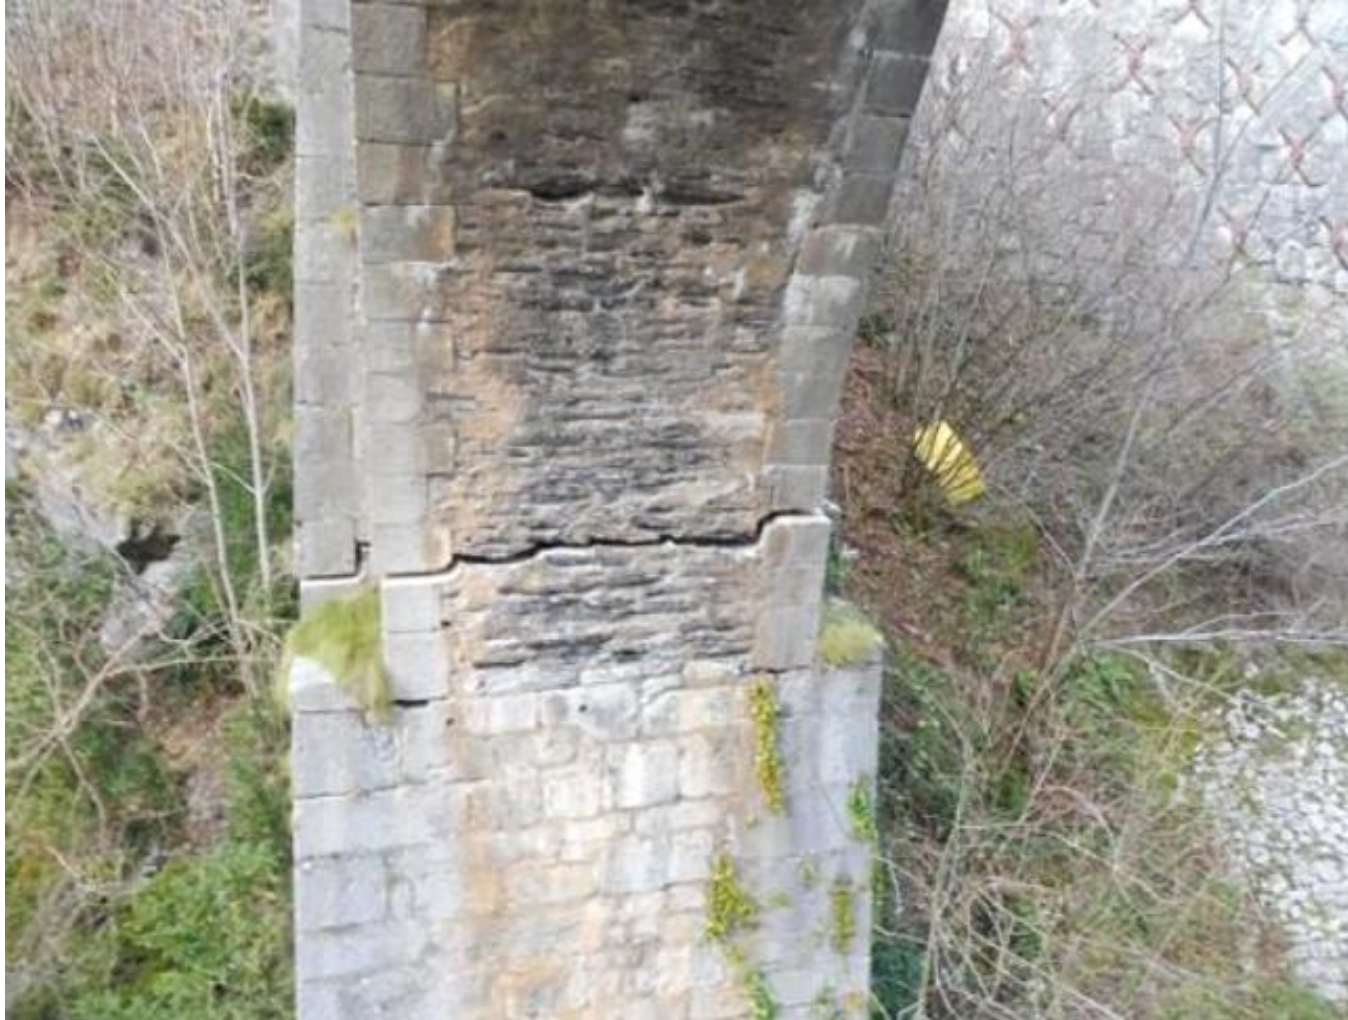
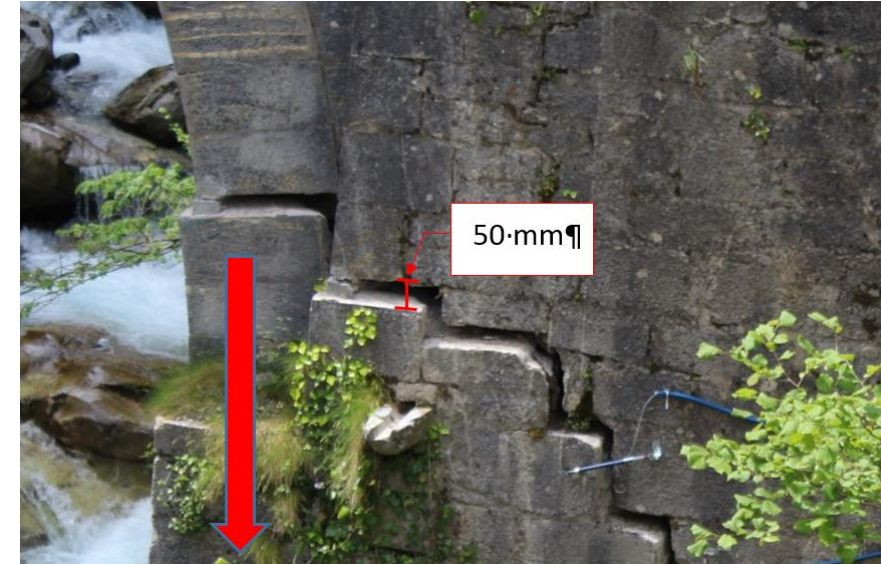
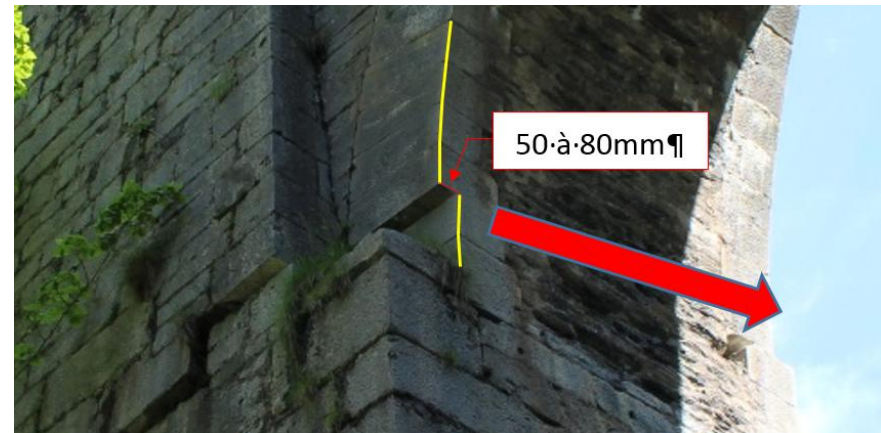
# Désordres structurels

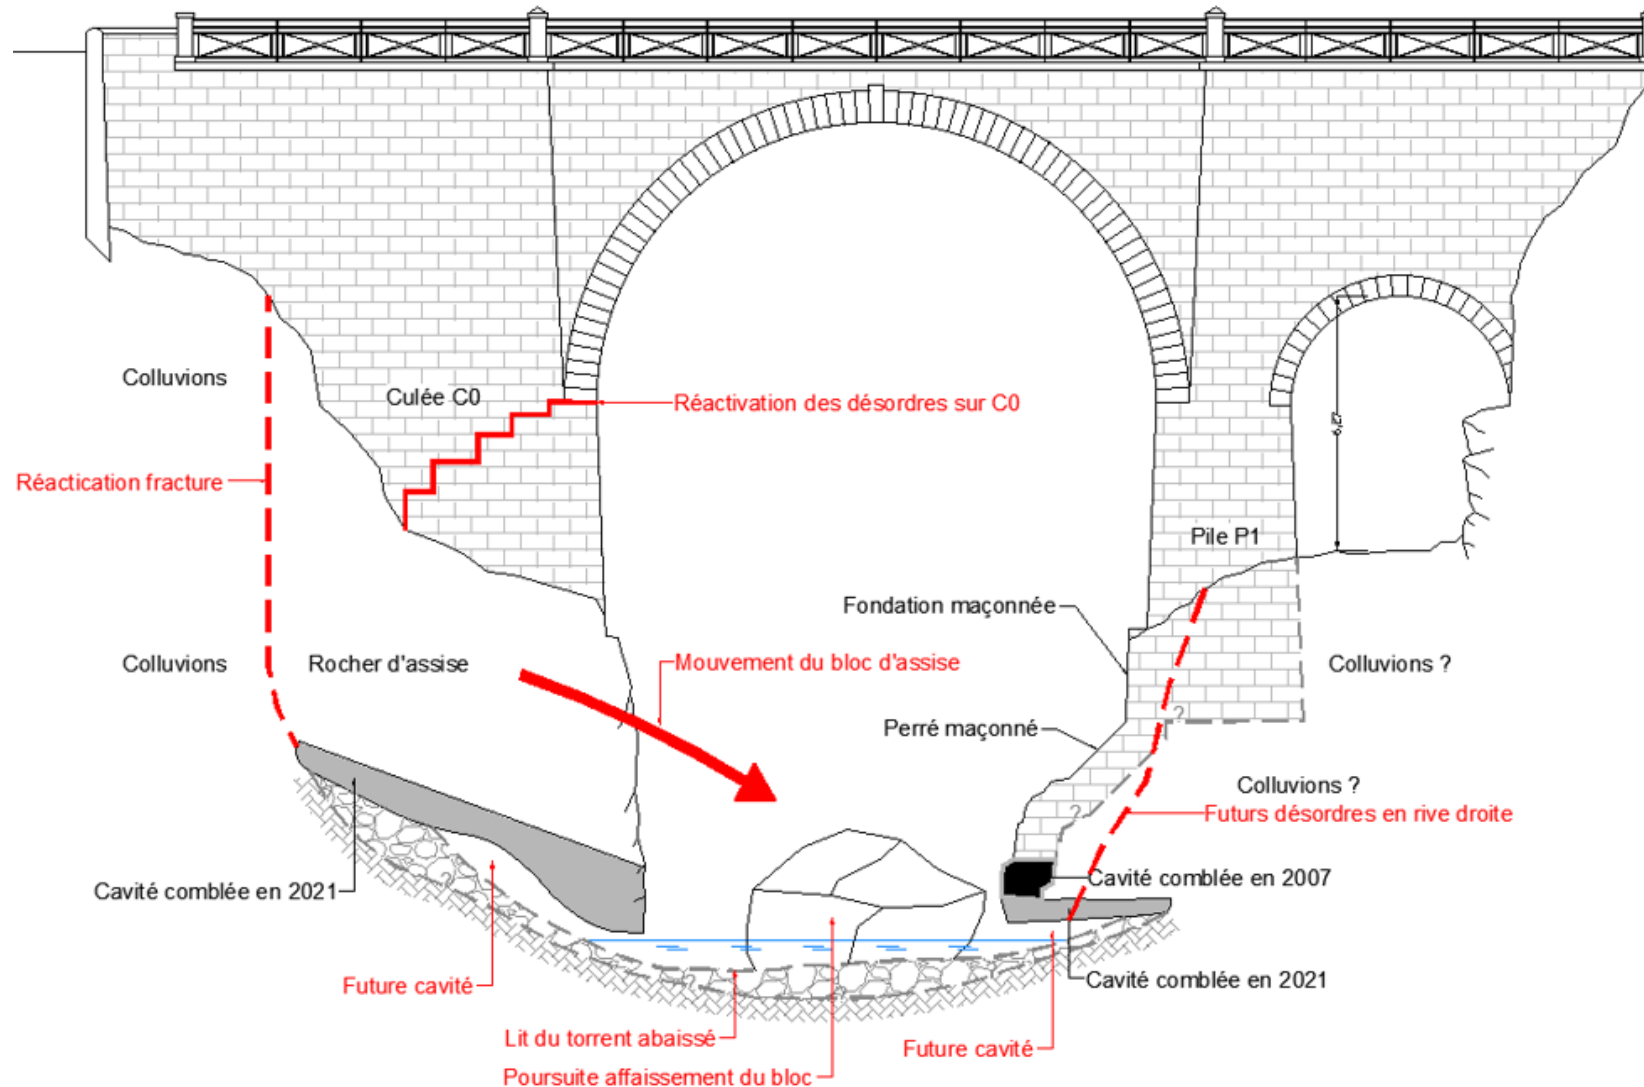
# Désordres structurels

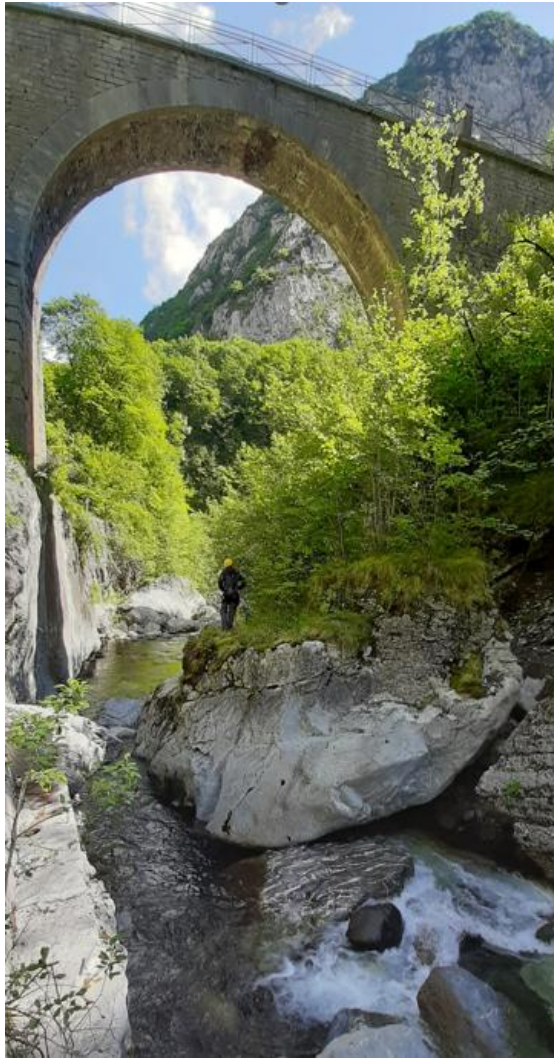
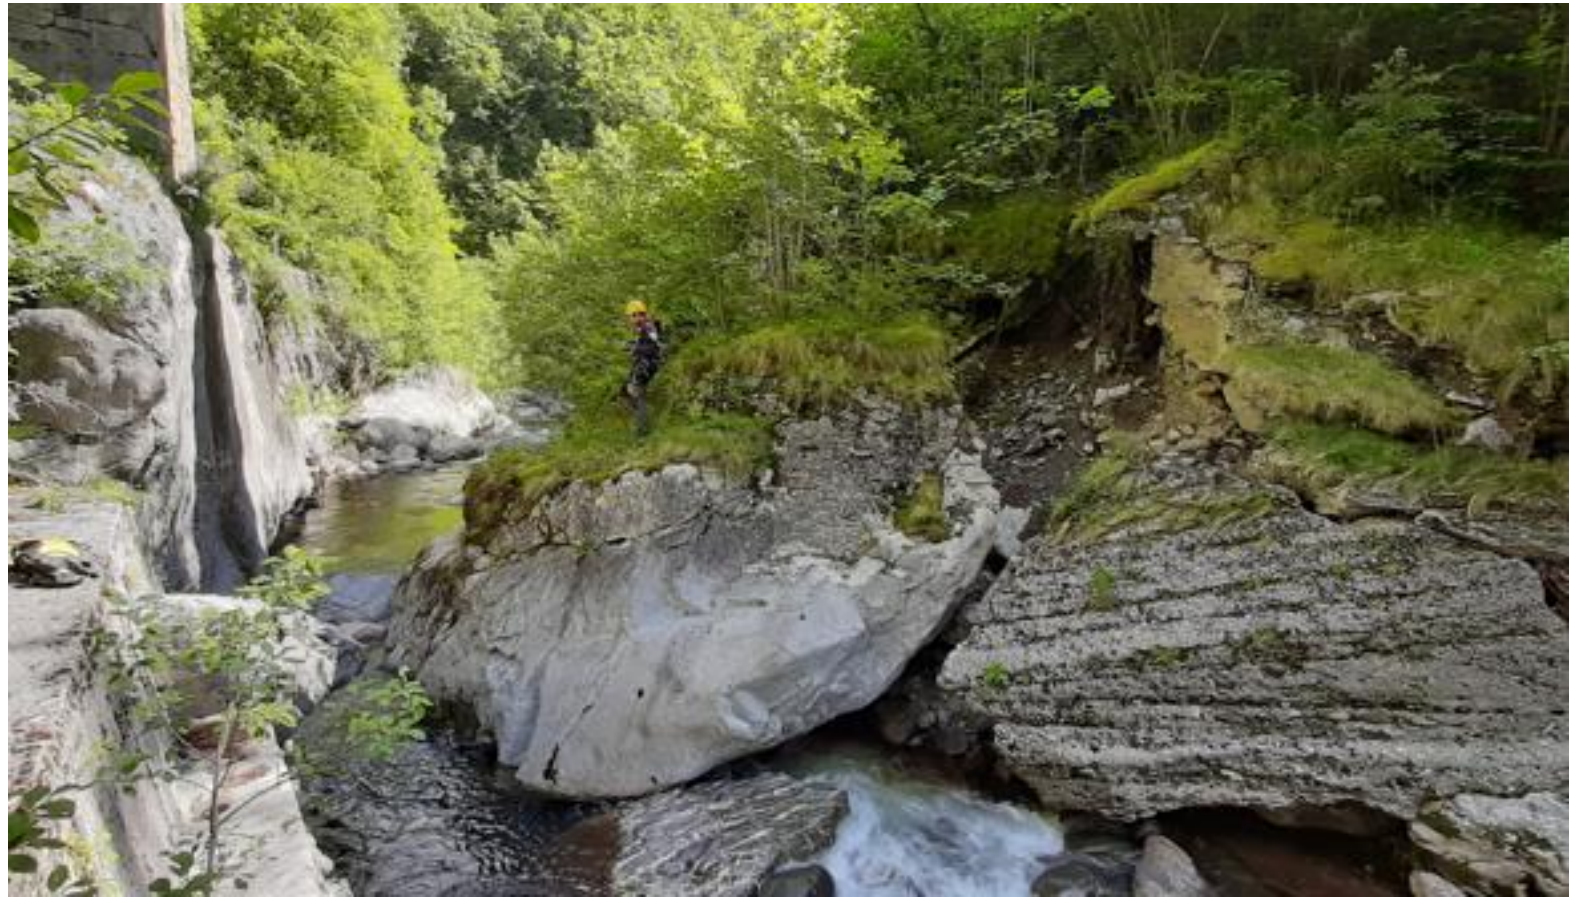
# Glissement d'un bloc depuis la rive droite
