Navire série 9000T (Intersee)  
Duc d'Able à 3.7m  
Grue LIEBHERR HLM180

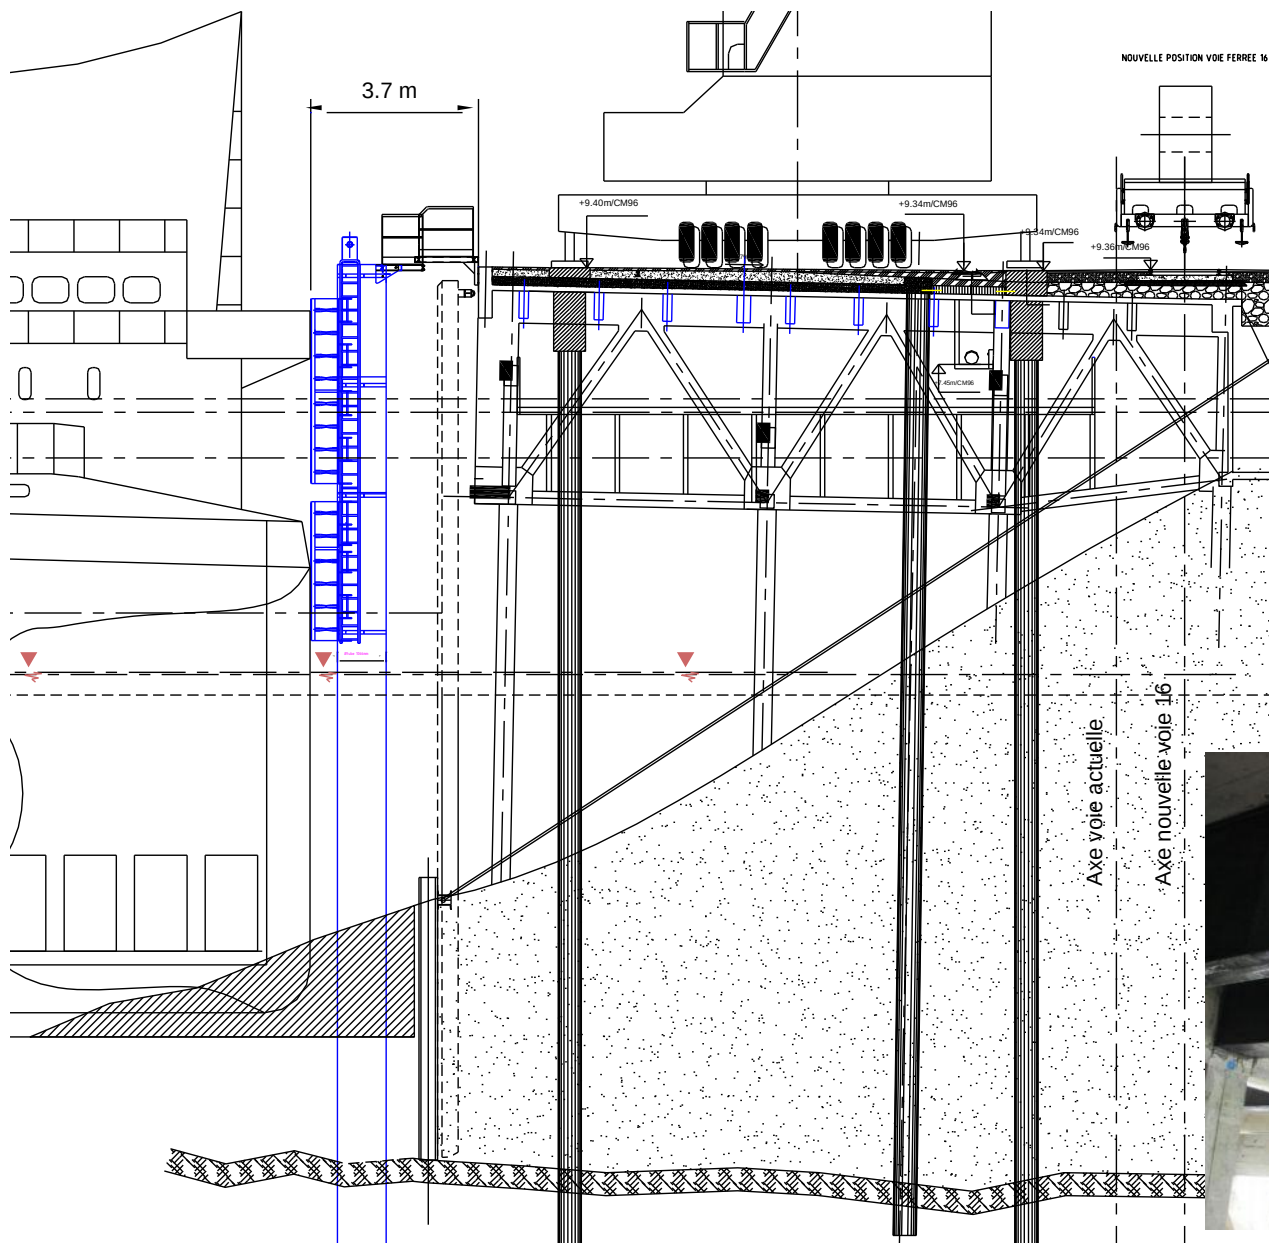
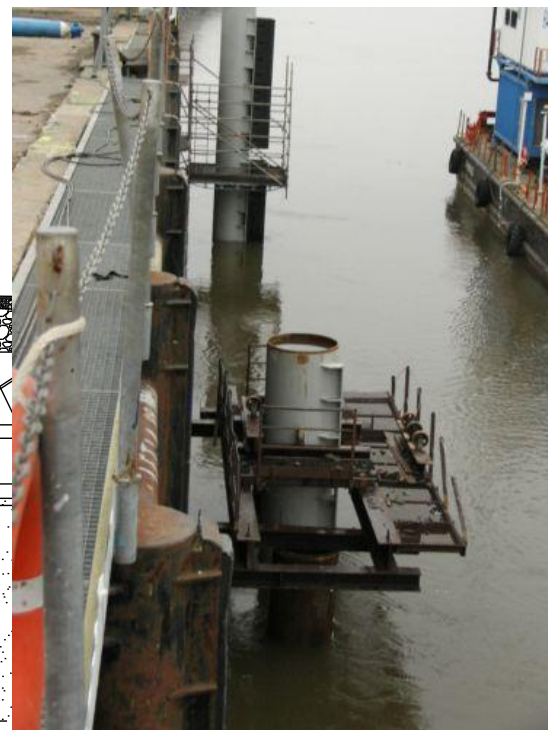
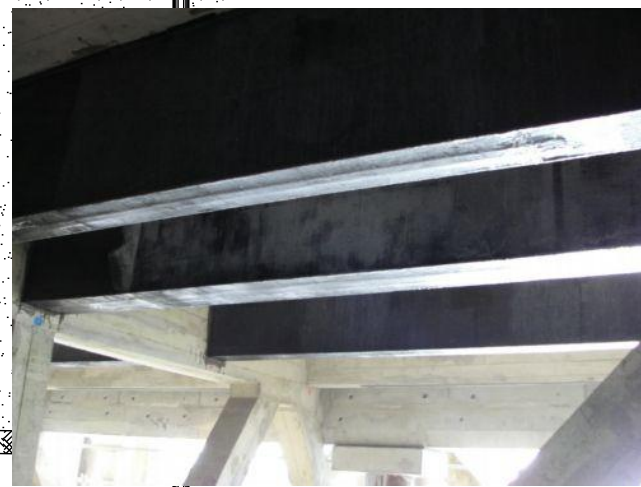
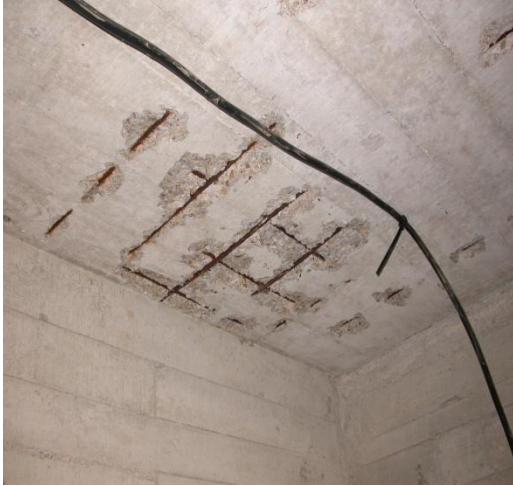
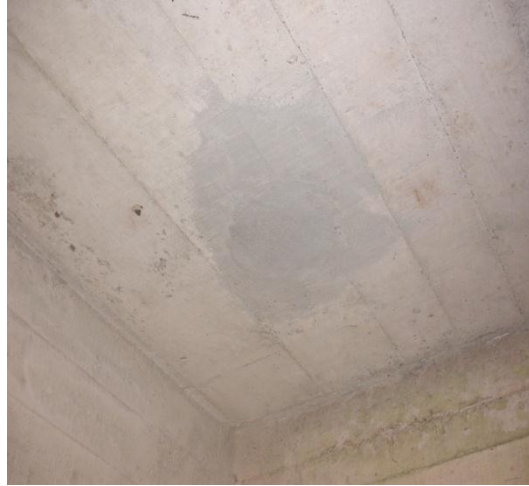
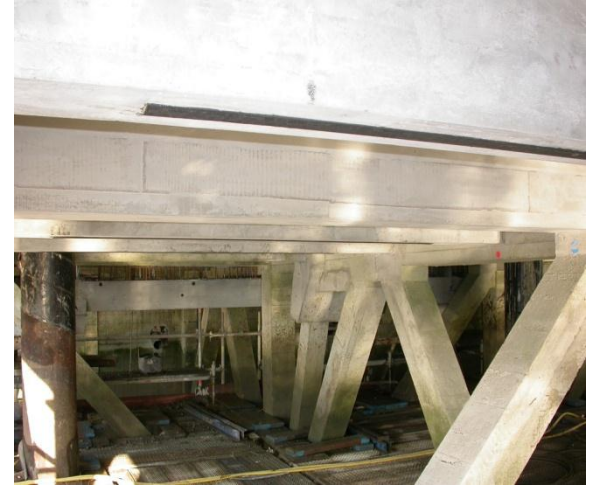
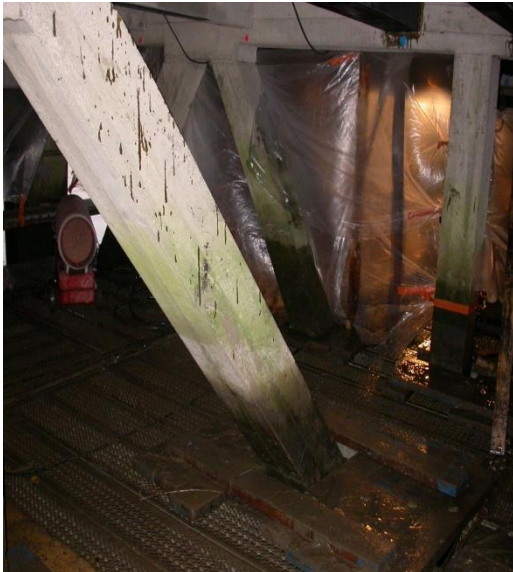
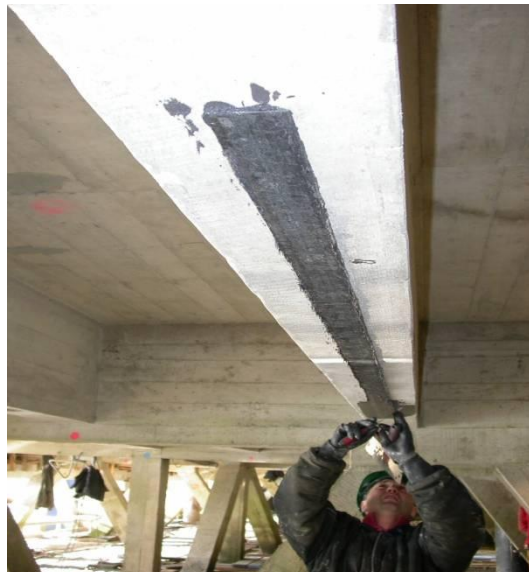
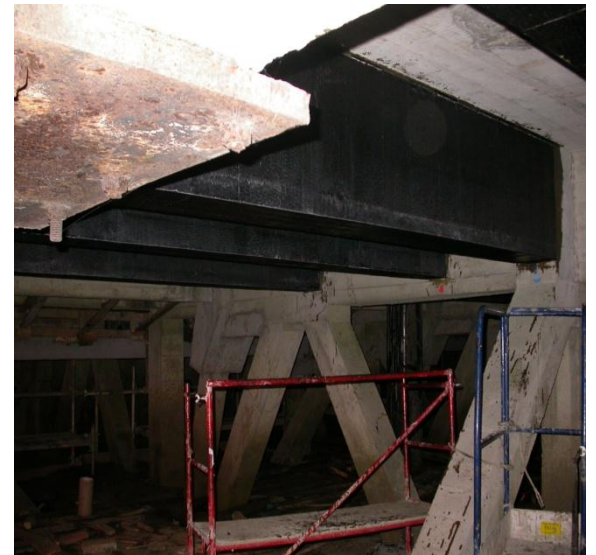
## 8 - Renforcement des poutres bétons existantes sous quai

## Réparation bétons dégradés au mortier – Renforcement par plat et lamelles carbone
