RD961 – REPARATION DU PONT SUSPENDU DE CHALONNES DIAGNOSTIC & CONCEPTION

DÉPARTEMENT DE MAINE-ET-LOIRE

- L'ouvrage : présentation
- Mission ARTCAD
- Diagnostic ARTCAD
- Options et solution proposée

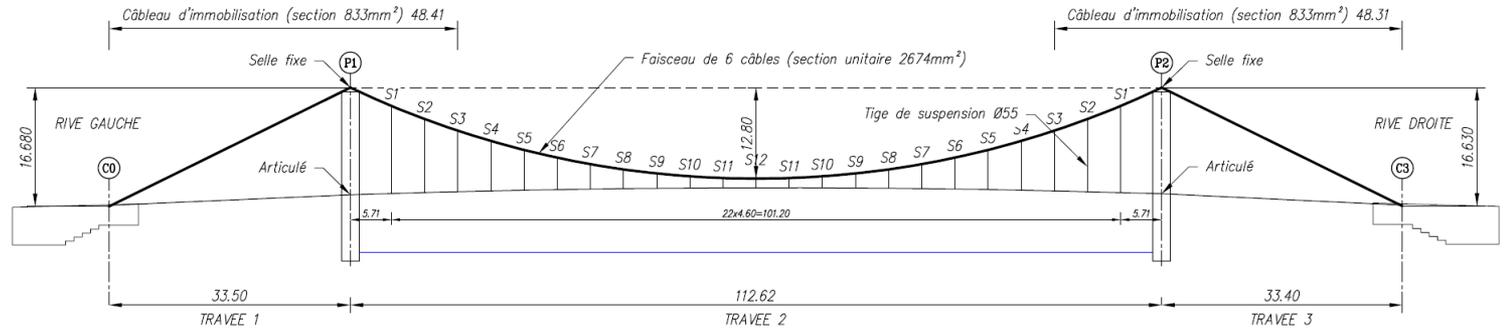
COUPE TRANSVERSALE
(éch: 1/50')

- Pont à une travée suspendue (1946)
- Portées entre selles mobiles : 112,62 m
- Pylônes en béton armé articulés en pied (renforcés à la construction)
- Poutres latérales à âme pleine sous chaussée (1.30 m)
- Faisceau de 6 câbles \varnothing 67.7 mm (6x2 674 mm²)
continus d'un ancrage à l'autre
- 1 « câbleau » central (833 mm² \neq 628 mm²) – \varnothing 38.25
mm supposé – règne des ancrages à la 3^{ème} suspente
- Suspentes \varnothing 55 mm acier mi-dur (e = 4.60 m)
- Tirants avec risques de rupture fragile → chambres
chauffées
- Chaussée : 6.00 m – trottoirs 2 x 1.50 m

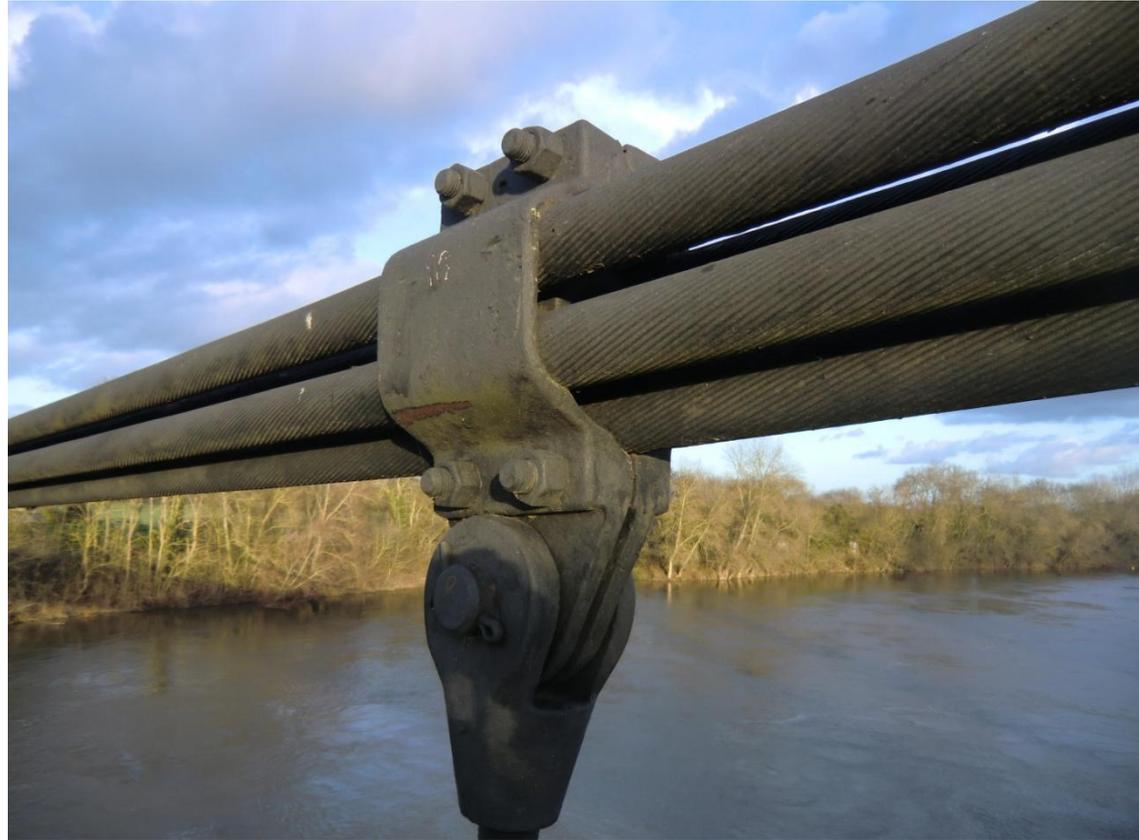
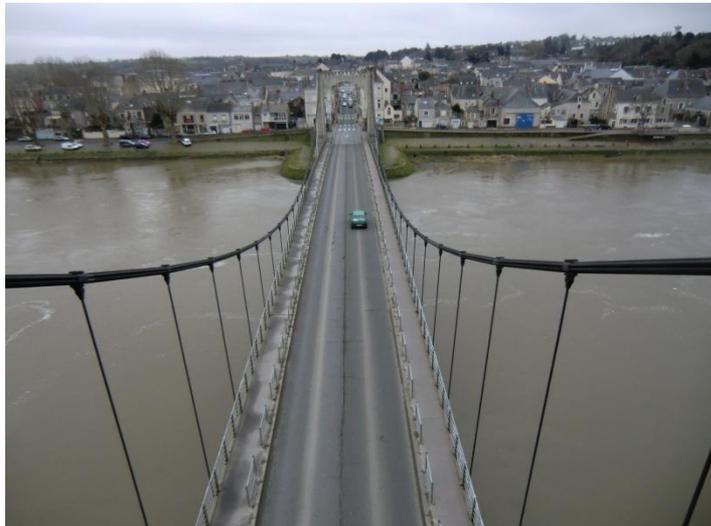
Travée suspendue

Pas de câbleau en partie centrale

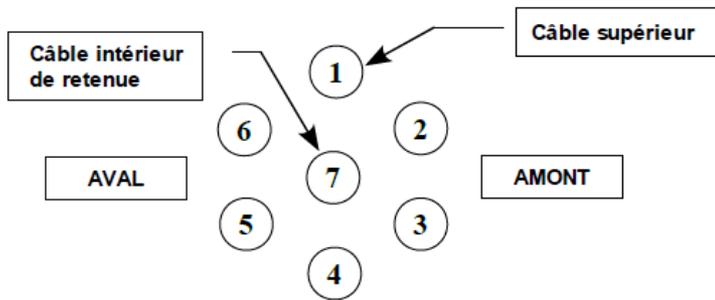
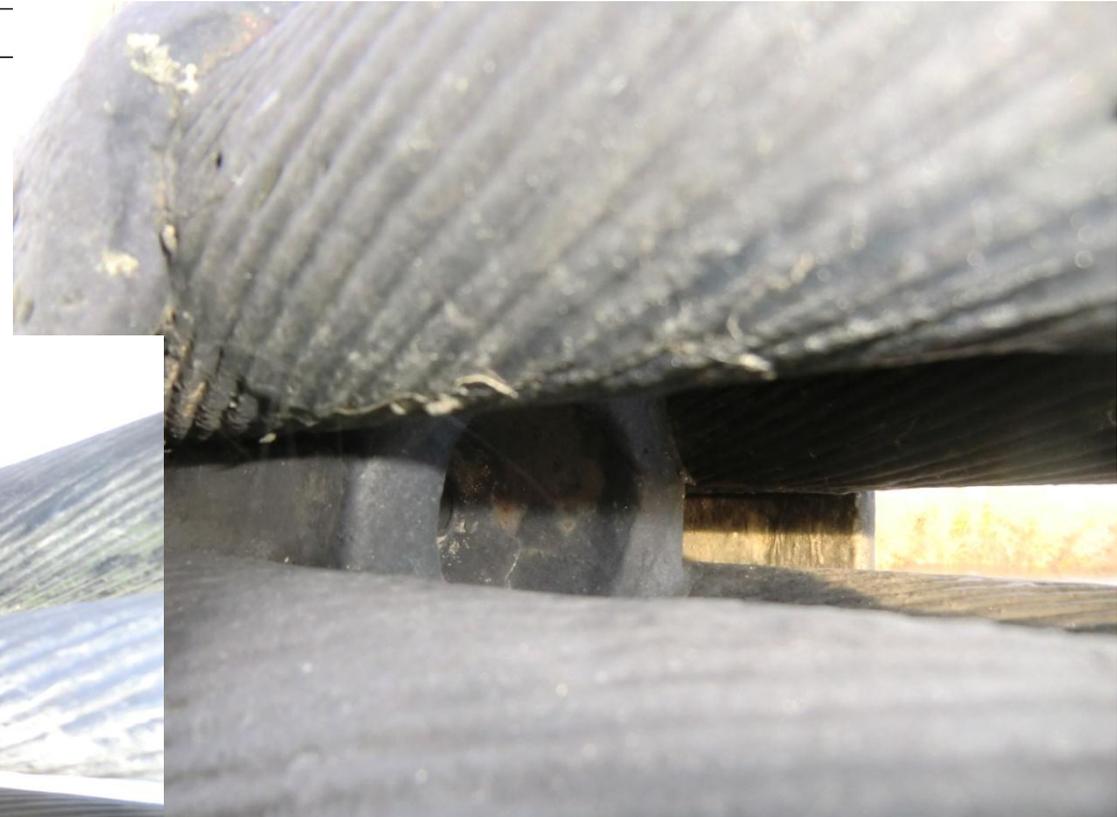
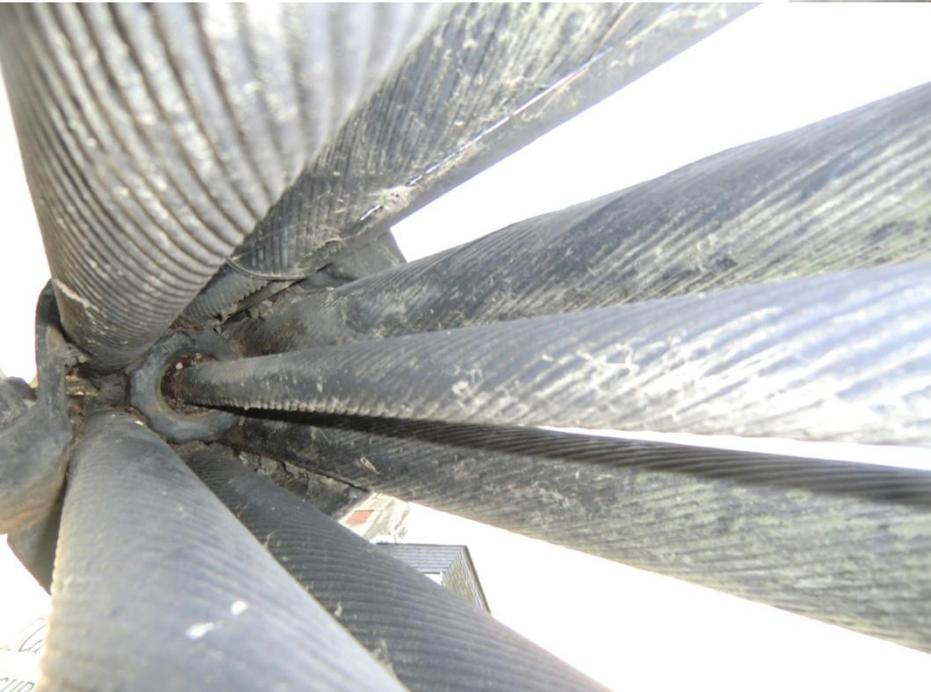
Câbleau près du collier
d'épanouissement

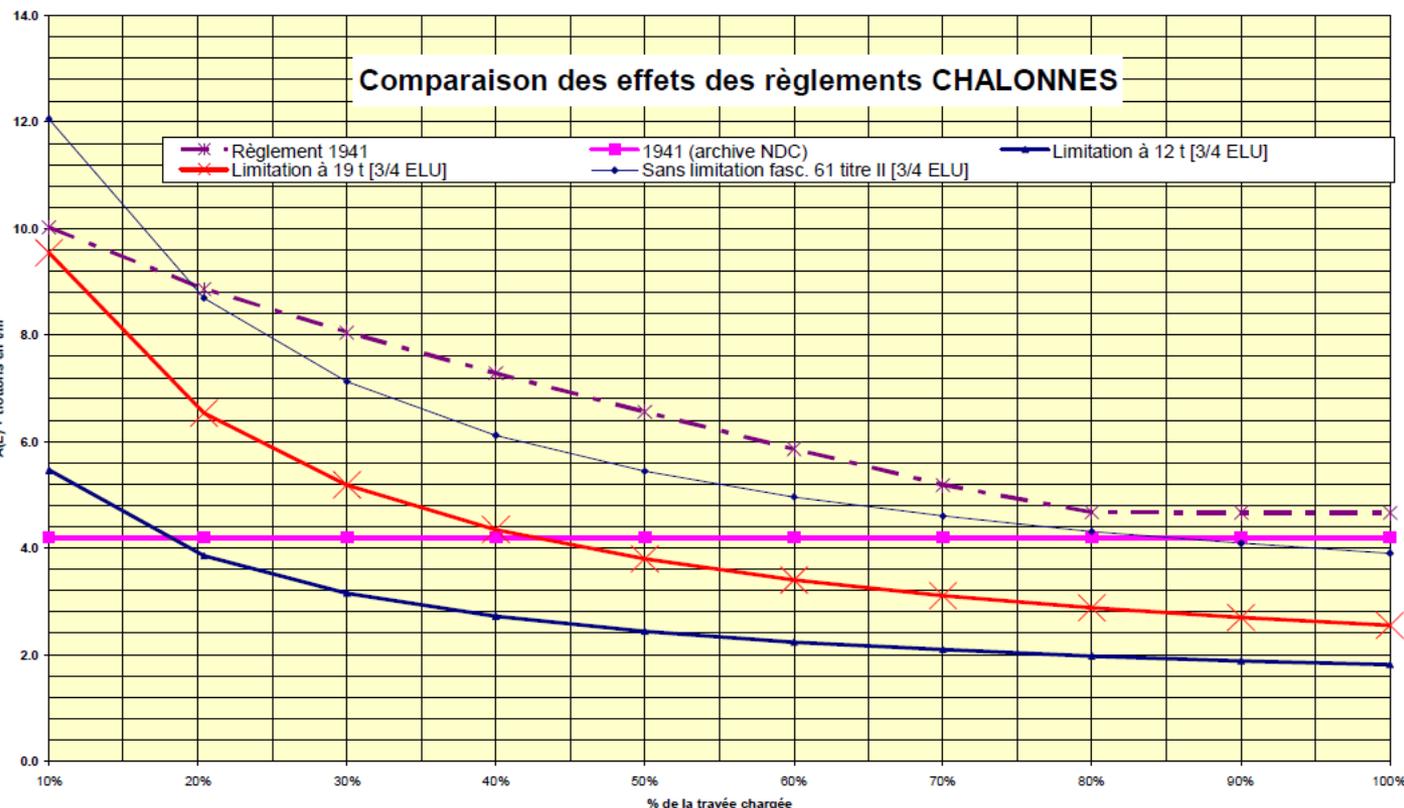
• Comparaison des règlements et recalculs

Capacité câbles > tirants

En 1946 : règlement partiellement pris en compte

Et sans les camions de 25 T (R. 1940)

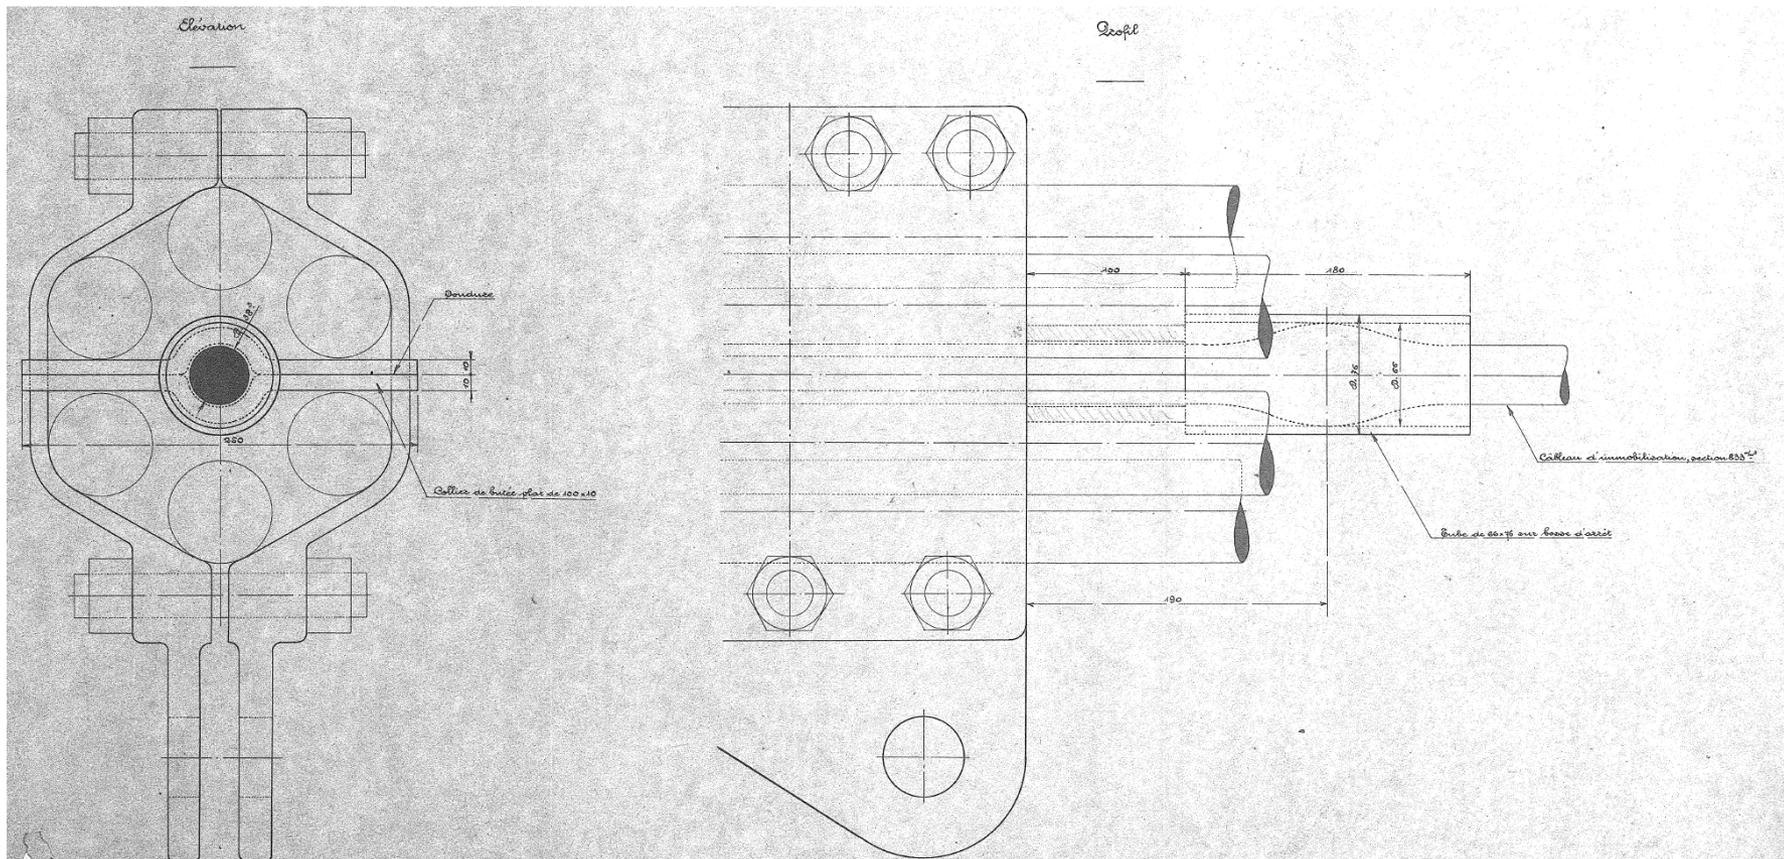
Composition des dispositifs antiglissement des câbleaux

- **Composition des dispositifs antiglisement des câbleaux**
 - « bosse » mise en place après fabrication du câble, en atelier et intégrée au câble
 - Apparentée au système de Précontrainte par Câbles à Bosses de la société PCB (groupe BAUDIN-CHATEAUNEUF). Agrément de précontrainte SETRA en 1969 mais le principe est visiblement antérieur - Principe semble être le suivant :
 - Câbles fabriqués chez BC et mis à longueur – noix de calage de colliers et coquilles enfilées à leur place. Bosse réalisée par flambement des fils périphériques (avec mordaches) puis blocage dans une résine ou du zinc
 - Bosse entourée d'une coquille en acier moulée – calage intercalé entre coquille et collier, constitué de deux $\frac{1}{2}$ cales soudées comme le montre le plan d'archive suivant :

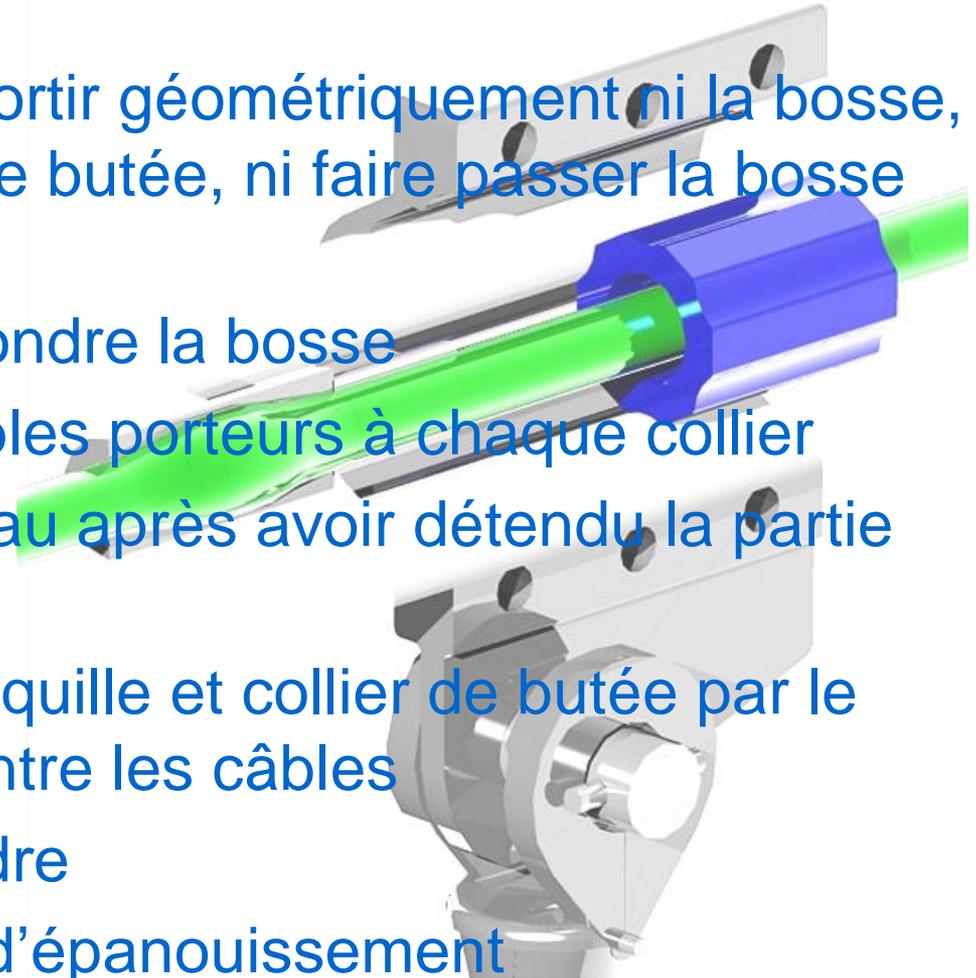
• Solution proposée

- On ne peut pas faire sortir géométriquement ni la bosse, ni la coque, ni le collier de butée, ni faire passer la bosse dans la noix
- On ne peut pas faire fondre la bosse
 - ➔ « écarter » les câbles porteurs à chaque collier
 - ➔ découper le câbleau après avoir détendu la partie concernée
 - ➔ passer câbleau, coquille et collier de butée par le passage dégagé entre les câbles
 - ➔ Importance de l'ordre
 - ➔ Traiter les colliers d'épanouissement
 - ➔ Traiter les colliers de maintien des retenues

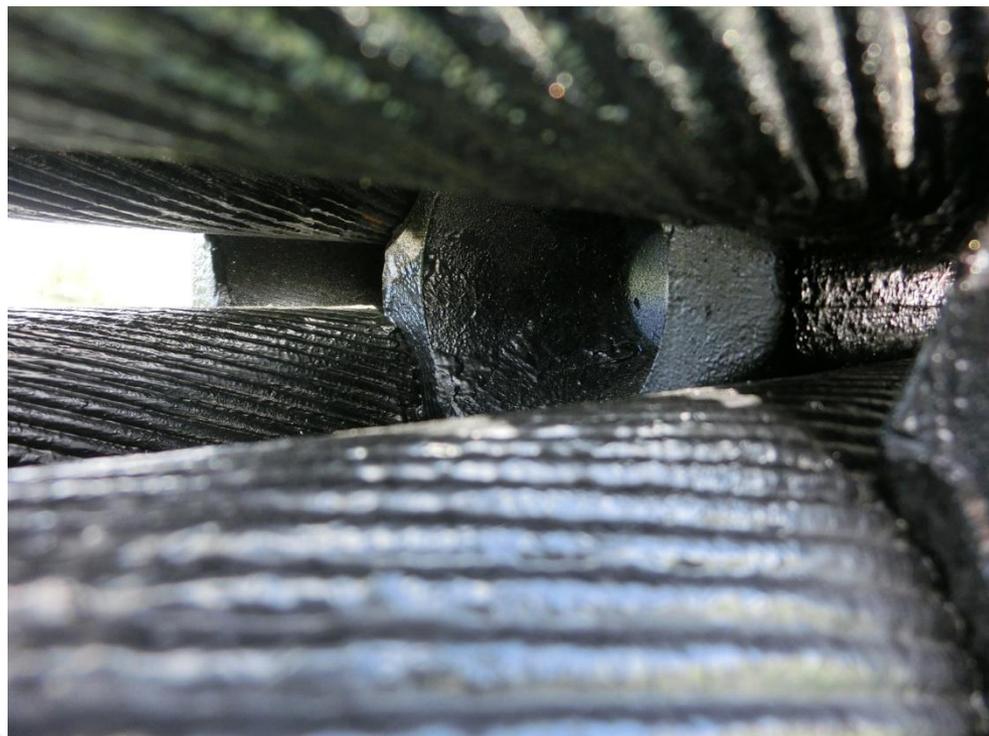
- Solution proposée

- Mordaches devant colliers des suspentes adjacentes
- Pesage sous coupure
- Transfert / Détension et dépose de la suspente
- Vérinage près de la bosse pour écarter les câbles 2-3
(possible avec entraxe suspente et tensions → qq degrés suffisent)
- Découpe câbleau / faire sortir bosse, coquille et collier de butée – tirer le câbleau sans sa bosse par l'ouverture centrale de la noix
- Anticorrosion des câbles porteurs au droit du collier
- Dévériner et retour des câbles à leur position – mise en place de mordaches de blocages individuelles
- Transfert et remise en tension de la suspente
- Réglage final par ferme pour équilibrer les tensions dans les suspentes
- → à la demande du MOA, intégration de travaux en tranche conditionnelle pour traiter toutes les suspentes et les zones scilicet colliers
