# RÉHABILITATION DU PONT SUSPENDU DE BONNEUIL MATOURS

Présentation 09/12/2022  
Matinée Technique du STRRES

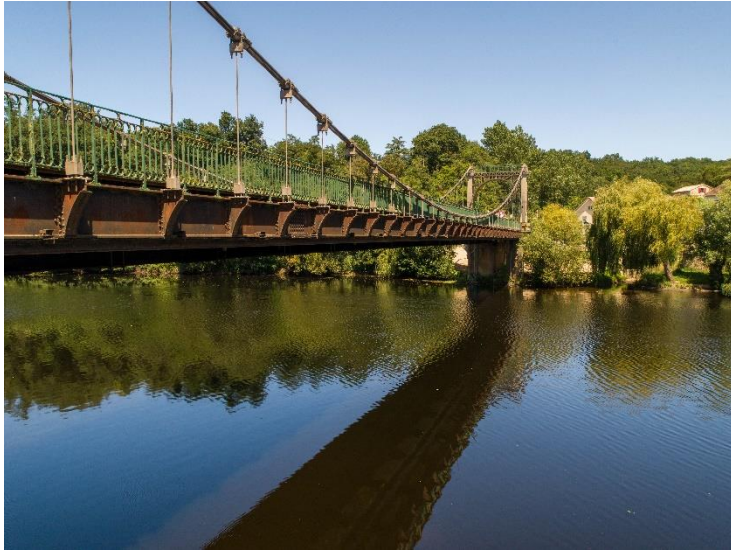
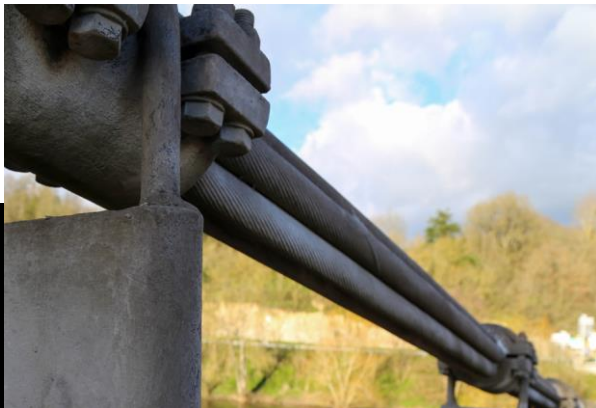
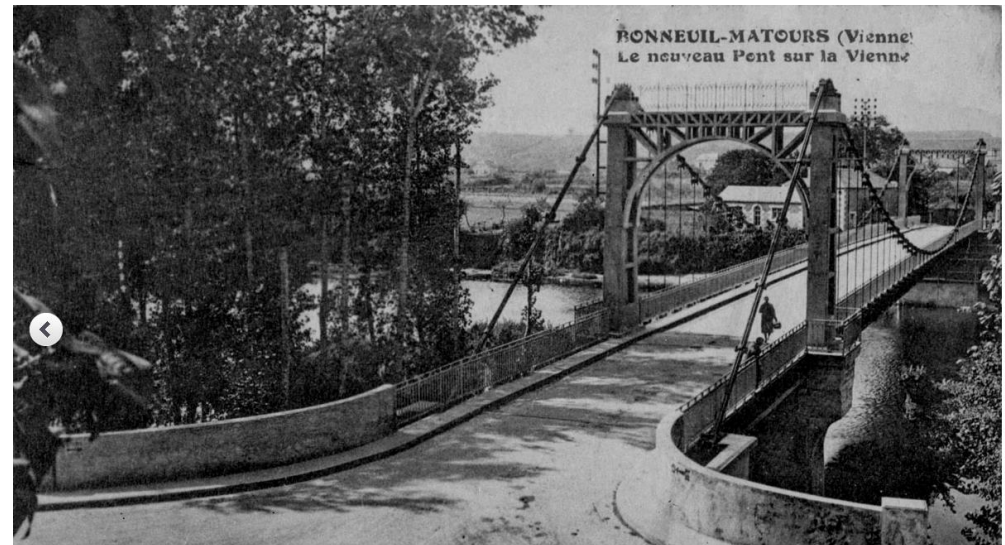
**1846** : Construction du pont avec tablier en bois

**1932** : Remplacement du tablier et de la suspension

Un des premiers ouvrages avec  
une nappe de câbles en faisceau !

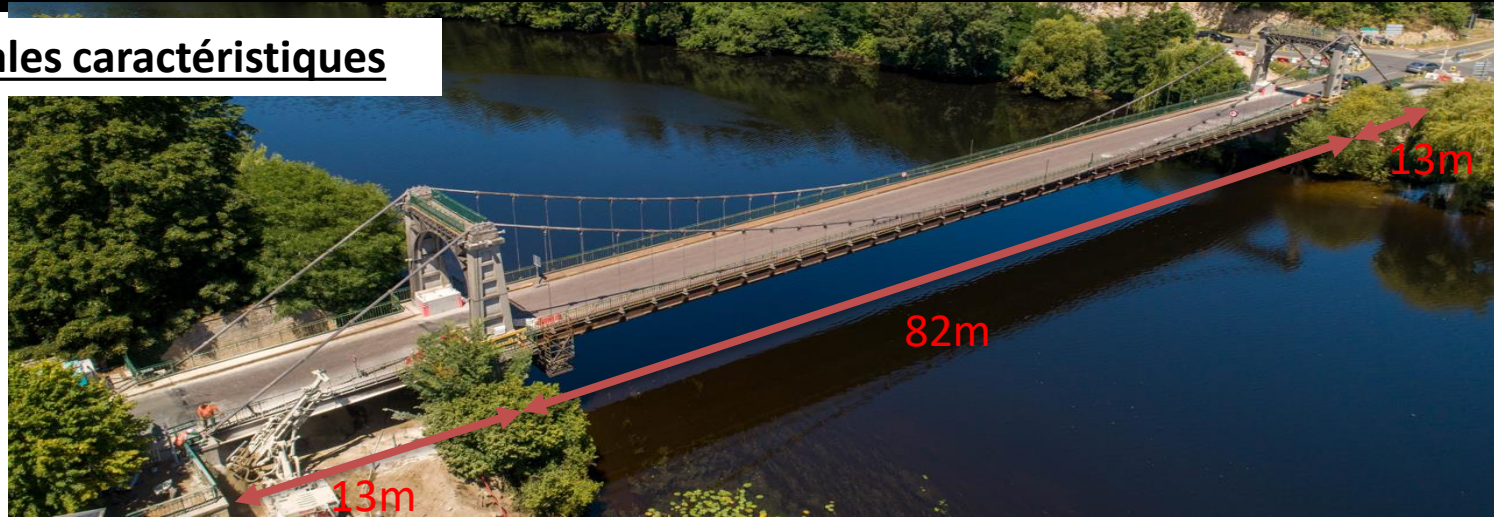
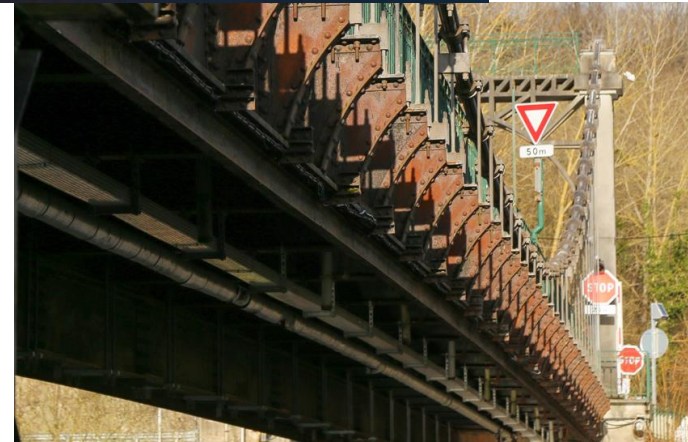
## Des consoles de rives rivetées

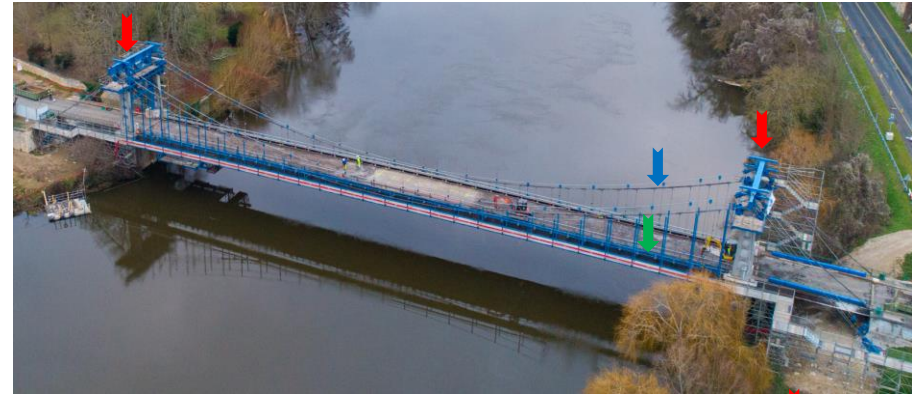
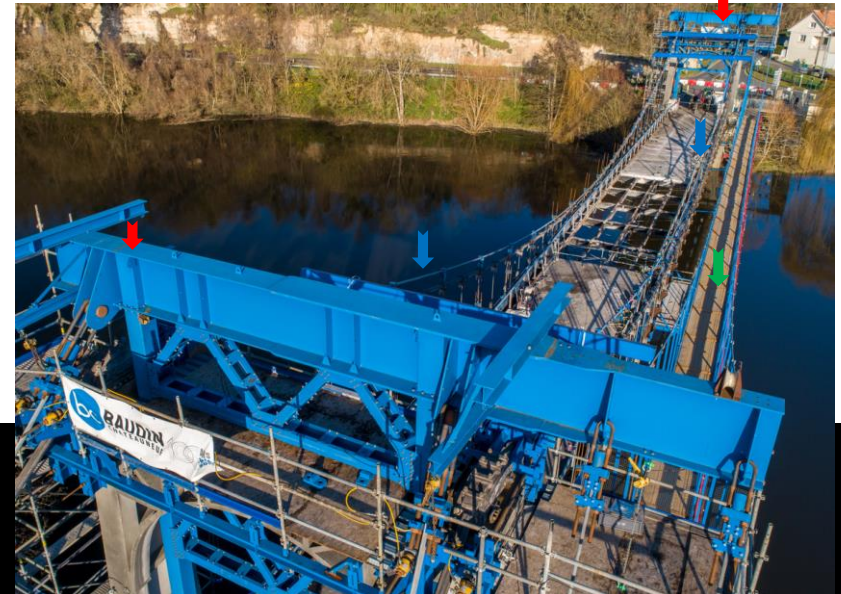
#### Variante proposée par BAUDIN CHATEAUNEUF

- ↓ - Réalisation des 2 portiques au droit des pylônes existants
- ↓ - Mise en place d'une suspension provisoire
- ↓ - Mise en place d'une passerelle provisoire suspendue

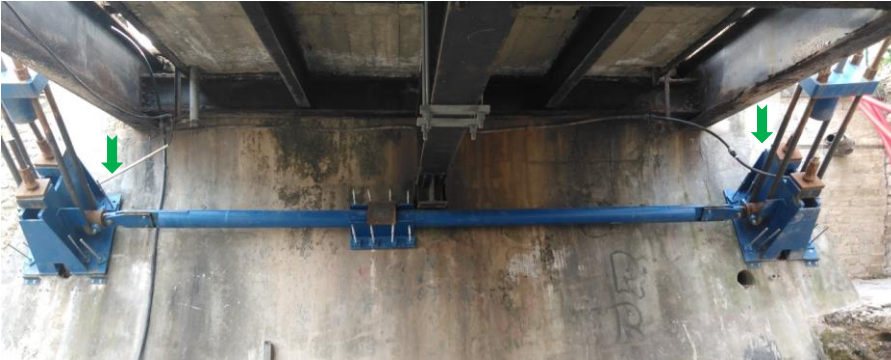
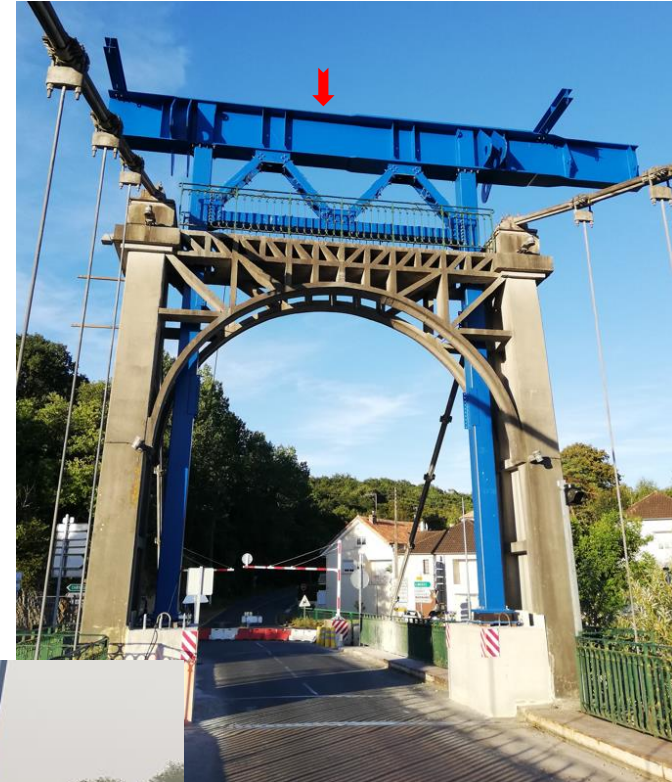
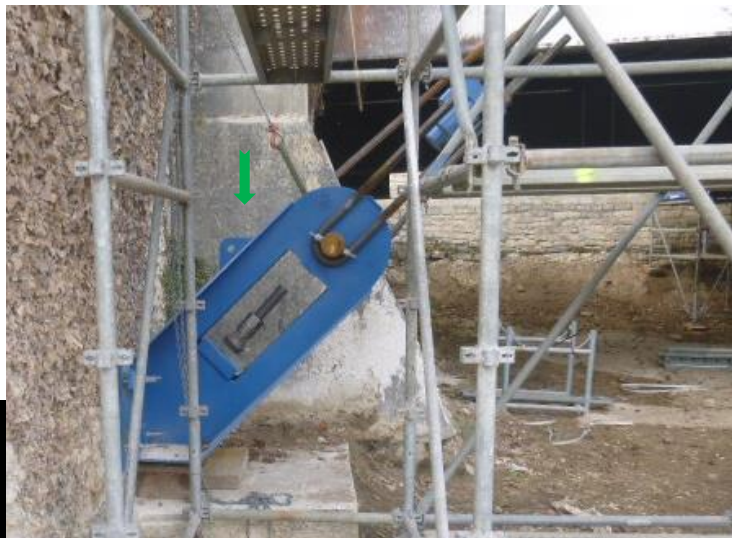
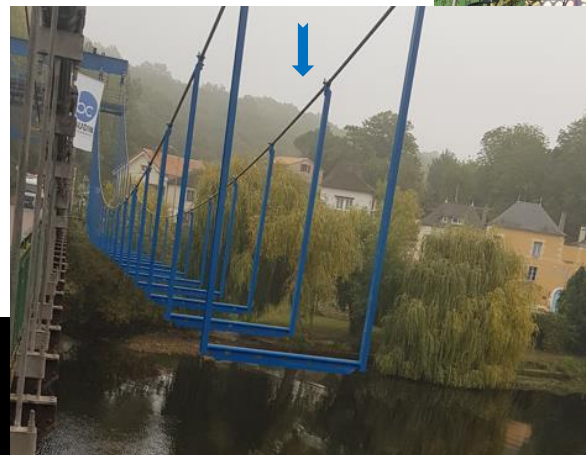
- ↓ 1- Réalisation des **ancrages** provisoires
- ↓ 2 - Montage des **portiques**
- ↓ 3 - Montage de la **passerelle provisoire**

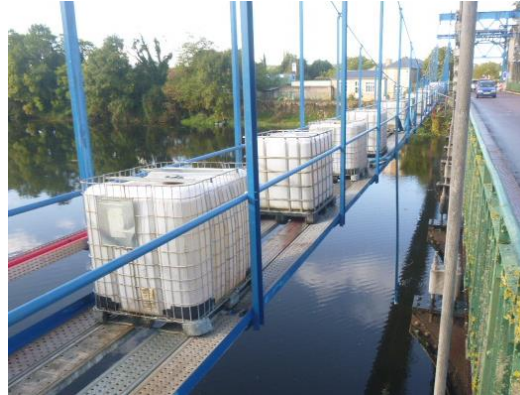
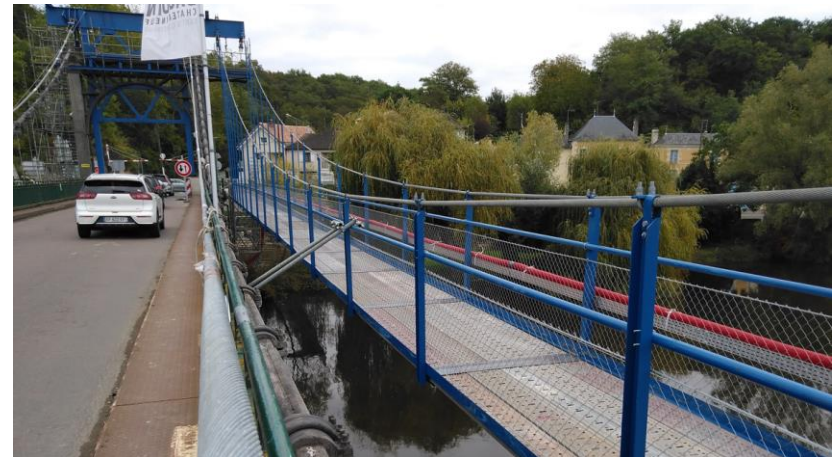
- Epreuves de chargement de la passerelle provisoire

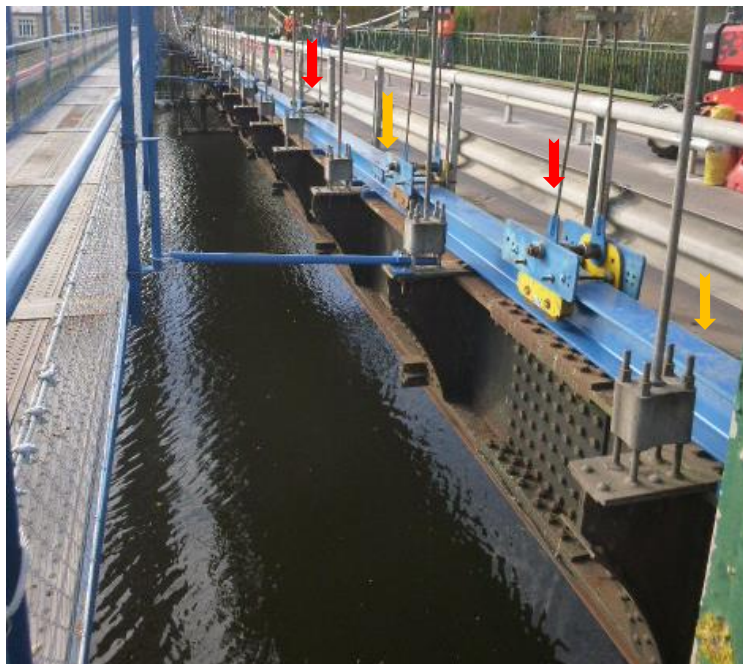
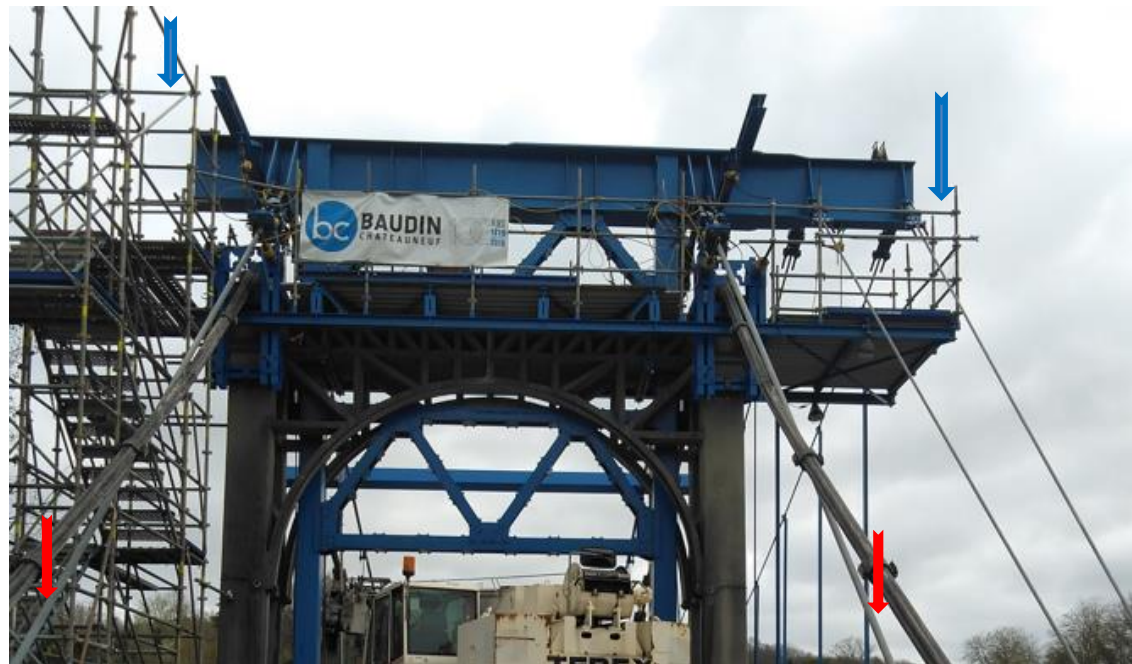
- ↓ 1 - Montage rails de roulement
- ↓ 2 - Montage des échafaudages et plateformes de travail en tête de pylônes
- ↓ 3 - Mise en œuvre de la **suspension** provisoire (câbles et suspentes)

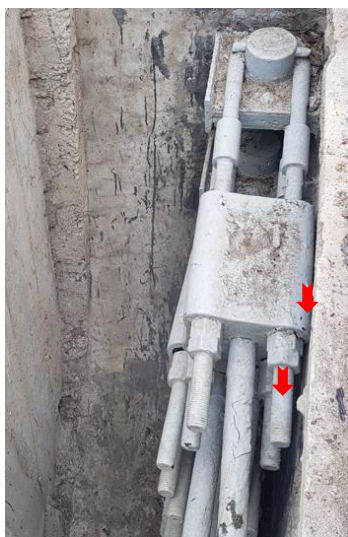
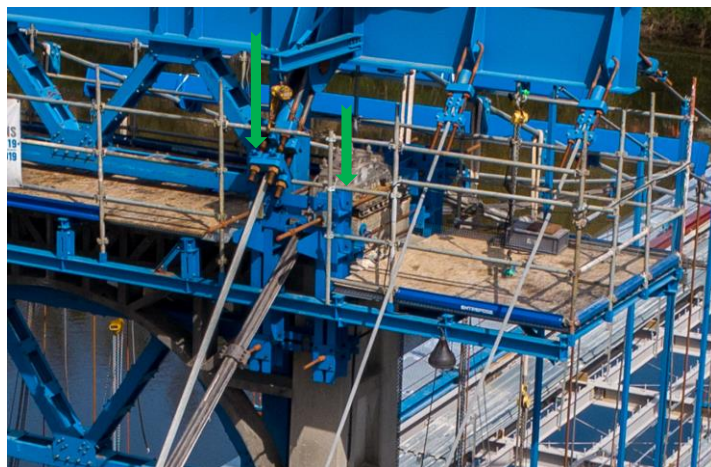
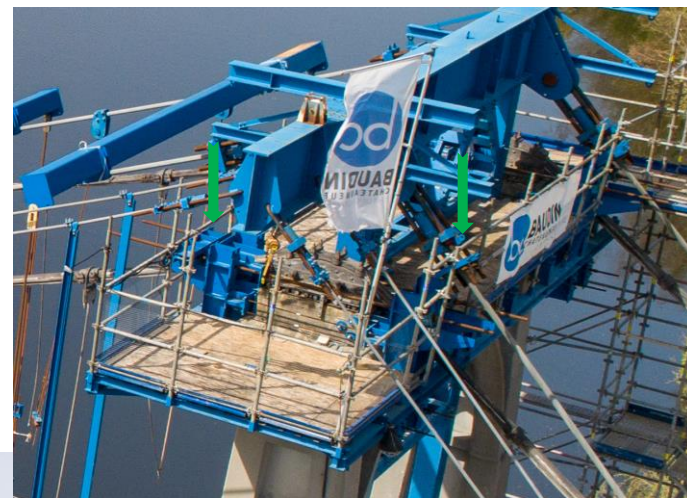
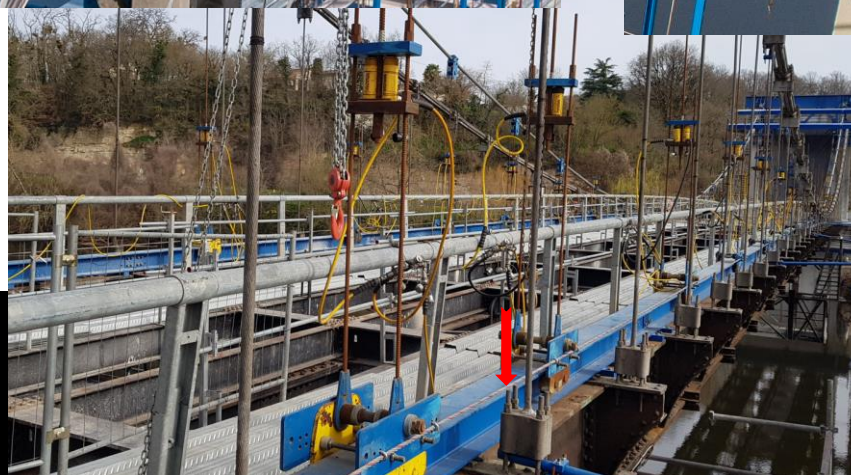
- **Manque de place** pour détendre les câbles au niveau des ancrages existants
- Présence d'**amiante** sur la suspension existante
- **Longueurs insuffisantes** des étriers d'attache pour vérinage des suspentes et des câbles

- Transfert de charges **en agissant seulement sur les câbles porteurs et les suspentes de la suspension provisoire**
- **Déblocage et déplacements contrôlés** des selles d'inflexion de la suspension existante

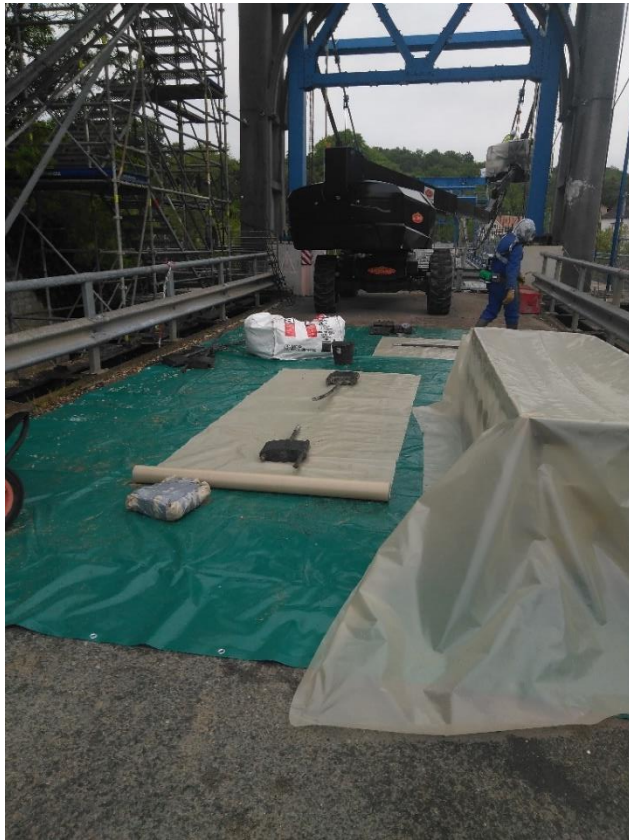
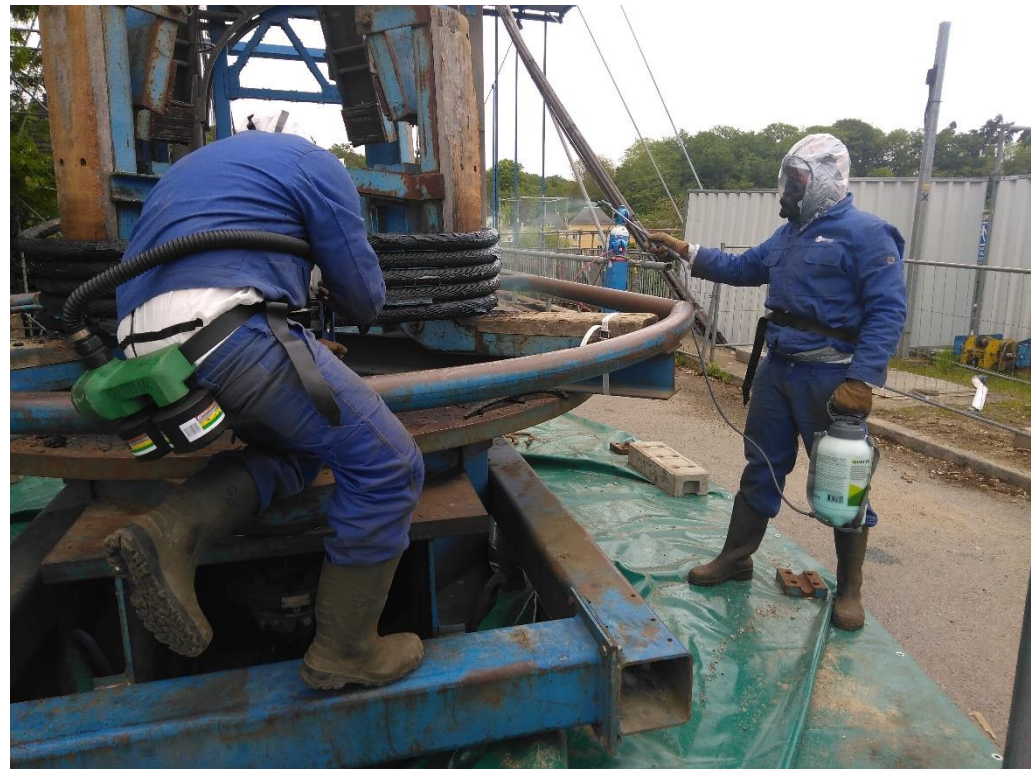
- Dépose et emballage des **suspentes**
- Délancement et enroulage des **câbles** (suivi d'une mise en big bags).

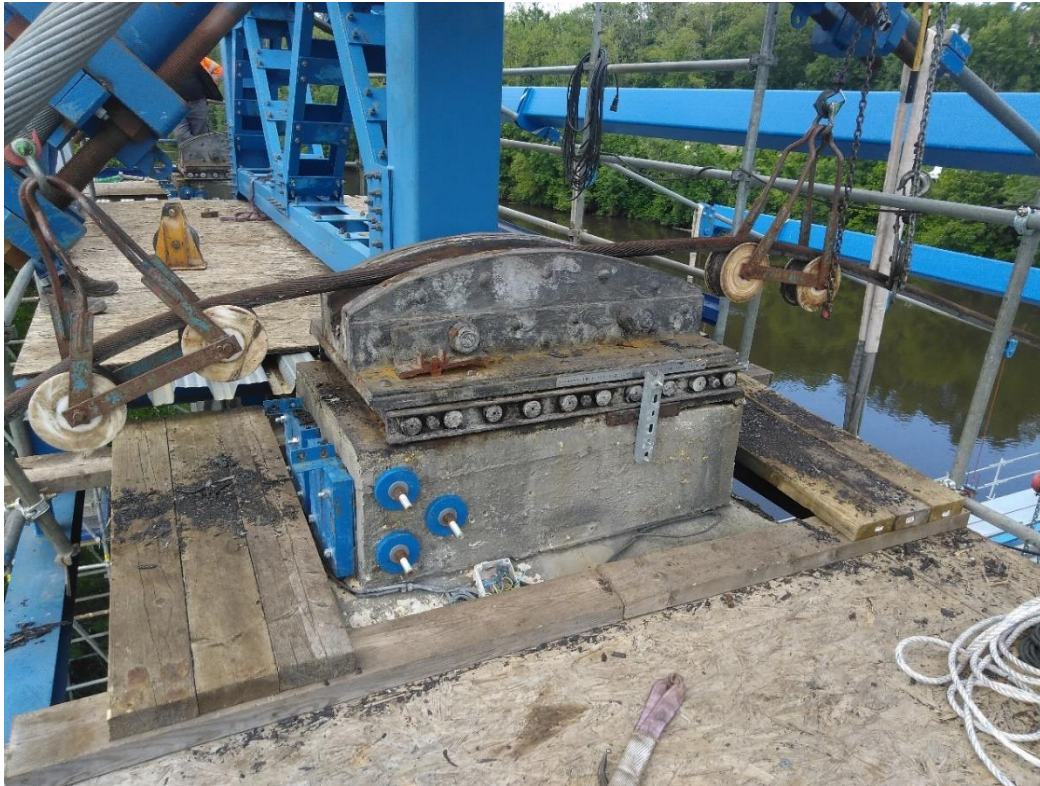
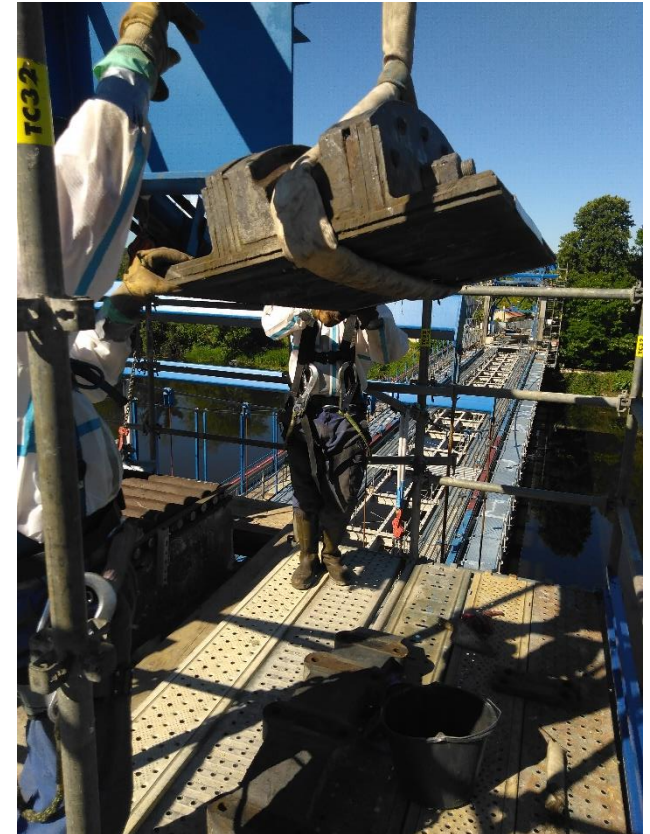
- Délancement des **câbles**
- Dépose des **selles** existantes.
- Evacuation en ISDD

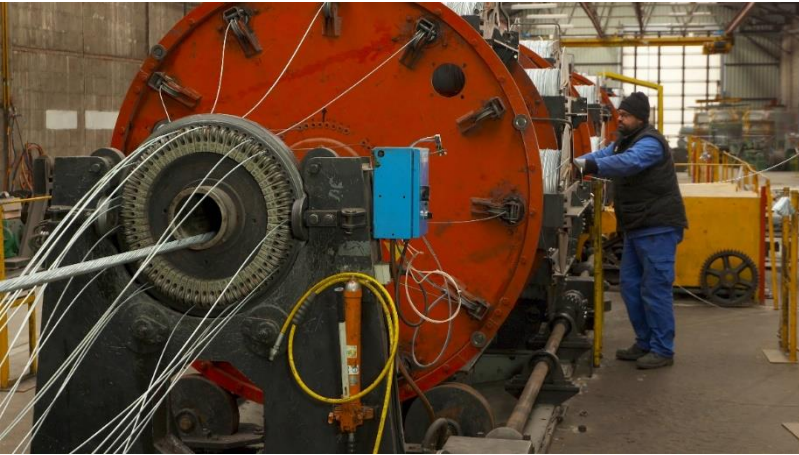
Câblage

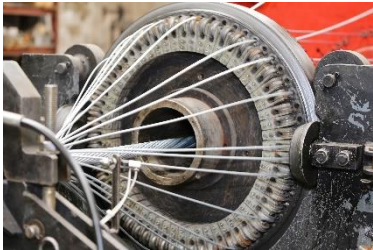
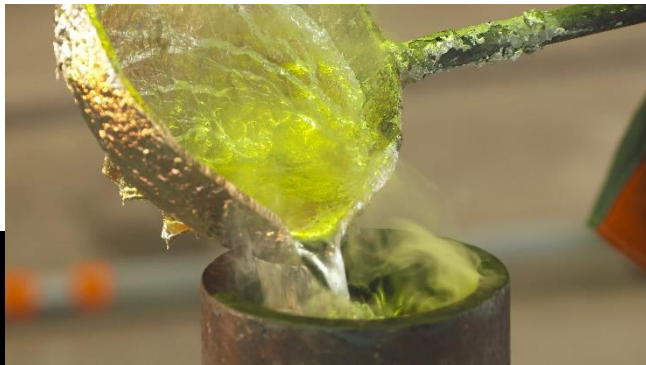
Coulage du  
zinc

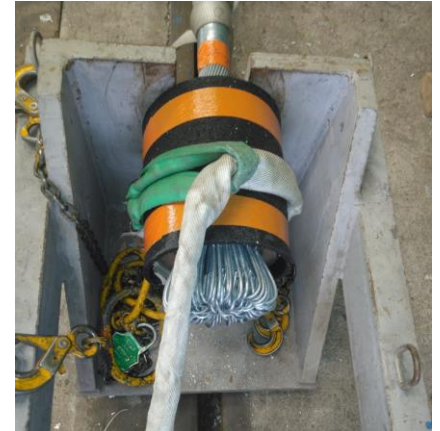
Frisage

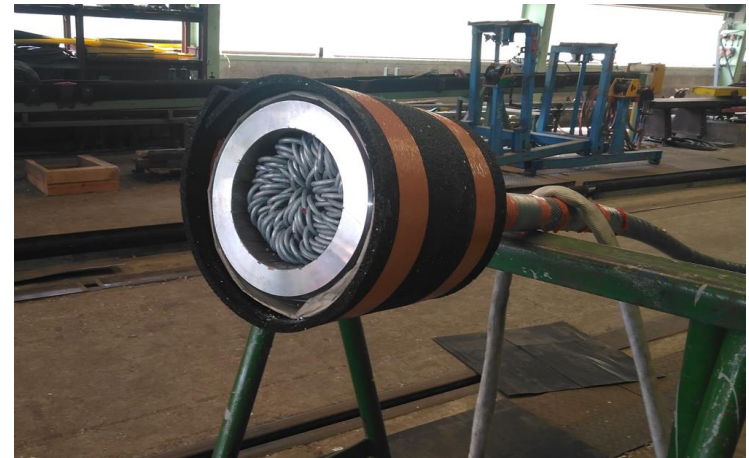
Rentrée dans  
le culot

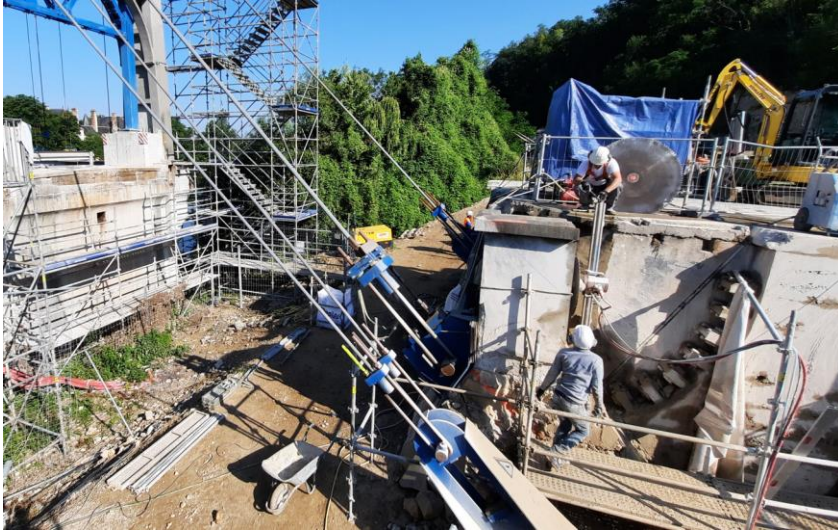
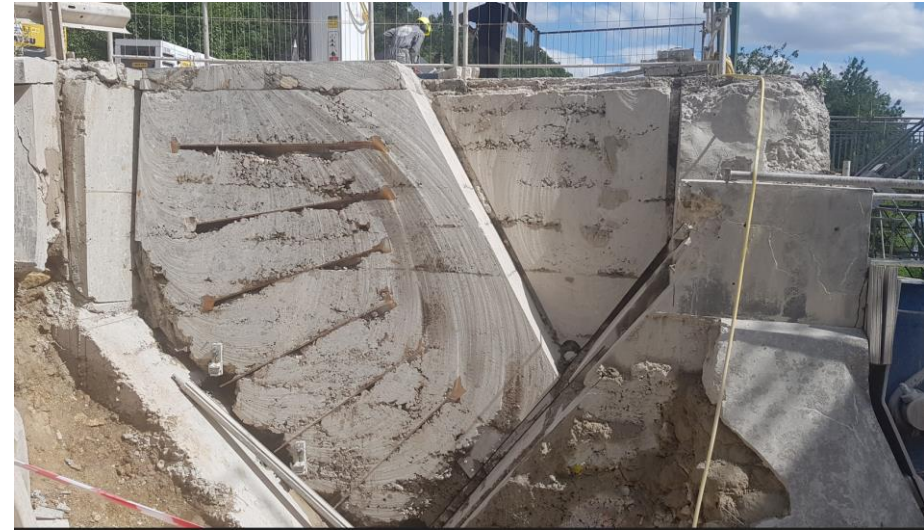
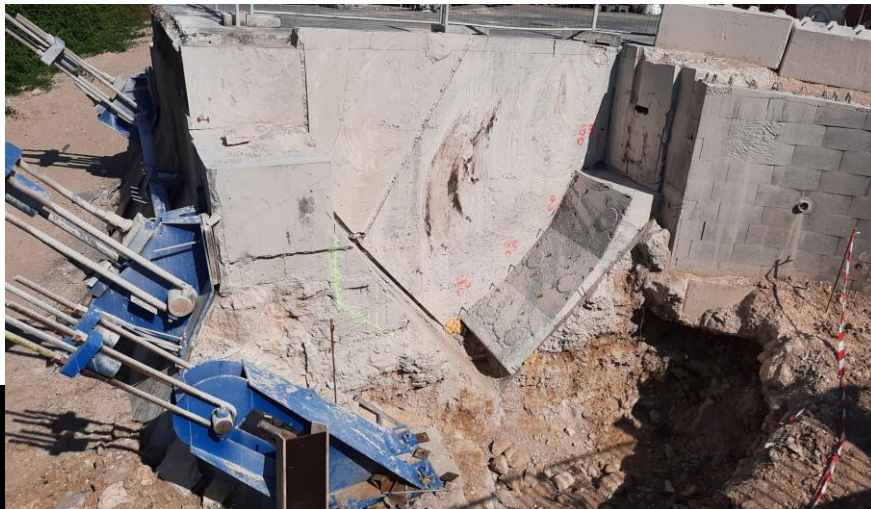
Figure 7 : Principe de la reconstruction des chambres et identification des charges par appui.

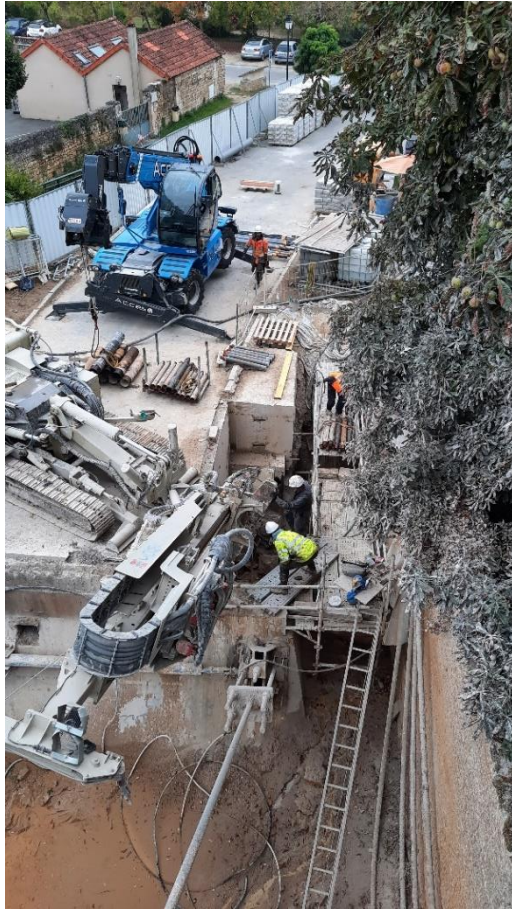
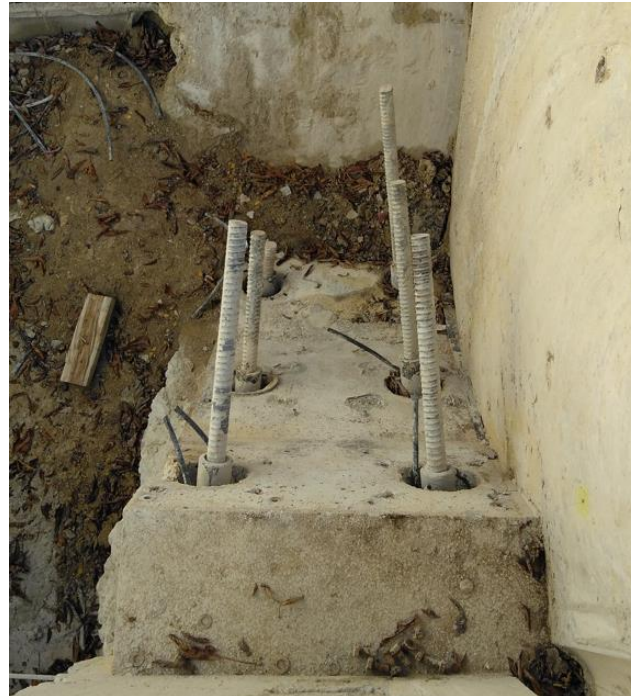
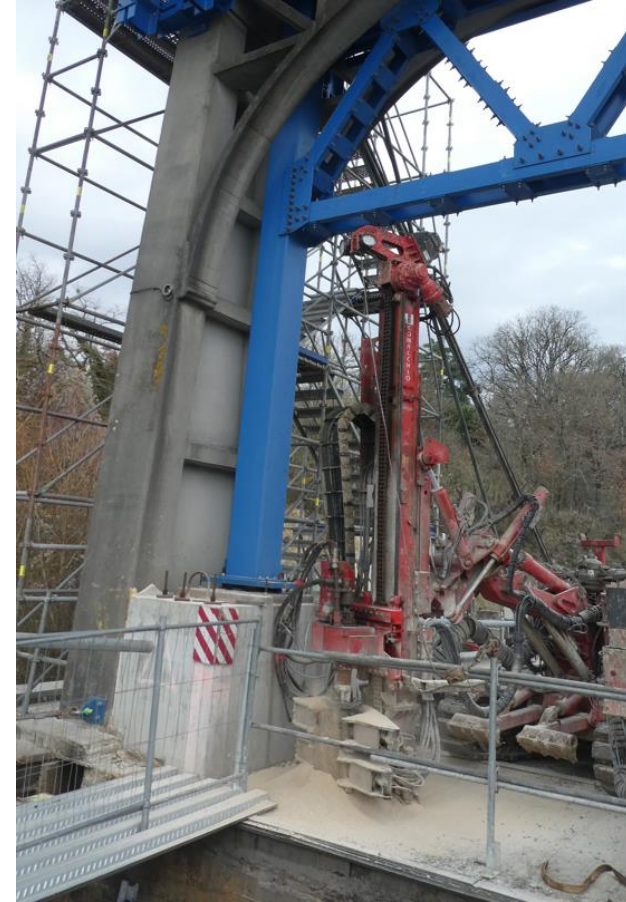
### 4.i Réalisation des 24 clous d'ancrage définitifs des massifs et des micropieux de confortement de la pile RD

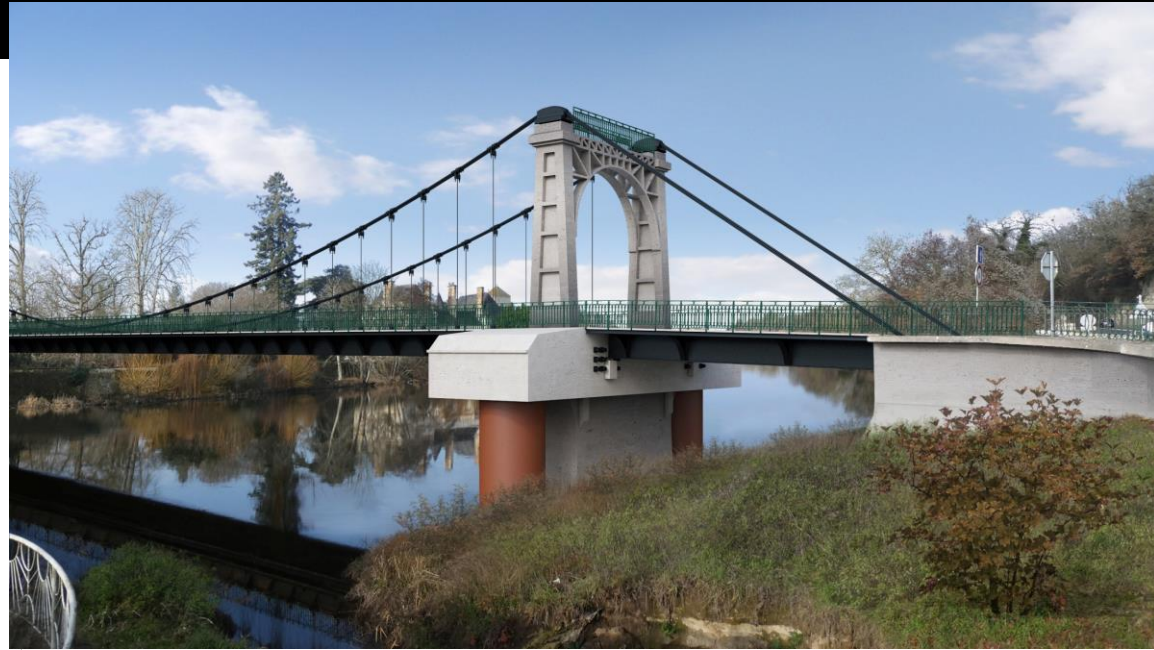
*Image du  
rendu définitif*

Principe de réalisation (tout en maintenant  
la circulation piétonne)
