MATINÉE D'INFORMATION STRRES-IMGC 5 DECEMBRE 2018 – LILLE  
CHANTIERS DE RÉPARATION D'OUVRAGES MÉTALLIQUES - DUMANOIS

# Sommaire

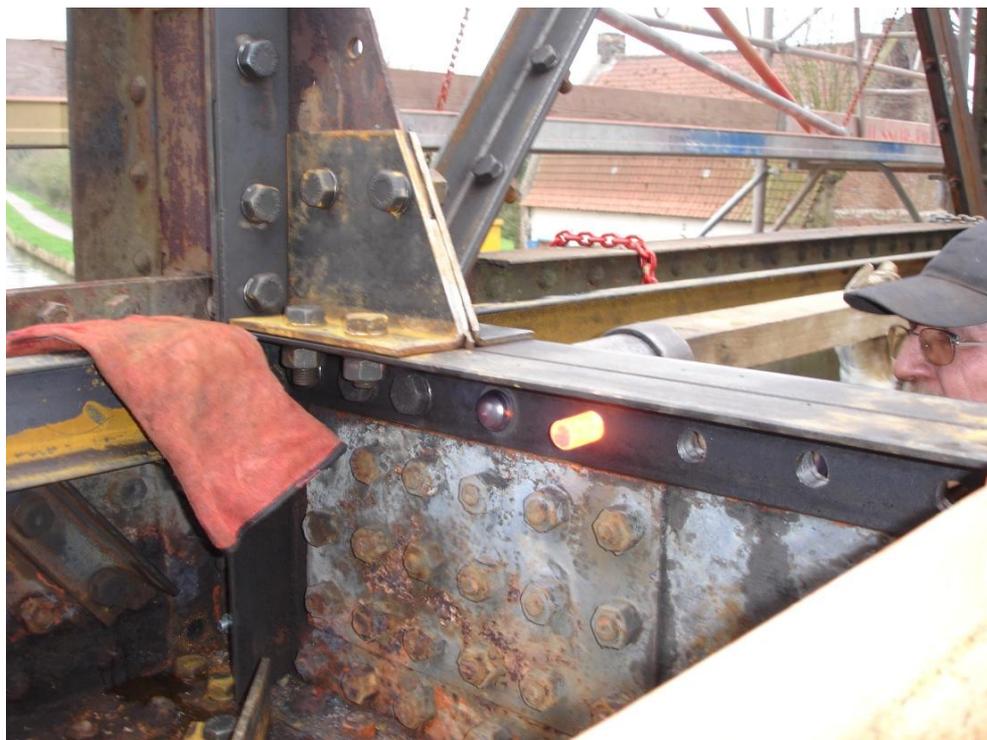
Réparation à l'identique – pose de rivets à chaud

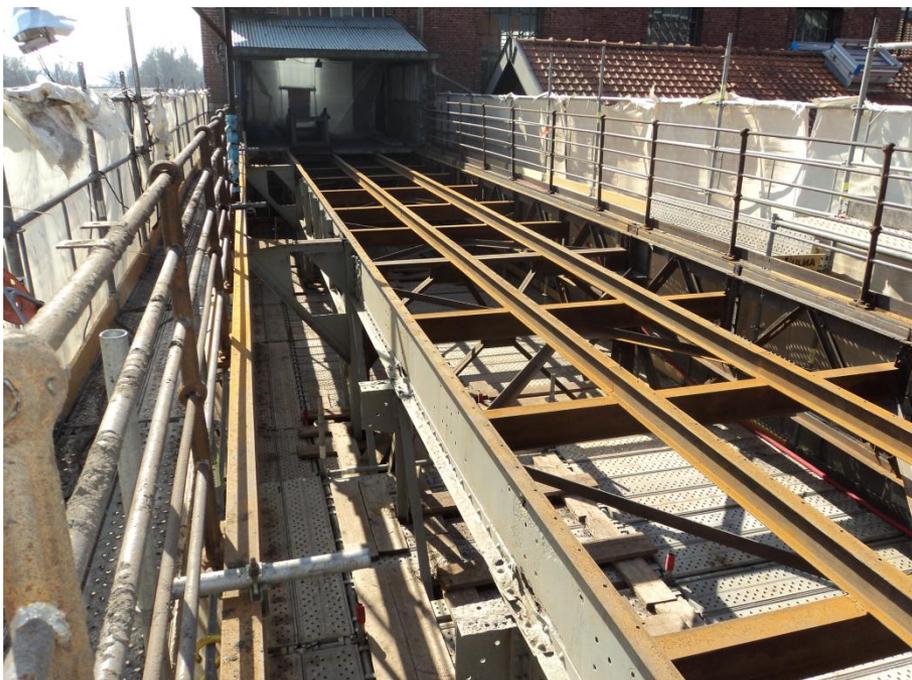
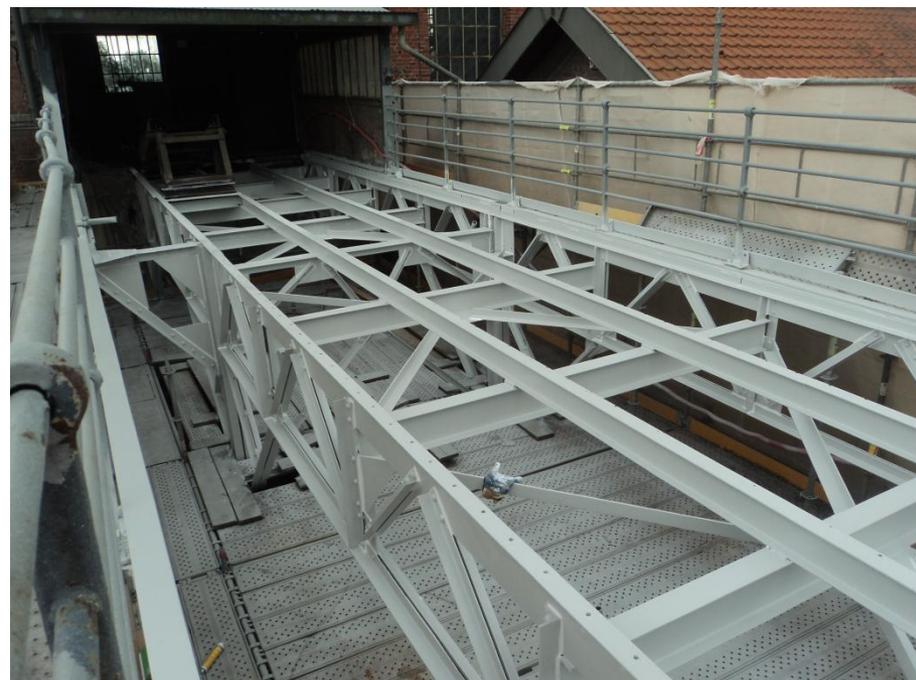
Après décapage et application primaire

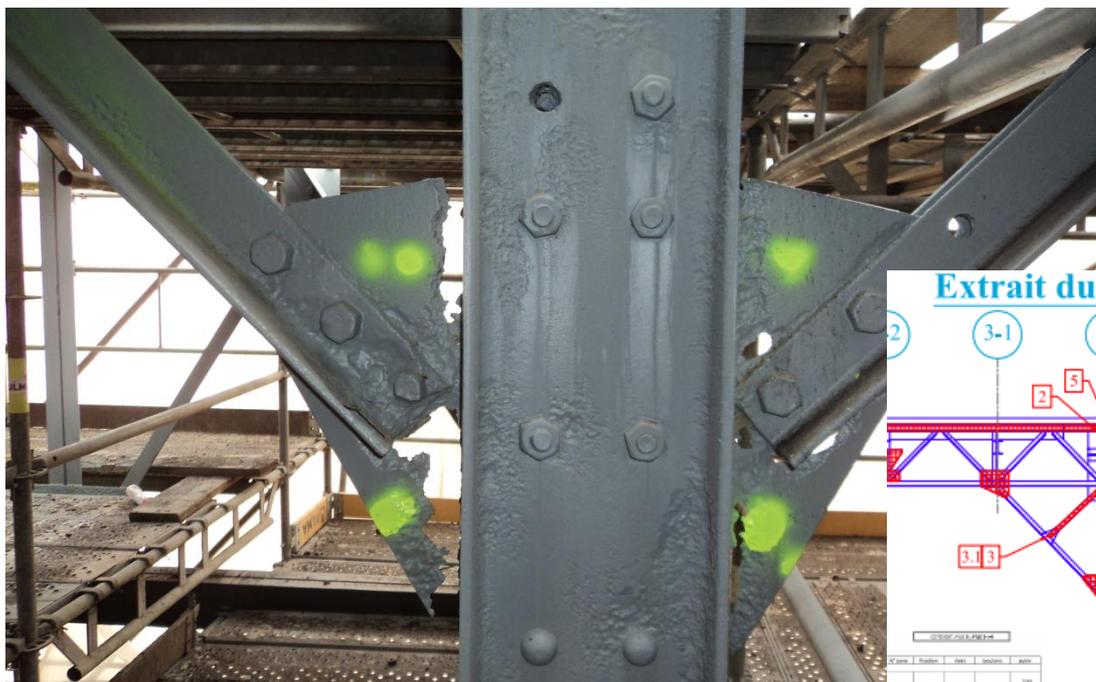
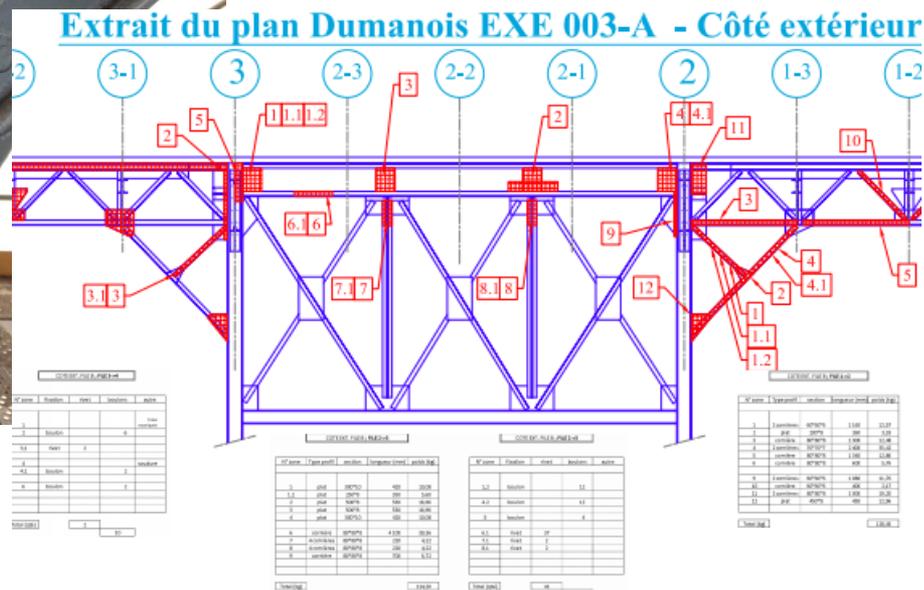
Une ossature très endommagée = de nombreux constats à établir

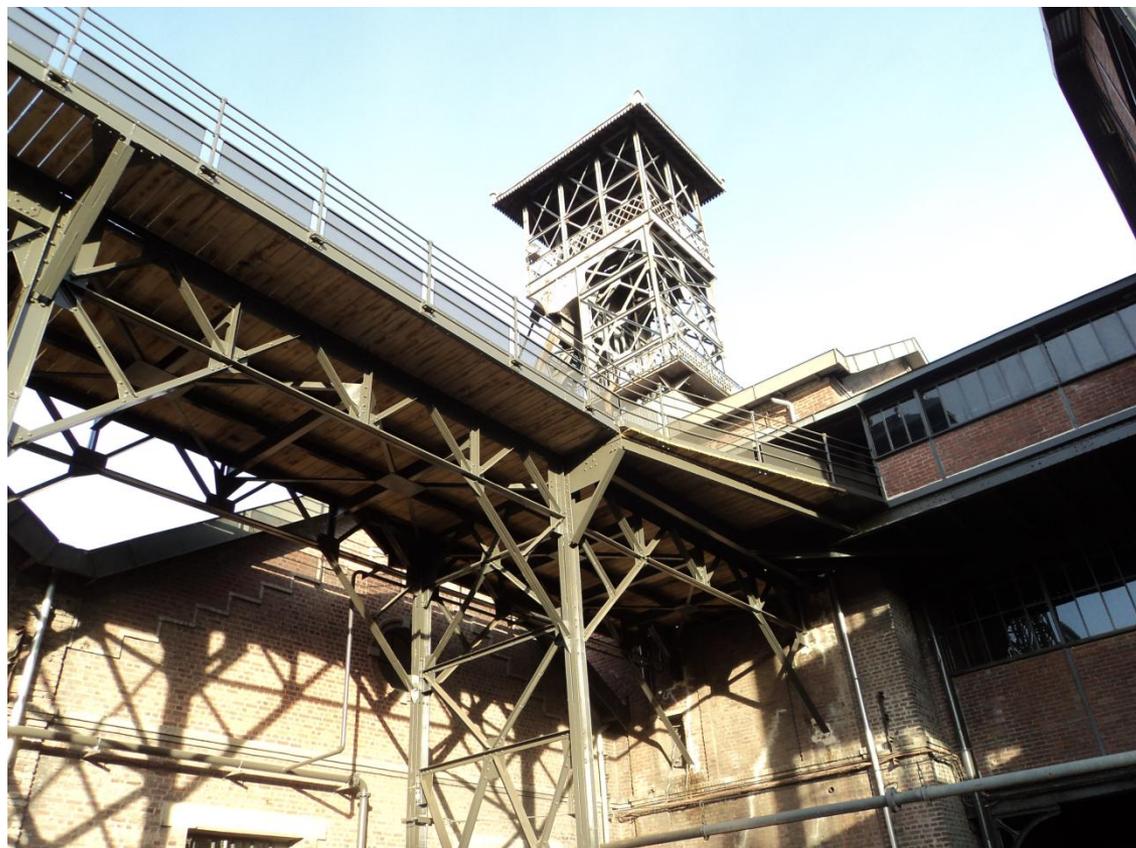
Un ouvrage sauvé de la ruine

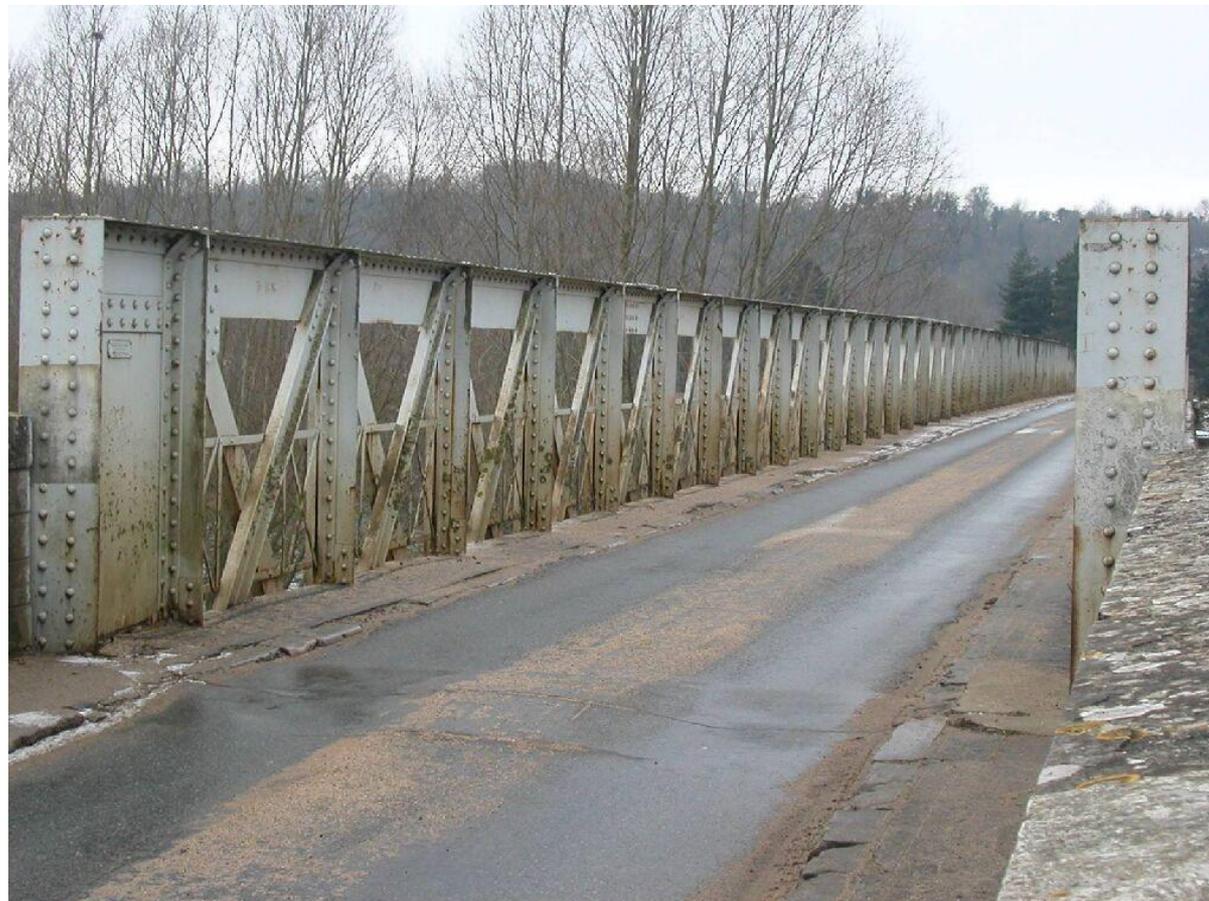
Un ouvrage vétuste,  
alourdi par les  
rechargements successifs  
de chaussée

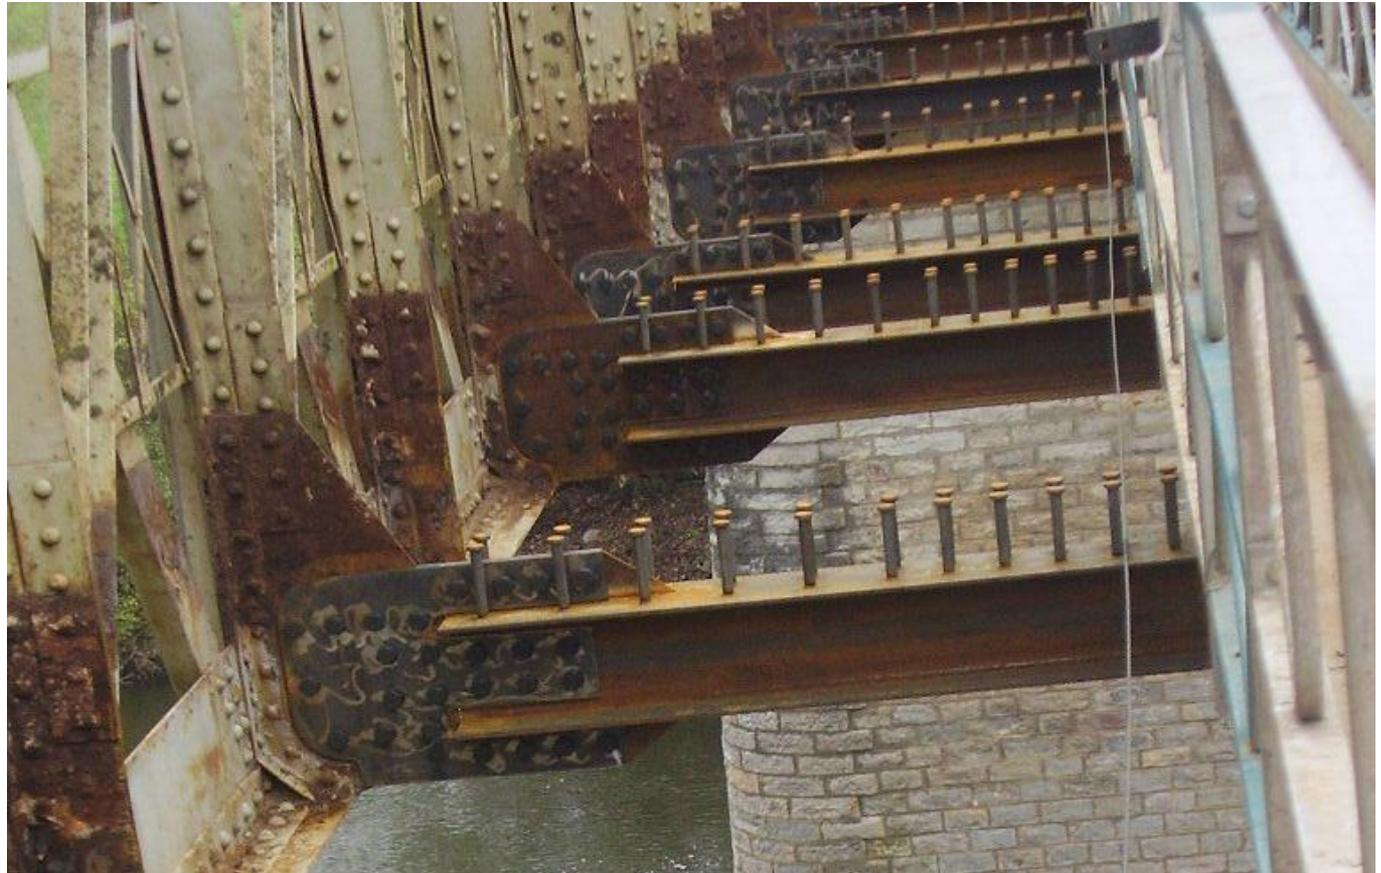
Une intervention lourde

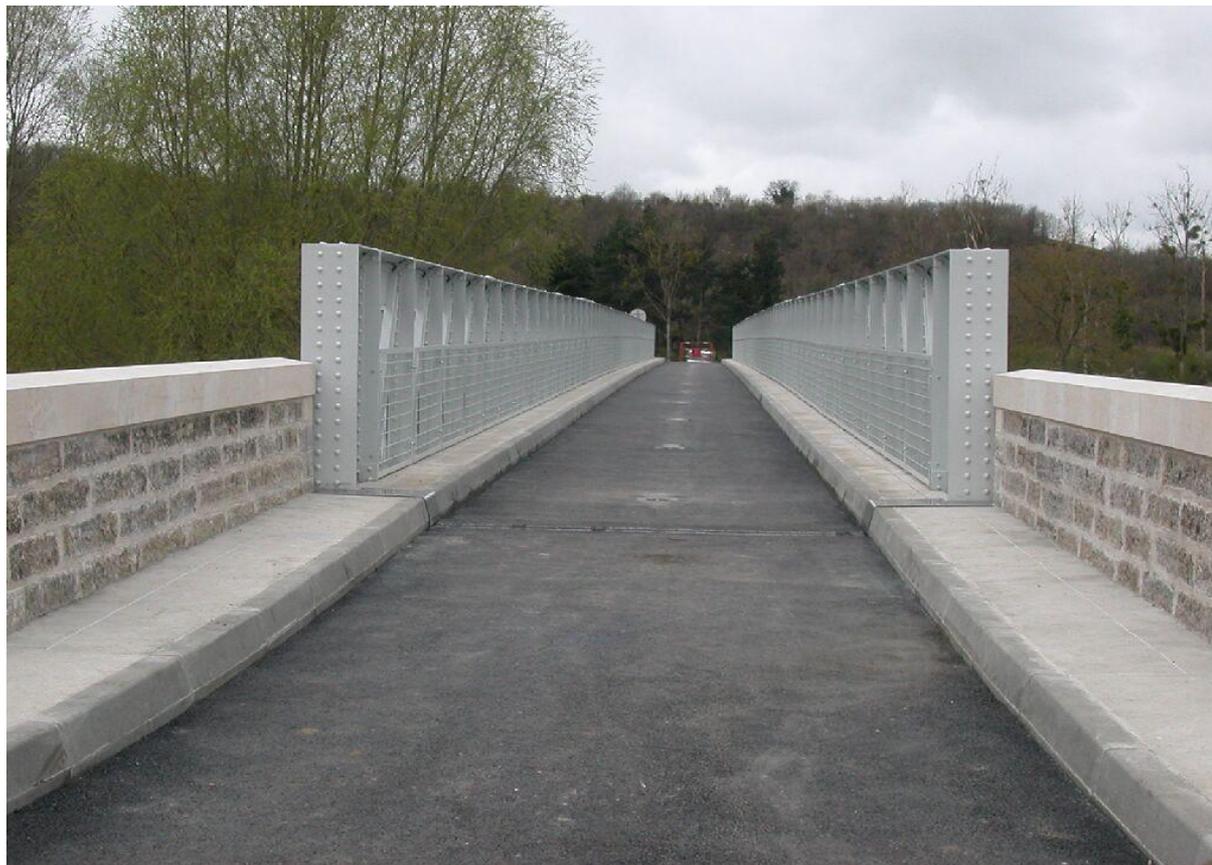
Un ouvrage remis en état

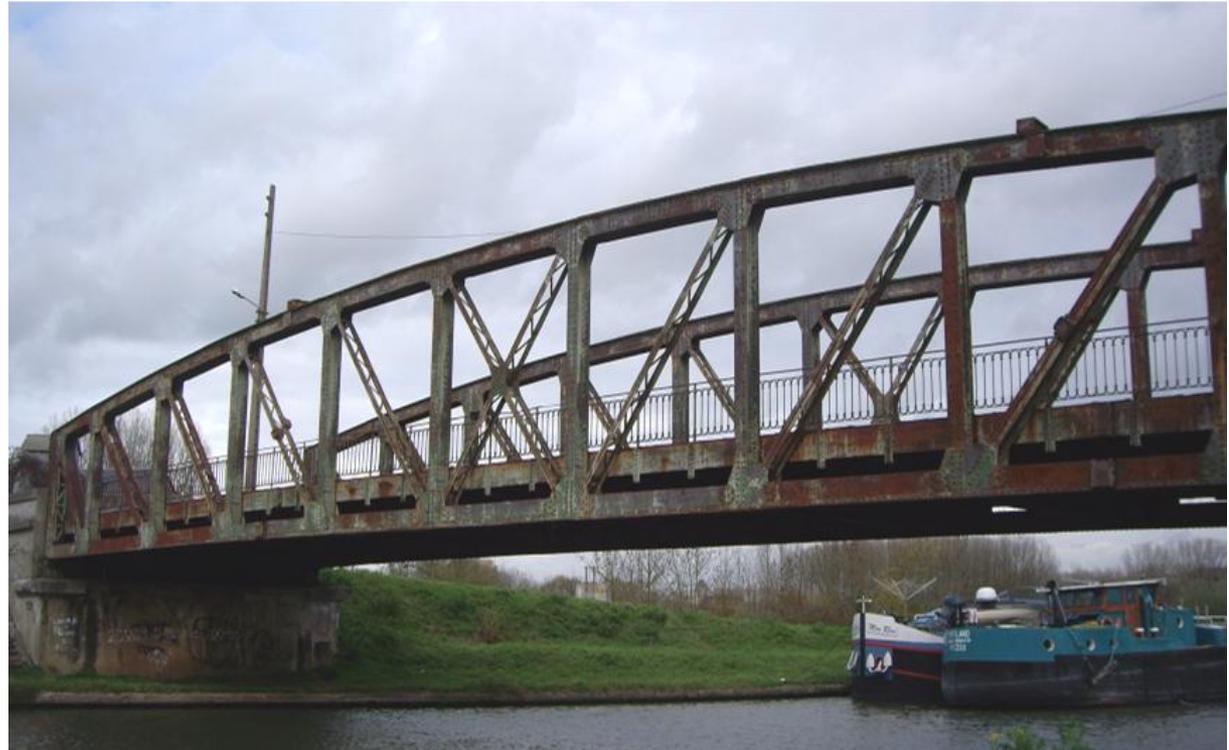
Vue d'ensemble de l'ouvrage avant travaux... pas de grosses pathologies ?

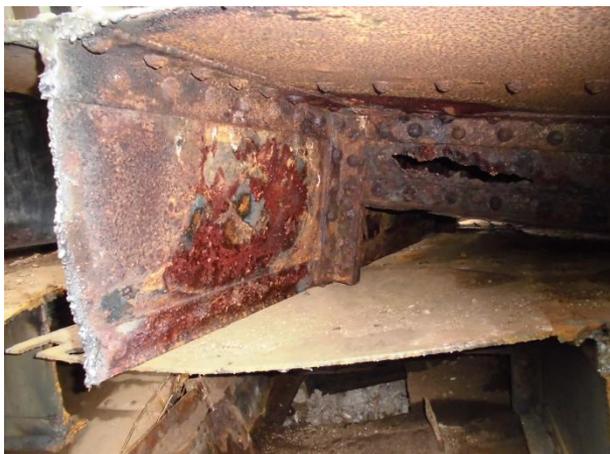
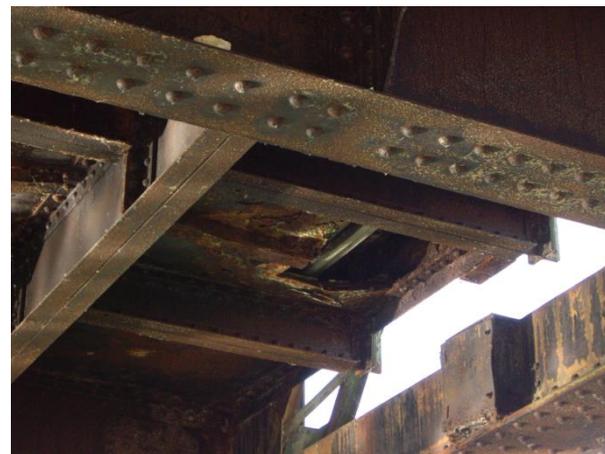
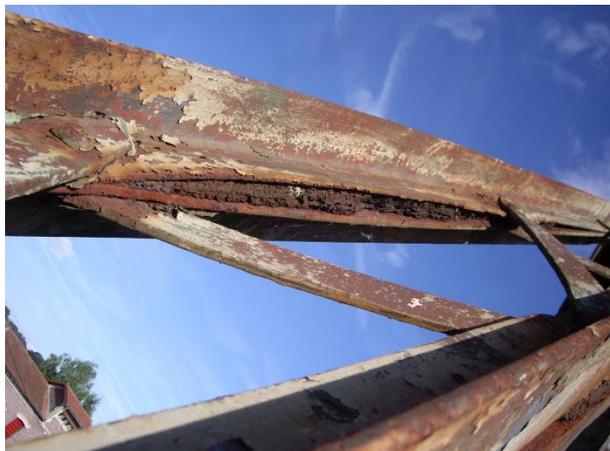
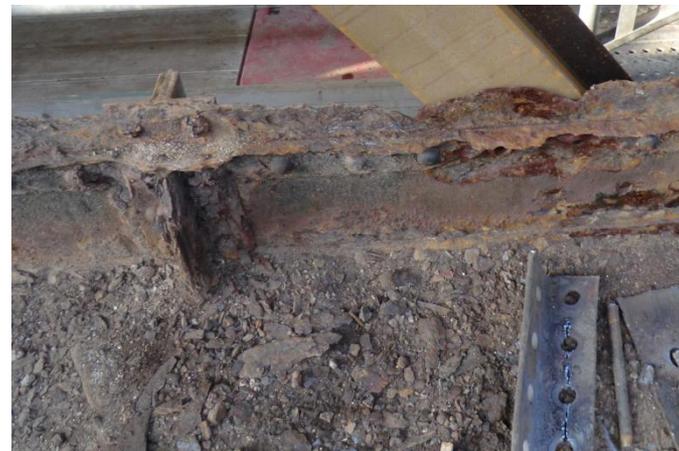
Beaucoup plus  
préoccupant de près !

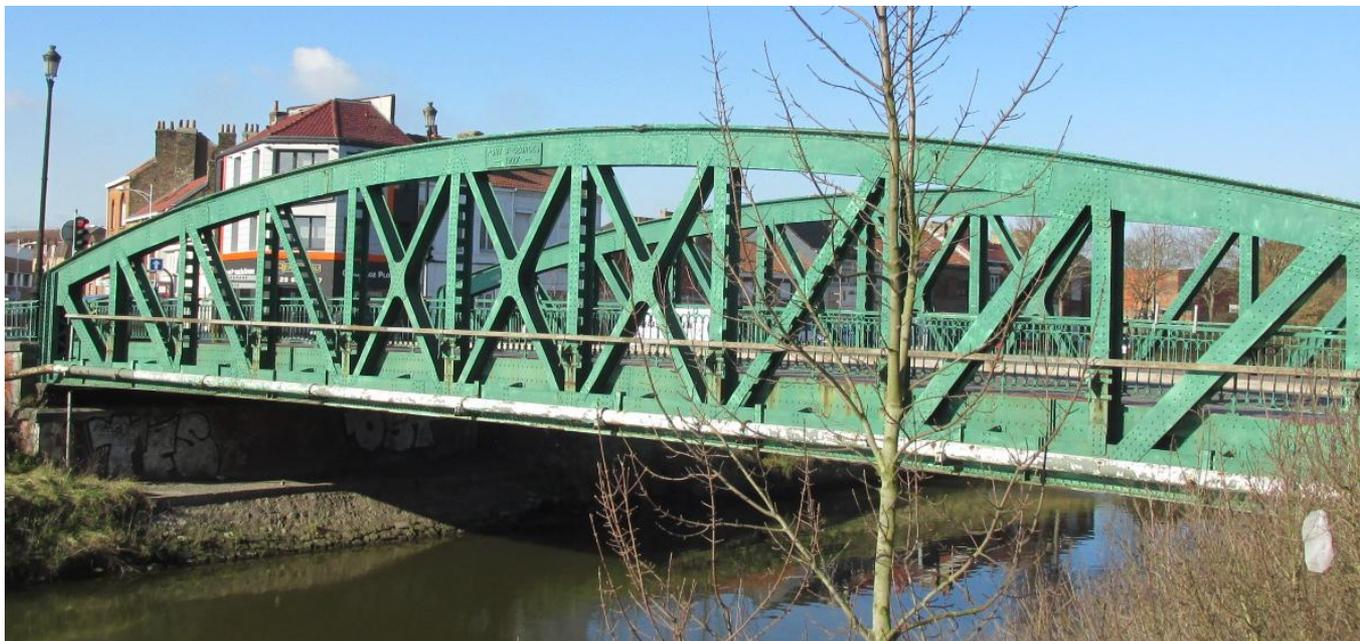
Les apparences sont parfois trompeuses...

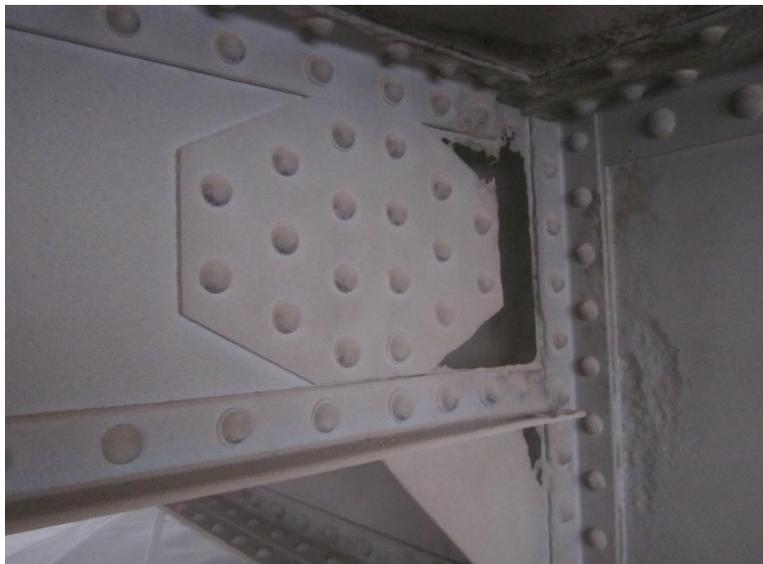
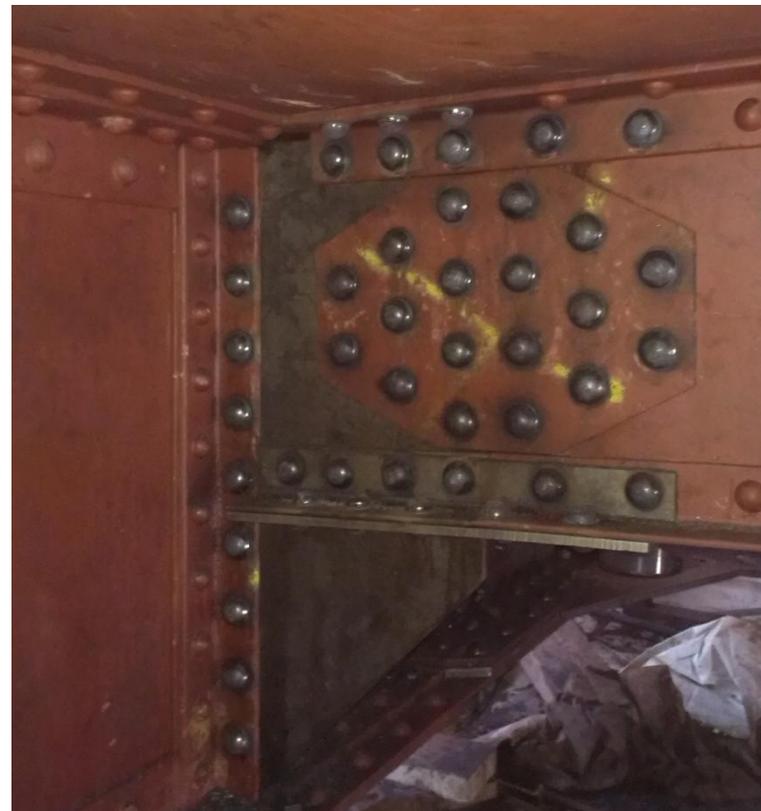
Des goussets perforés par la corrosion,  
remplacés à l'identique puis rivetés à chaud.  
Une capacité portante retrouvée

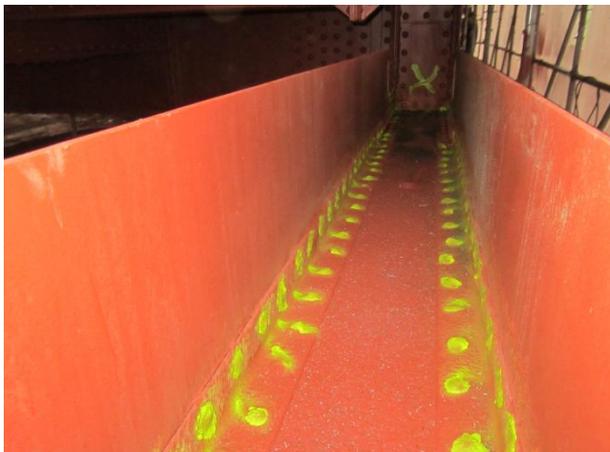
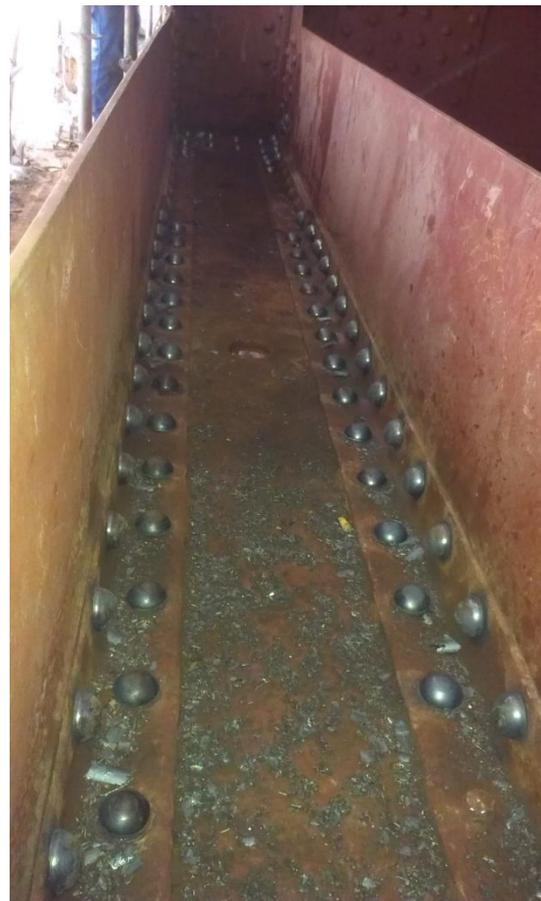
Des pathologies liées à la conception des ouvrages : membrures en U → zone de rétention
