Réparation et
renforcement des
ouvrages de
Génie Civil

BAINVILLE-AUX-MIROIRS (54)

RELEVAGE ET REPARATION DU PONT SUR LA MOSELLE

Les Plénières Journées Techniques Ouvrages d'Art 2013

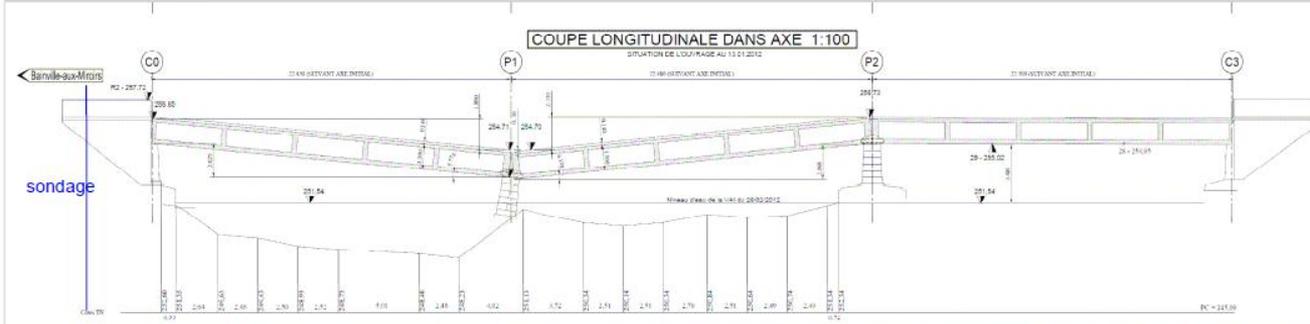
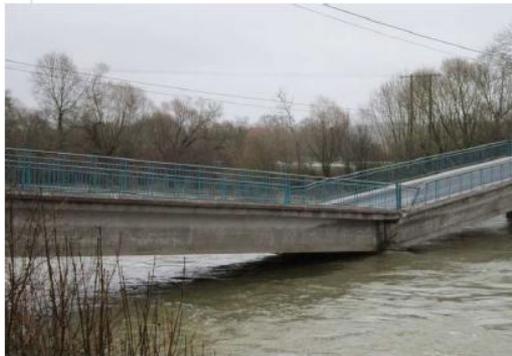
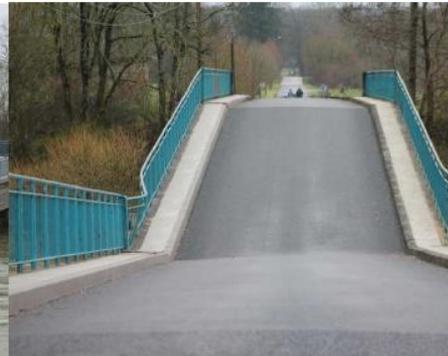
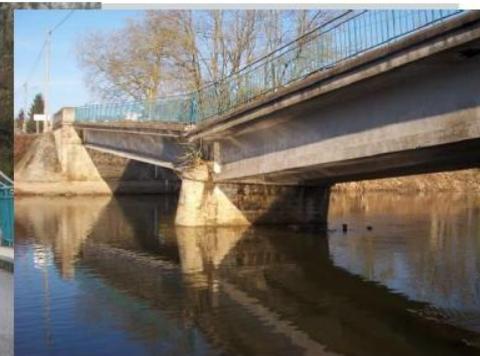
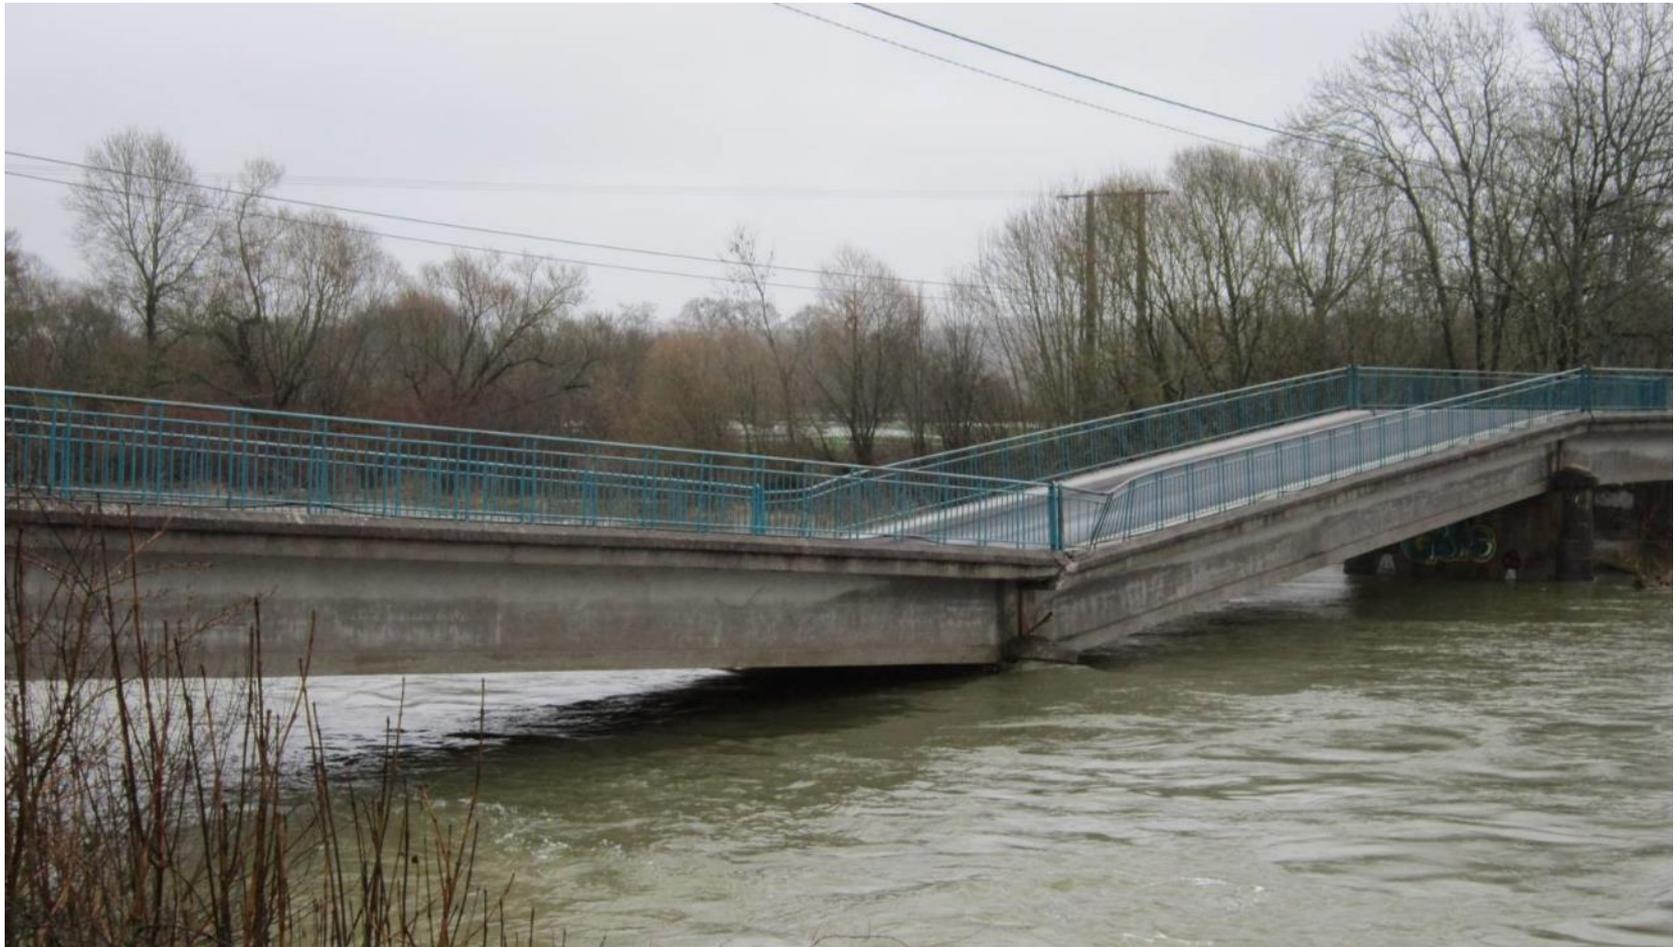
- Dans la nuit du 16/12/2011 au 17/12/2011 : Les fortes crues dues à la tempête JOACHIM provoquent l'affaissement de la pile P1 de 2 m et l'effondrement de la travée rive gauche et de la travée centrale dans le lit de la Moselle.

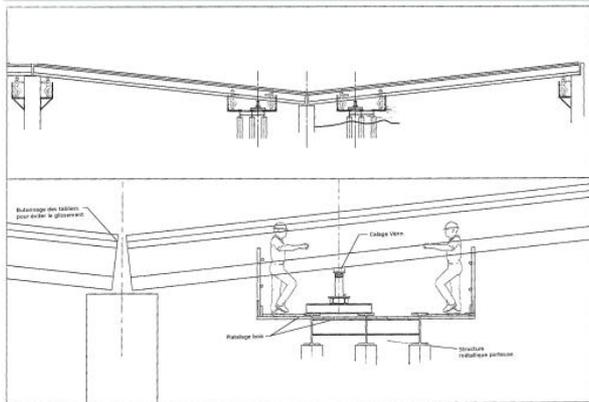
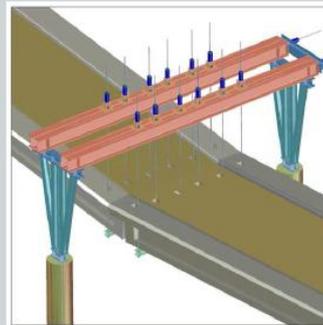
- Solution de base :
 - Réalisation d'appuis provisoires de part et d'autre de la pile effondrée et vérinage par le dessous.
 - Reconstruction de la pile.
 - Le désalignement des tabliers vers l'aval est conservé.
- Solution proposée par Freyssinet :
 - Utilisation des pieux définitifs pour supporter la structure de relevage.
 - Réalisation d'un chevêtre en tête de pieux et recépage des poteaux du portique.
 - Réalignement des tabliers.

- Optimisation des coûts et des délais de réalisation.
- Il n'est plus nécessaire de renforcer les abouts de tablier.
- La souplesse du système permet le vérinage latéral de l'ouvrage (lors de leur effondrement, les travées se sont désalignées vers l'aval d'une trentaine de cm).
- Cette solution nécessite le fonçage de pieux de diamètre 914 mm à proximité de la pile effondrée à la stabilité incertaine.
(Le suivi géométrique régulier de l'ouvrage n'a pas relevé de mouvement significatif depuis son effondrement).
- Minimisation de la longueur de la piste en rivière et donc des perturbations hydrauliques.

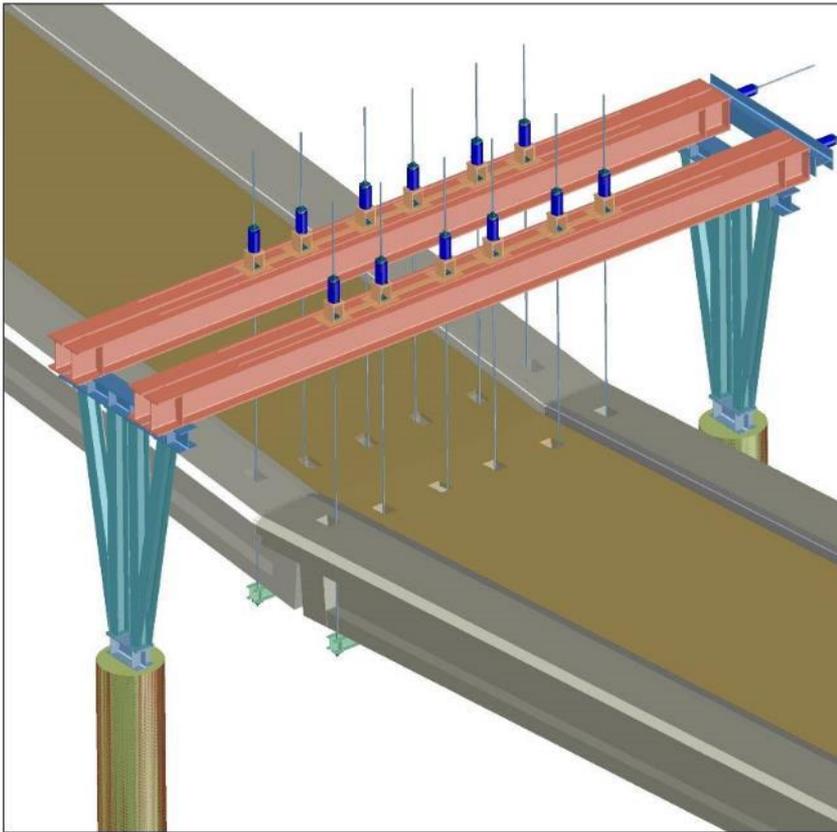
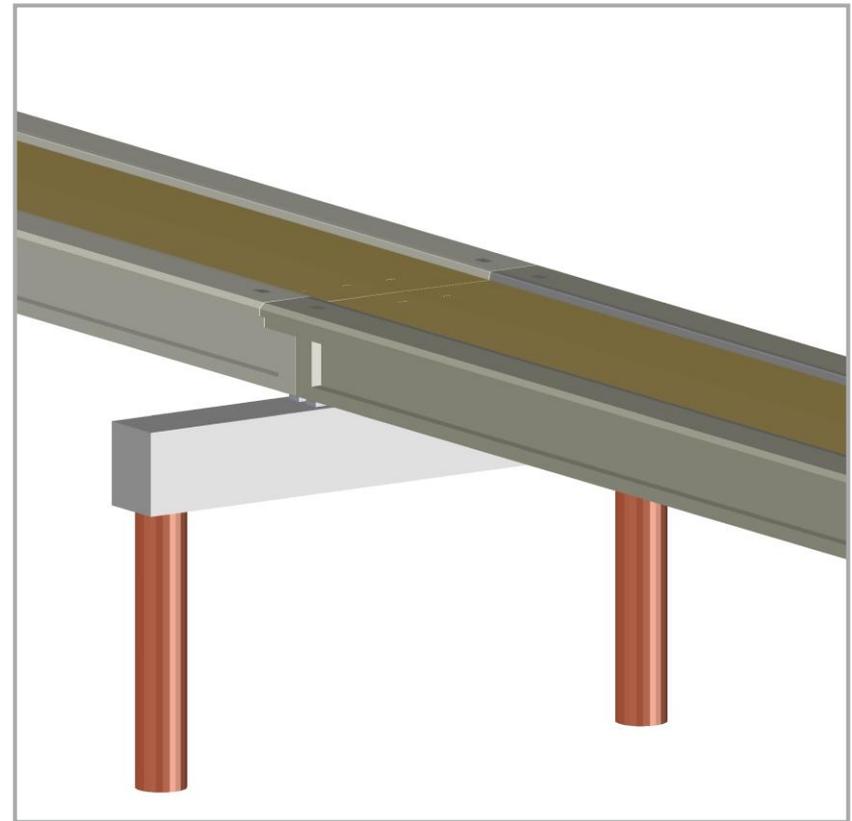
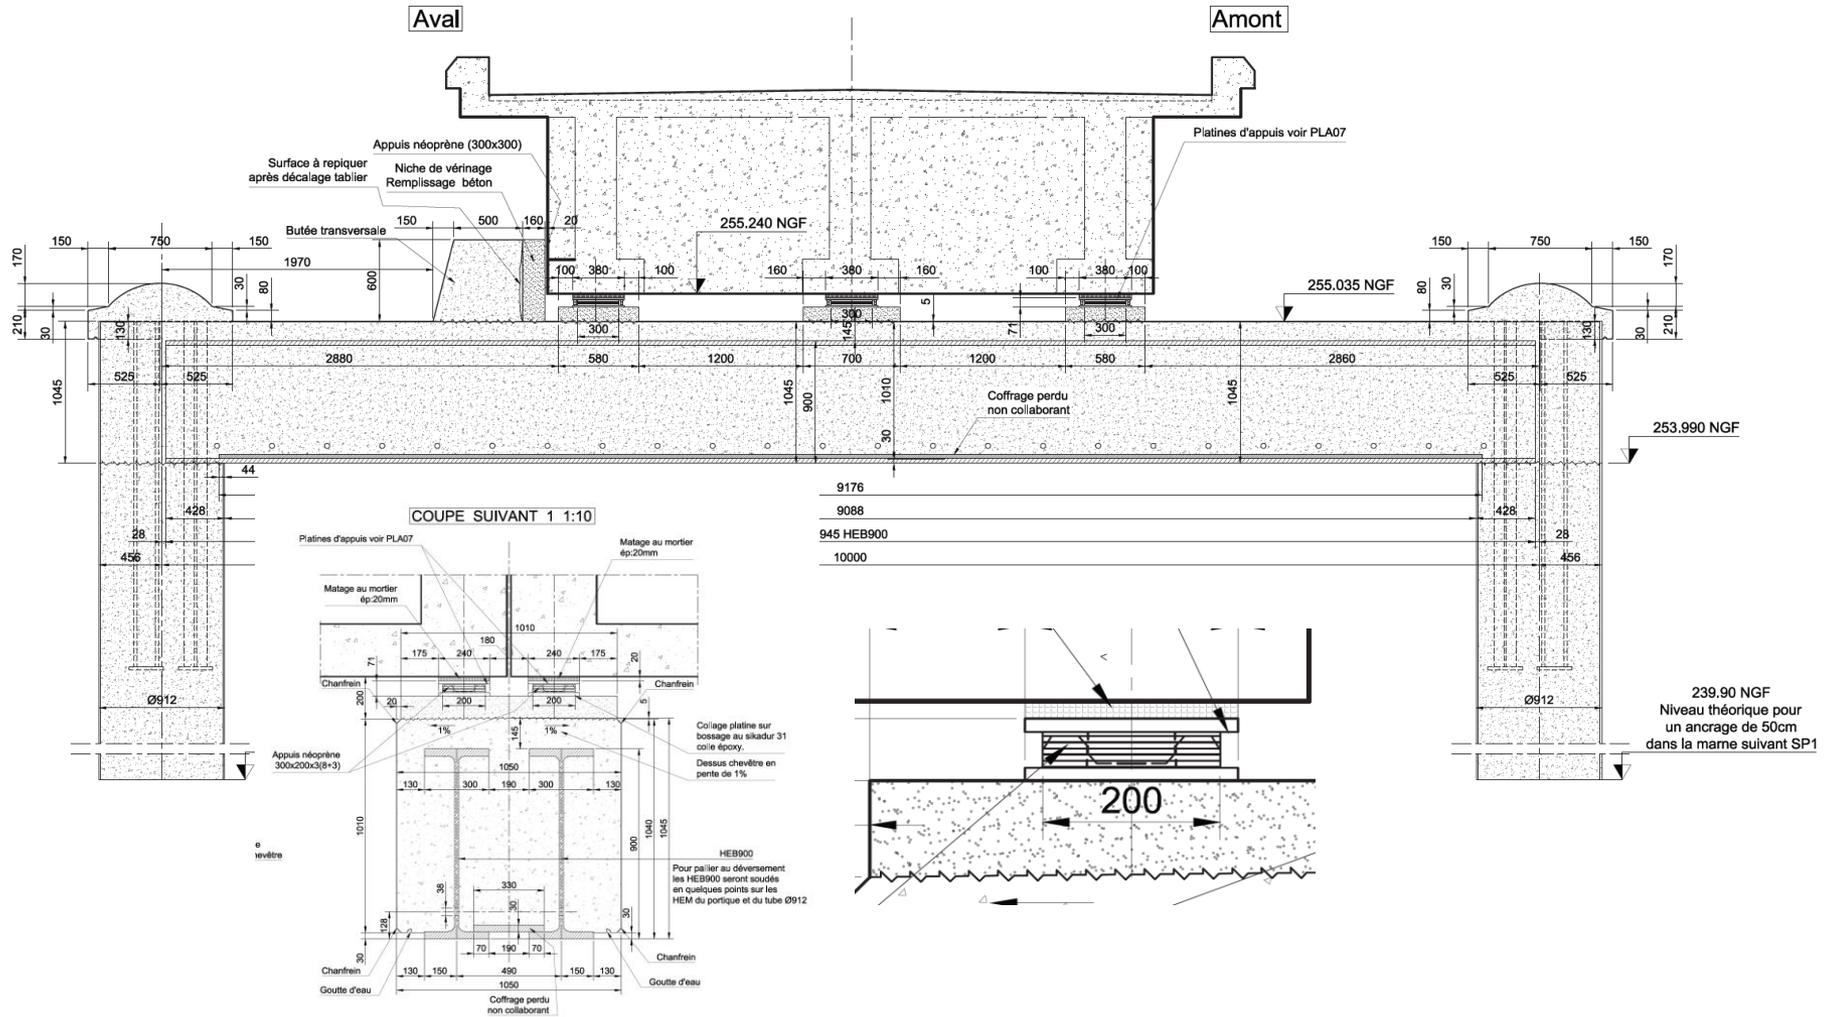
COUPE TRANSVERSALE 1:25

- **Optimisation en termes de coût et de délais en utilisant une structure unique pour la phase de levage et la réalisation des nouveaux appuis (piles et chevêtre):**

- **Hauteur de levage : 2,17 ml**
- **Poids d'un tablier (charges permanentes) : 220 tonnes (2*110 tonnes)**
- **Capacité de levage des vérins : 12 x 38 Tonnes , soit 456 tonnes**
- **Capacité de levage du portique (en chargement symétrique) : 330 tonnes**
- **Poids du portique : 21 tonnes**
- **Pieux : diamètre 912 mm, longueur 17 m, ancrés de 11 m**

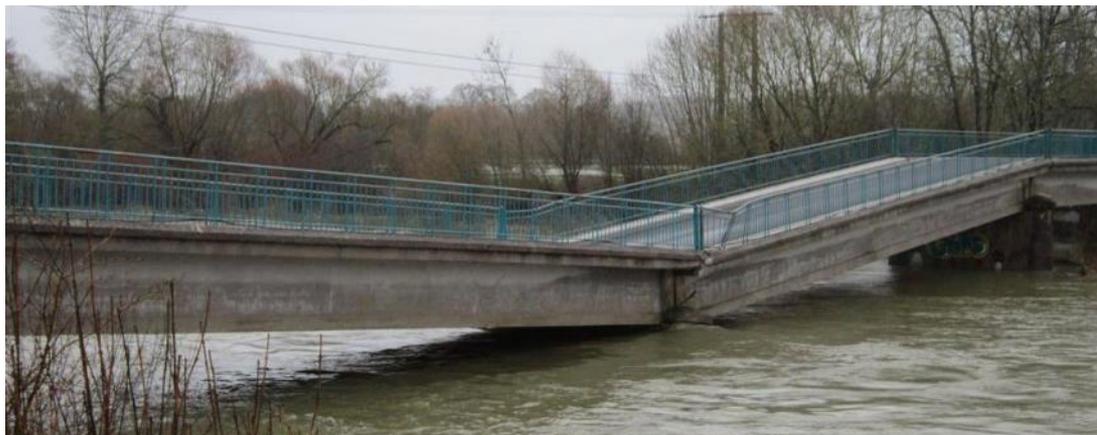
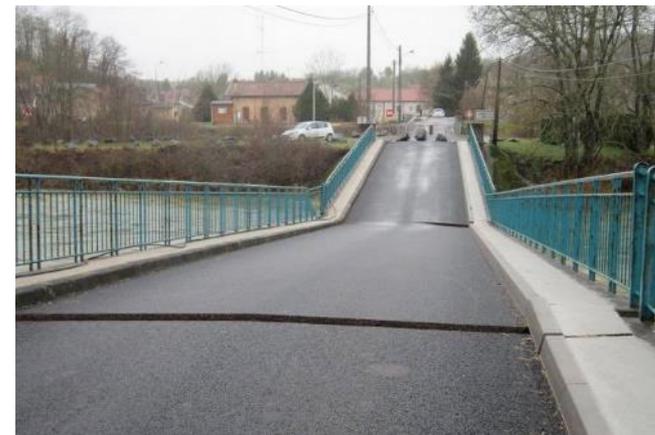
- État du pont en janvier 2012

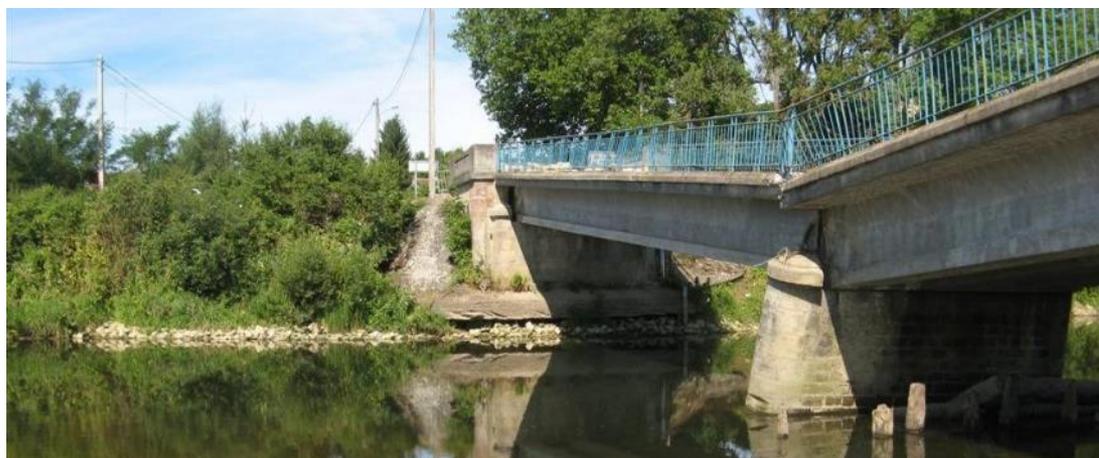
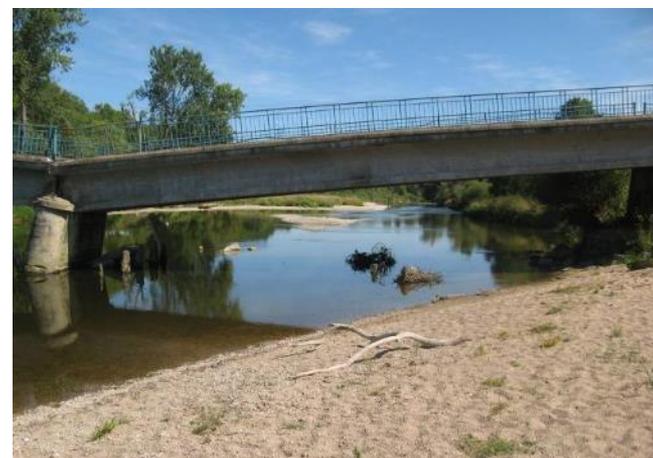
- État du pont en Août 2012

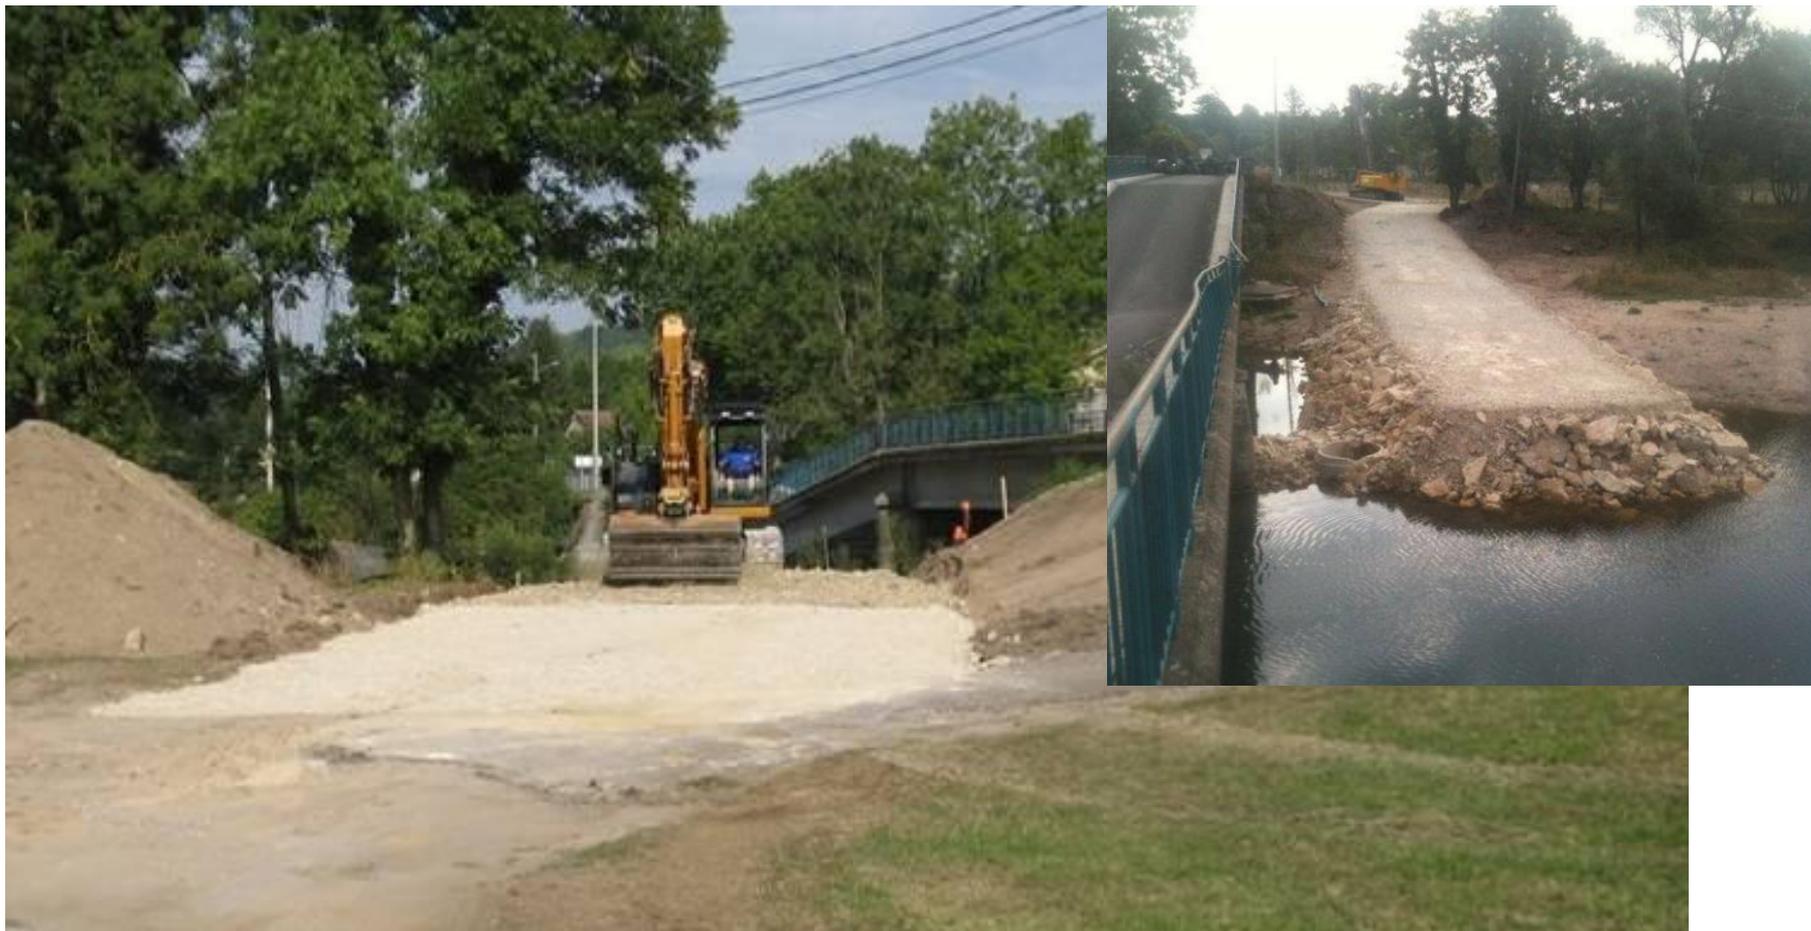
- **Mise en place de la piste d'accès**

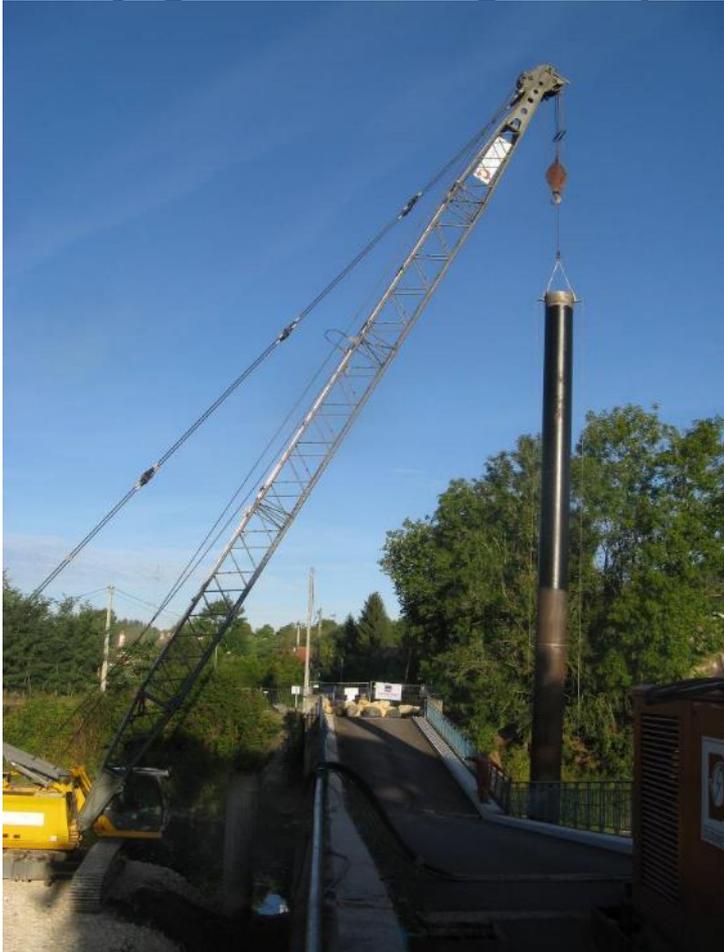
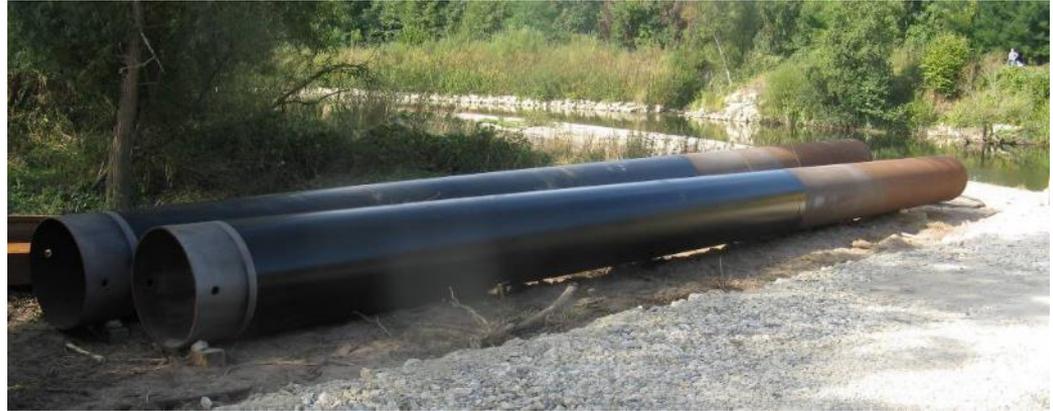
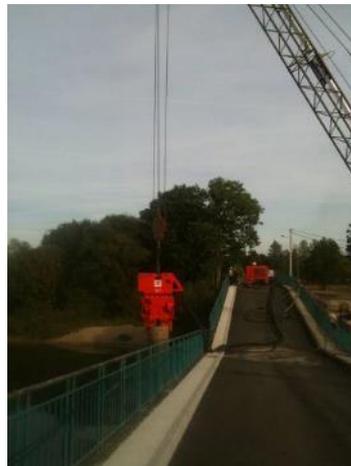
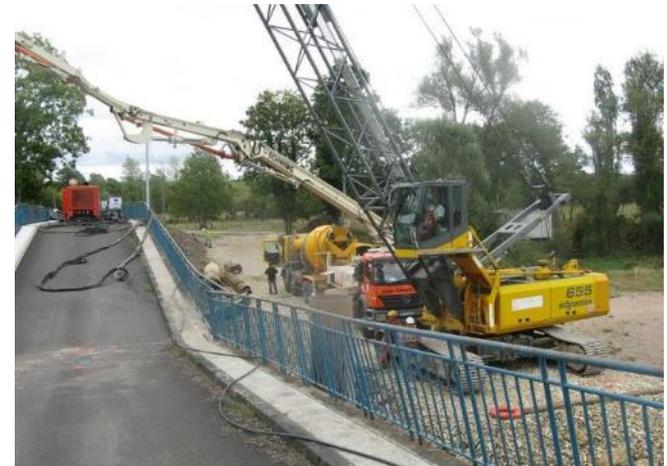
- Fonçage et bétonnage des pieux

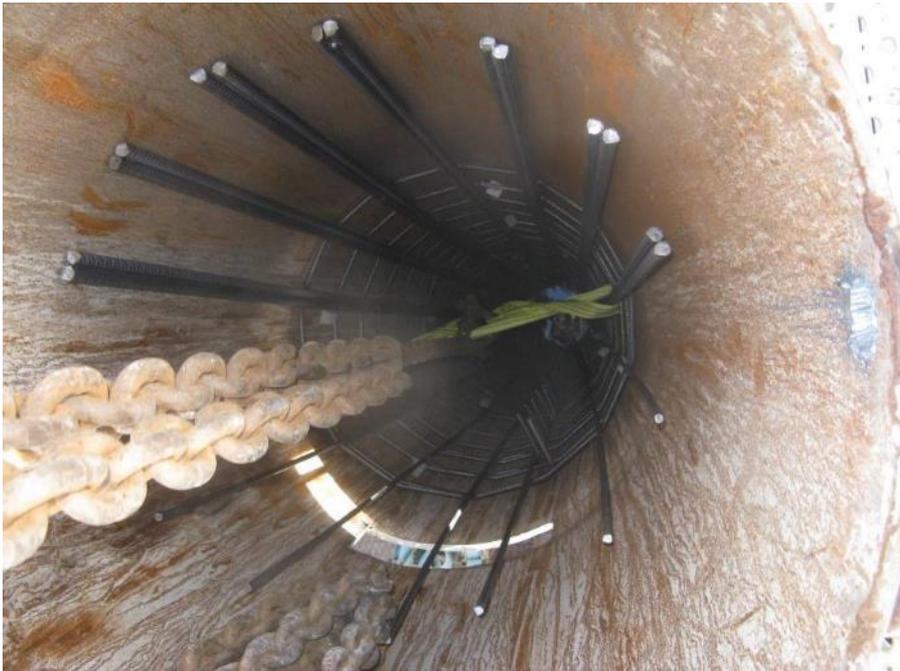
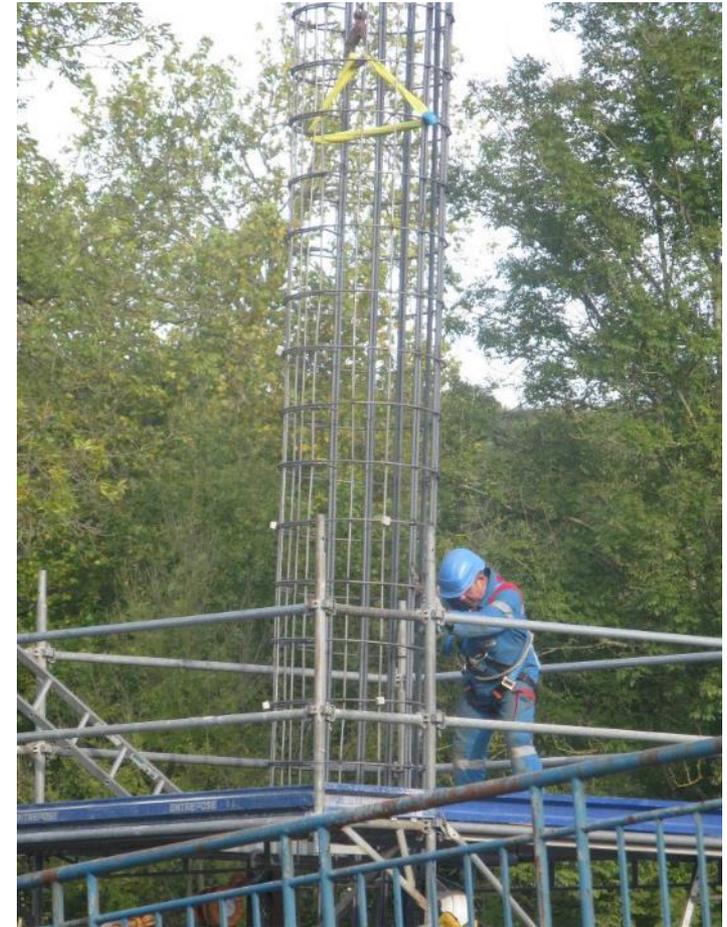
- **Ferrailage des pieux**

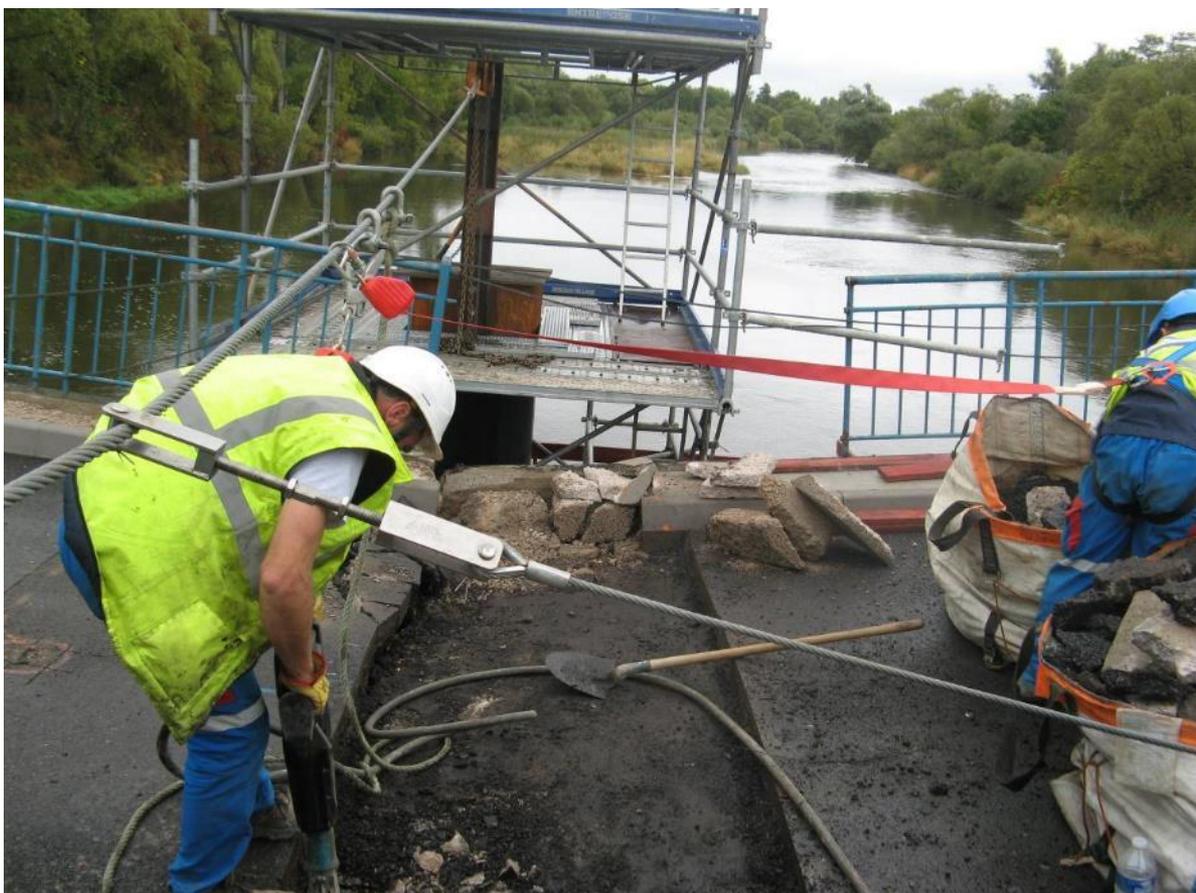
- **Travaux préparatoires au levage**

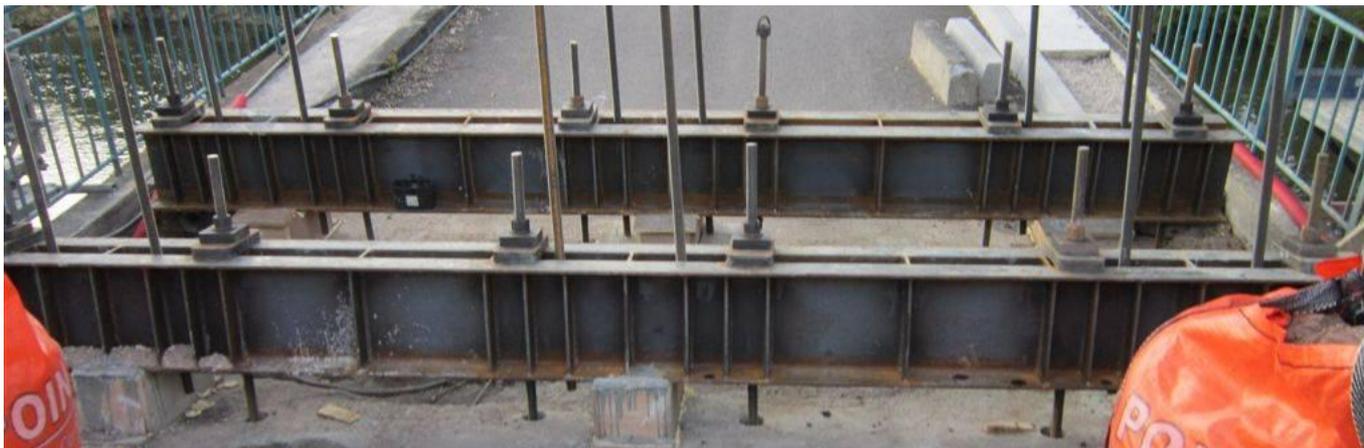
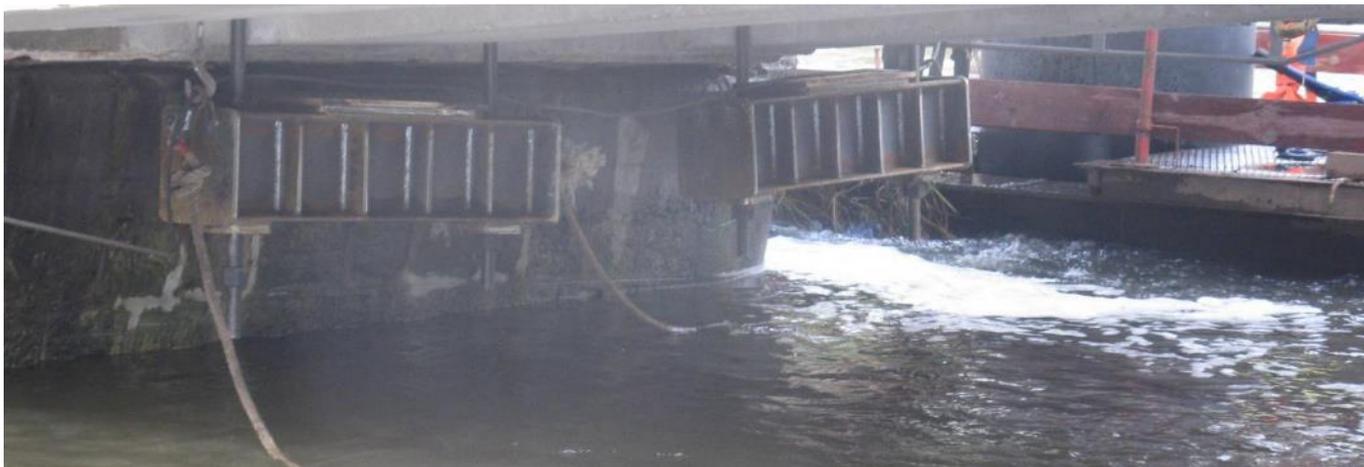
- Mise en place du système de clouage du tablier

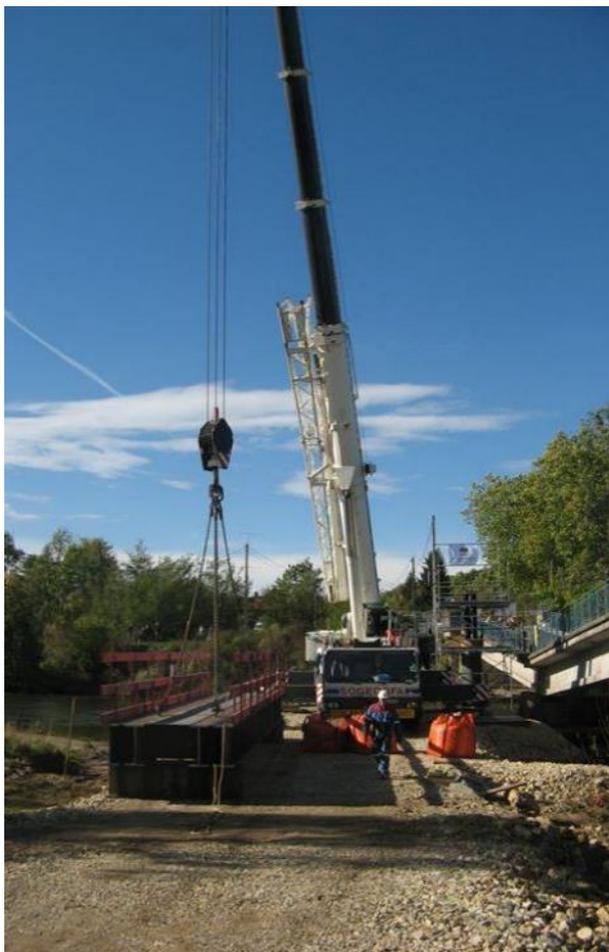
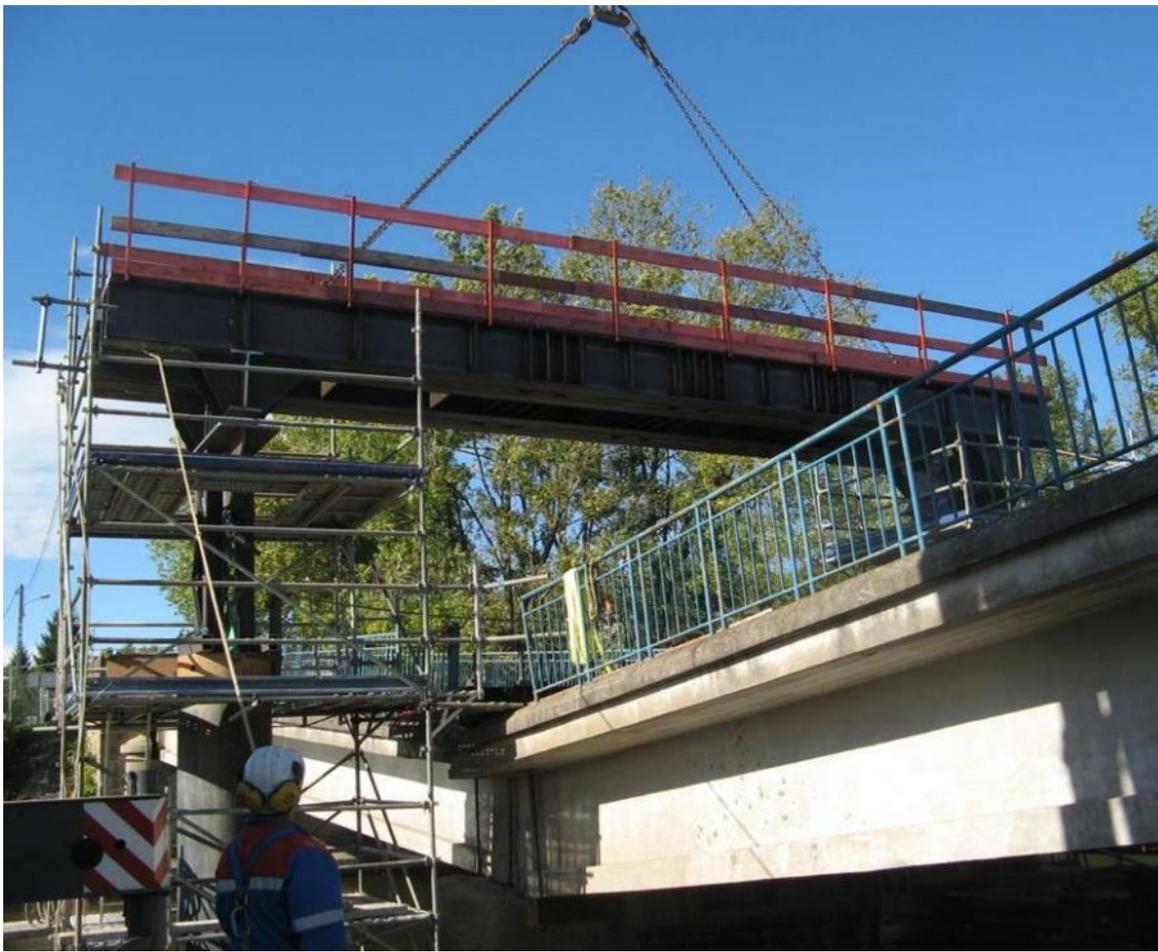
- Mise en place du portique métallique

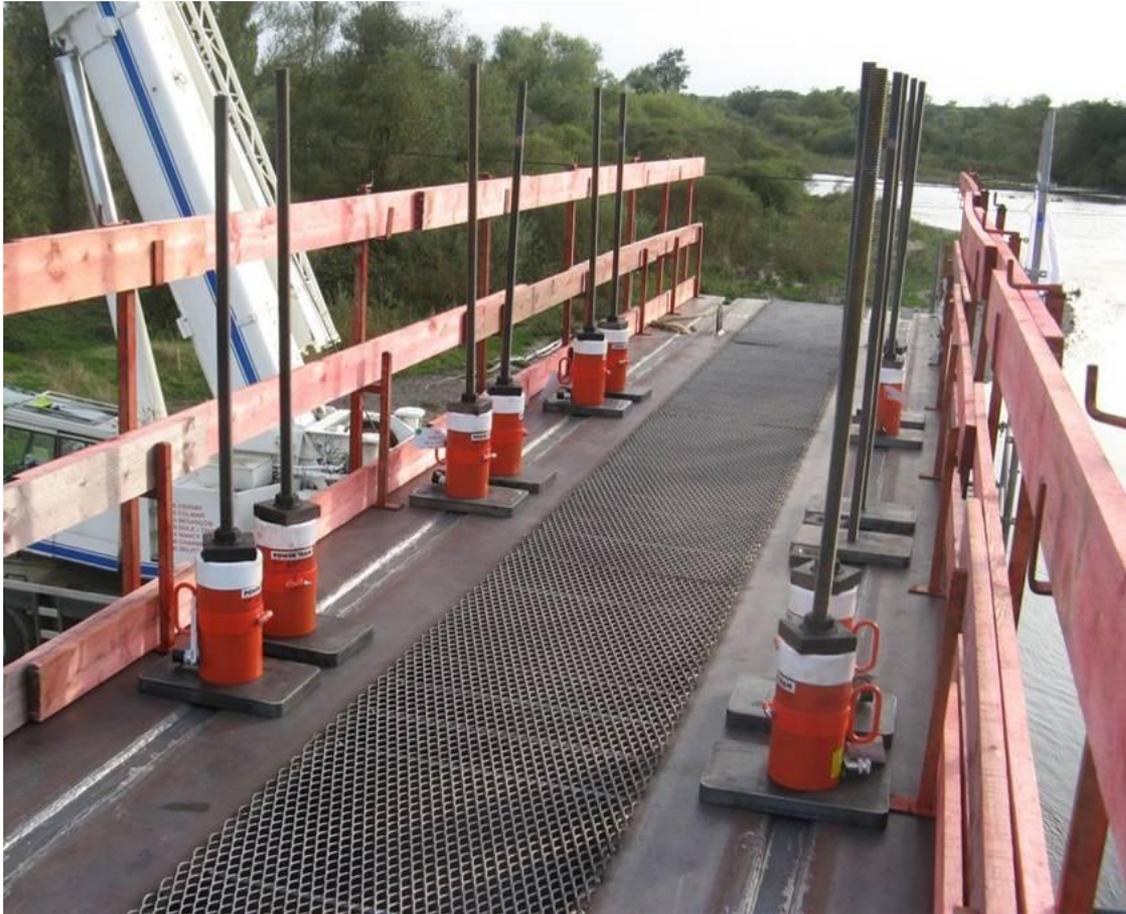
- Mise en place des vérins et barres de levage avec écrous sphériques

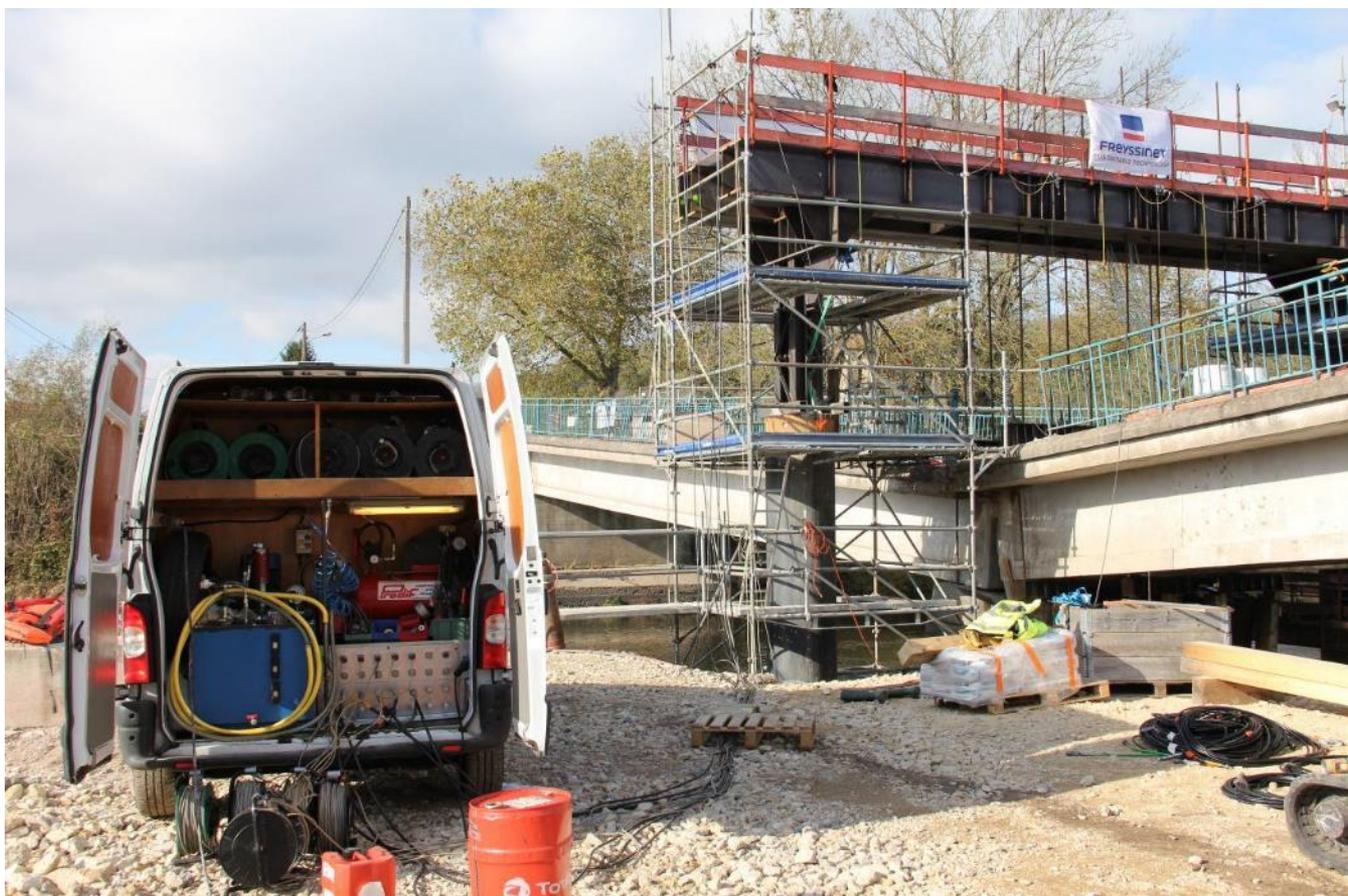
- **LAO : branchements hydrauliques et capteurs de déplacement**

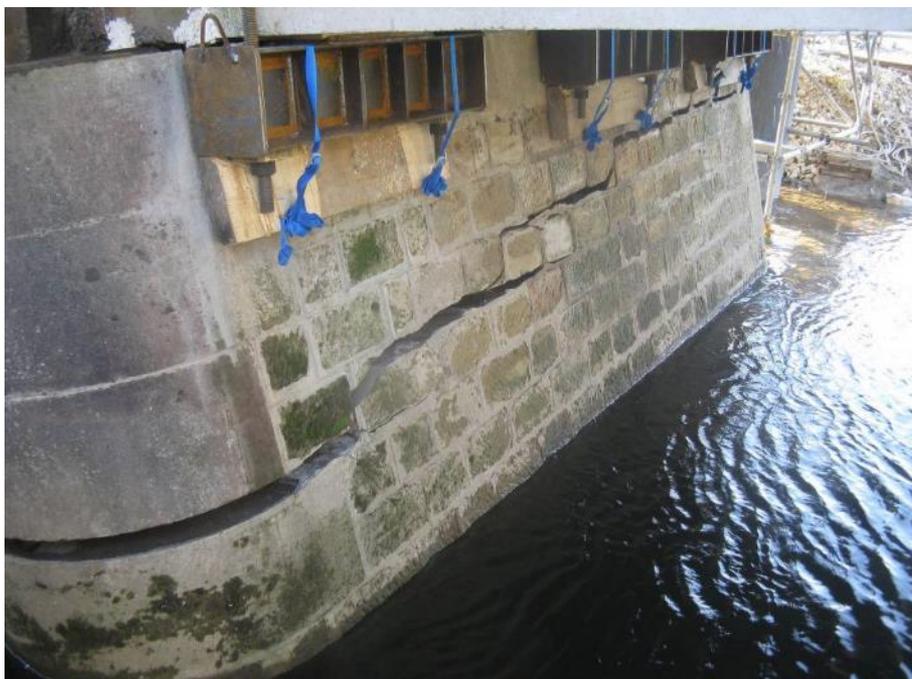
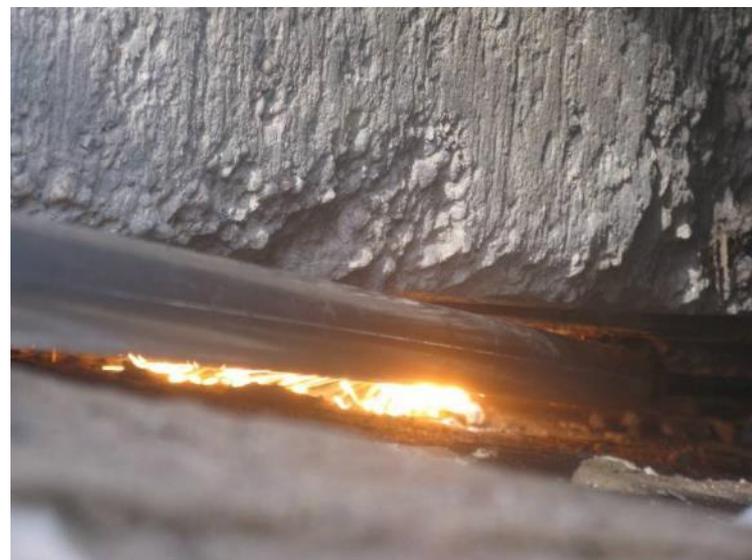
- Début de levage – coupe des aciers de liaison à la pile

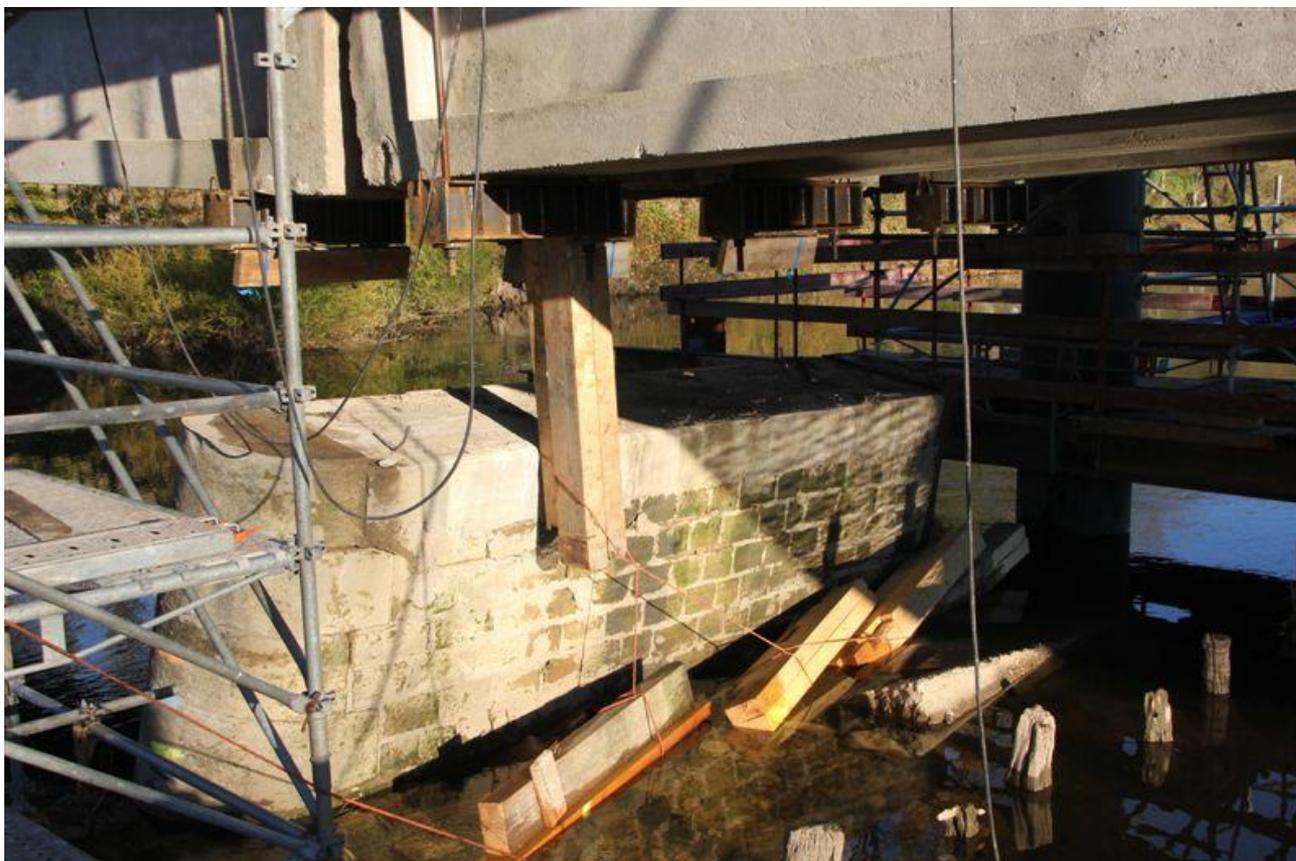
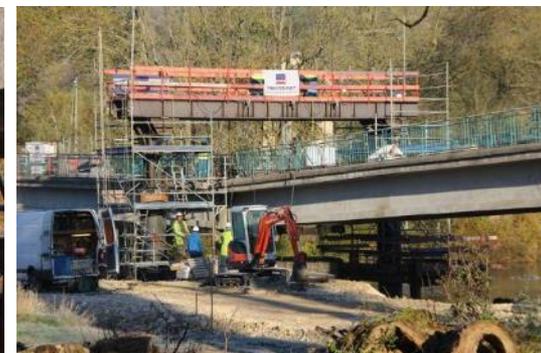
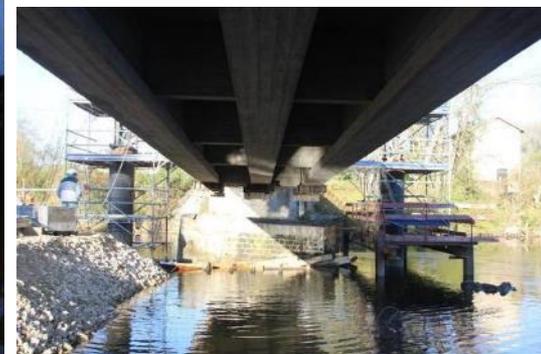
- **Le 30 octobre : première levée de 90 cm**

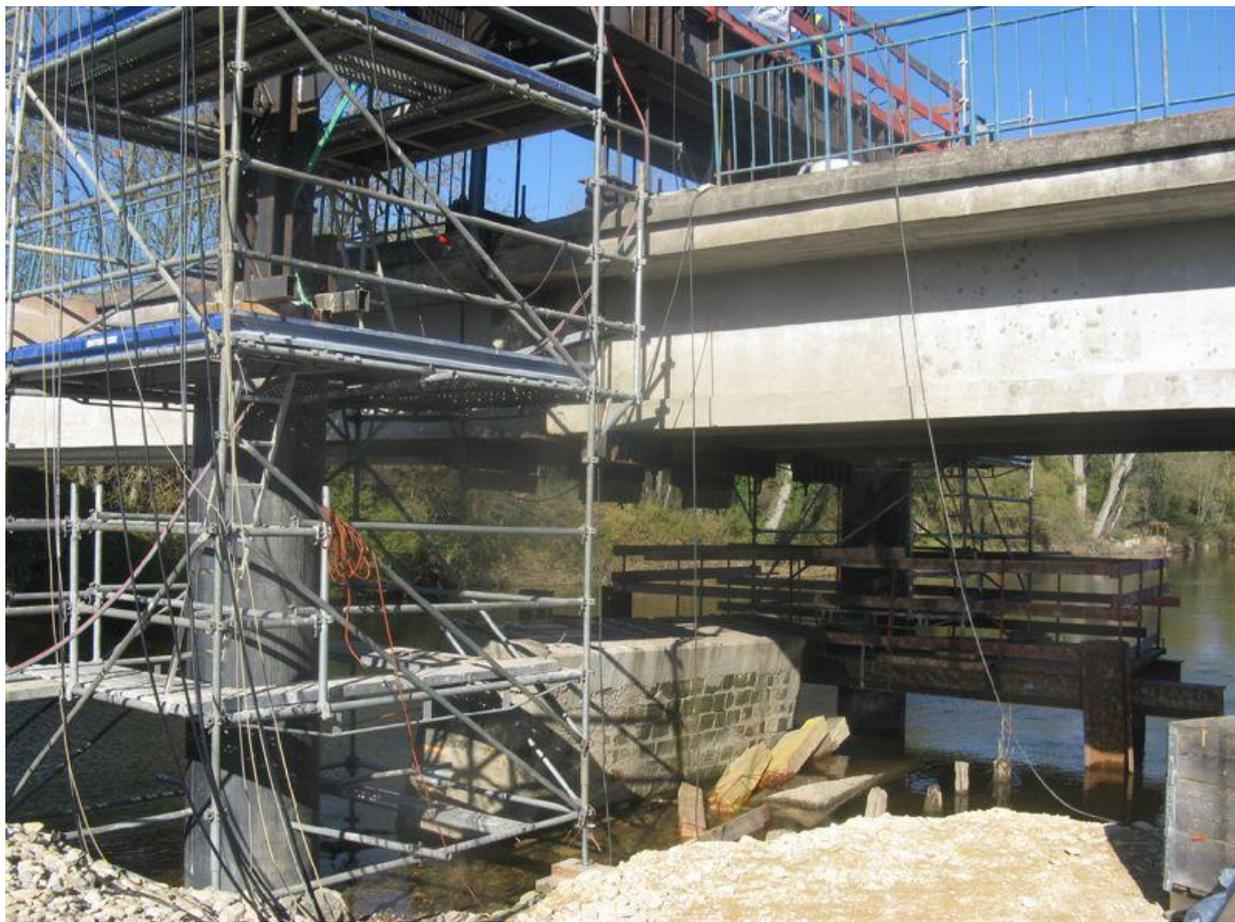
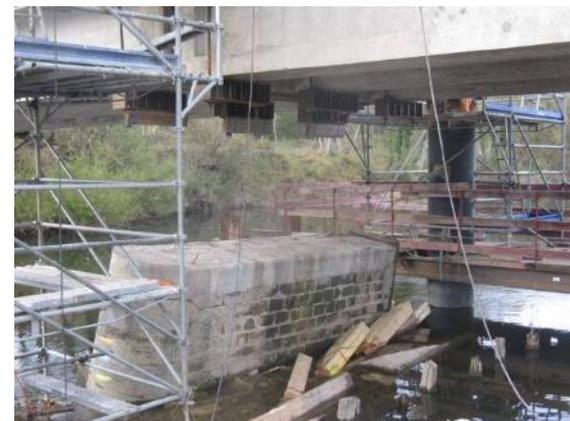
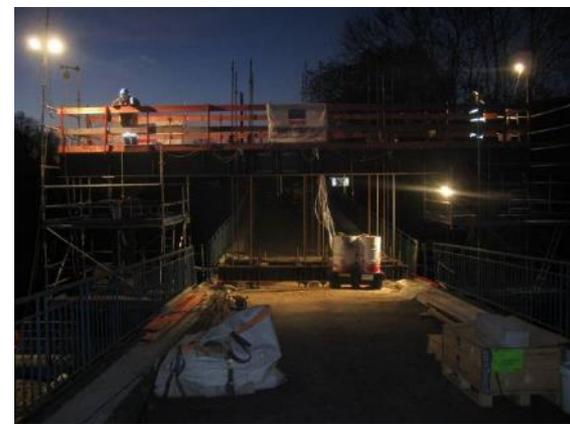
- **Le 31 octobre : fin du relevage de l'ouvrage**
