Réparation et
renforcement des
ouvrages de
Génie Civil

BAINVILLE-AUX-MIROIRS (54)

RELEVAGE ET REPARATION DU PONT SUR LA MOSELLE

Les Plénières Journées Techniques Ouvrages d'Art 2013

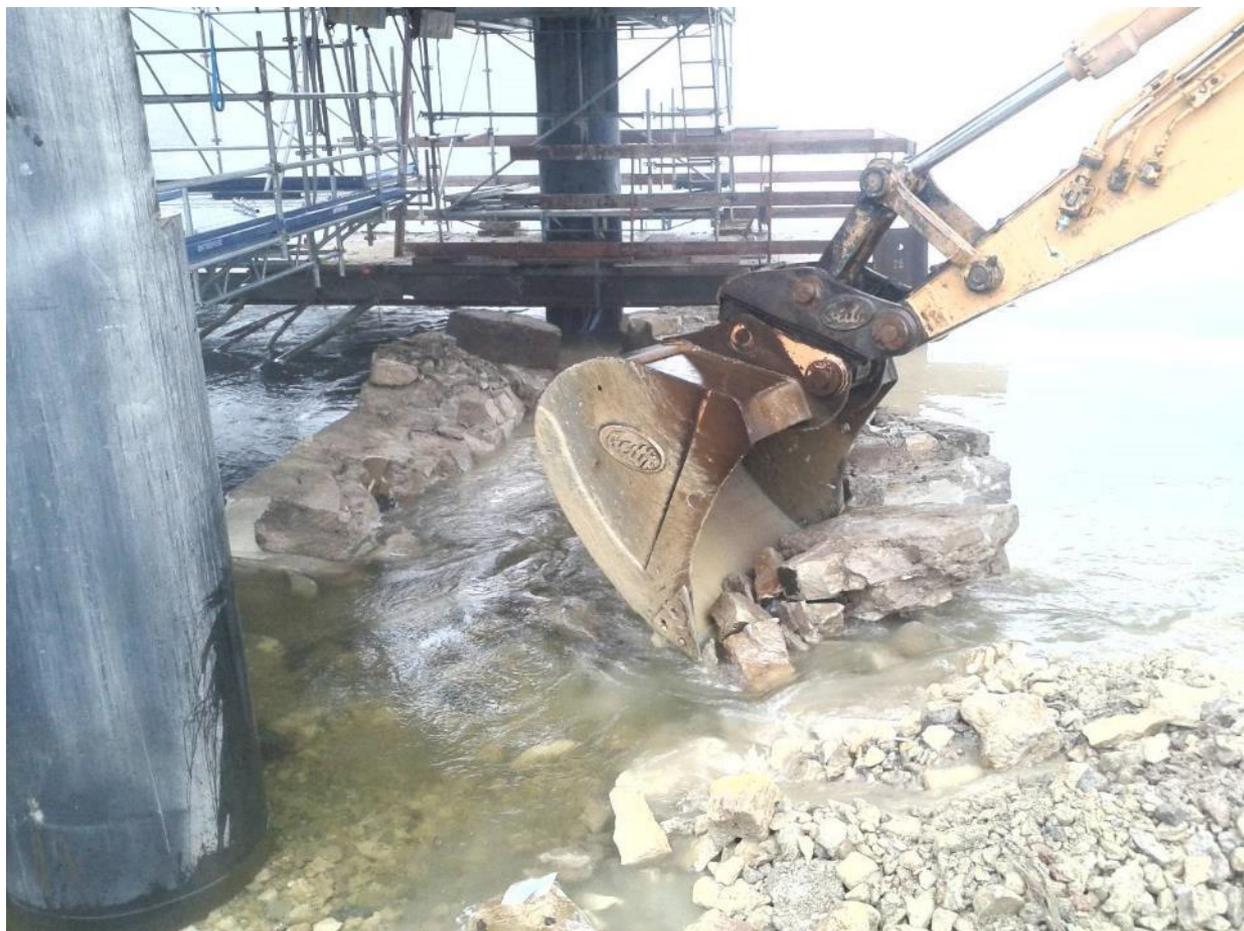
- Démolition de la pile existante

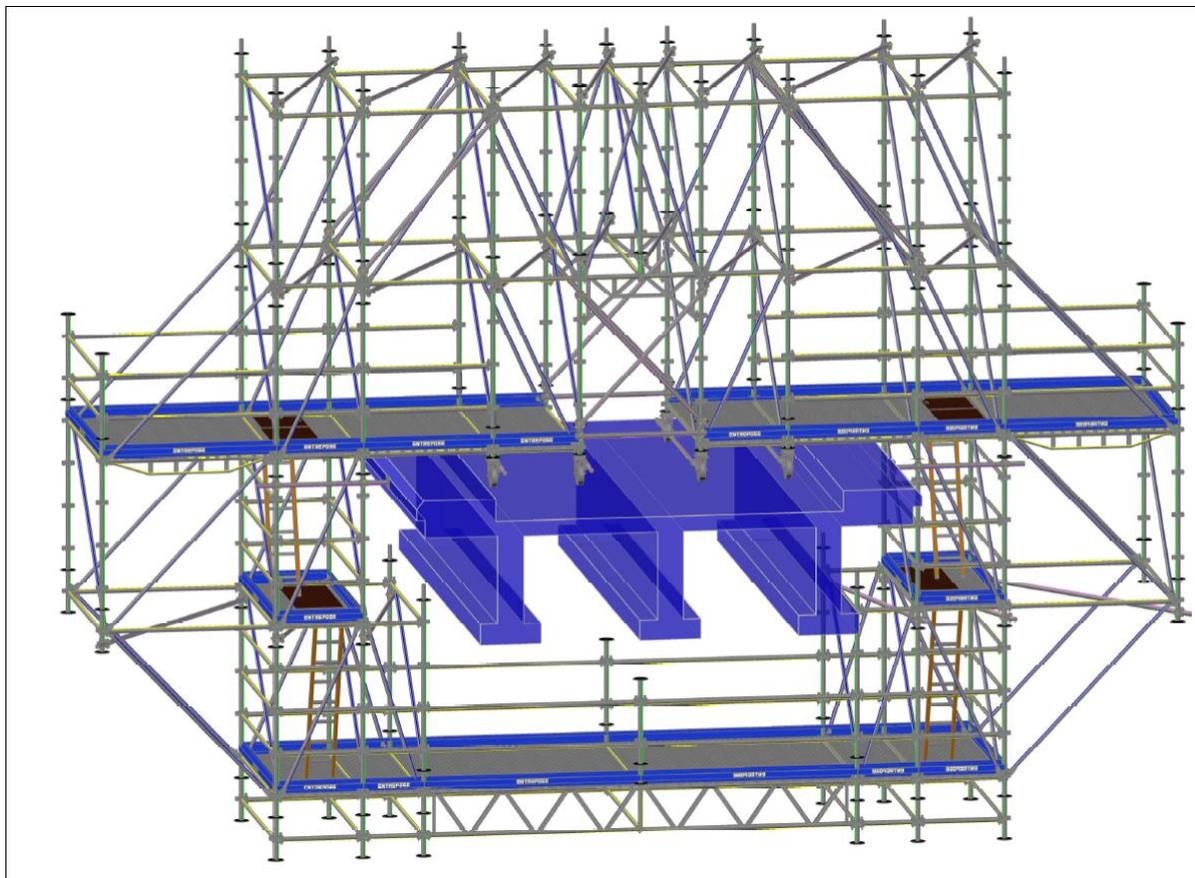
- **Modification des accès pour la réalisation du chevêtre**

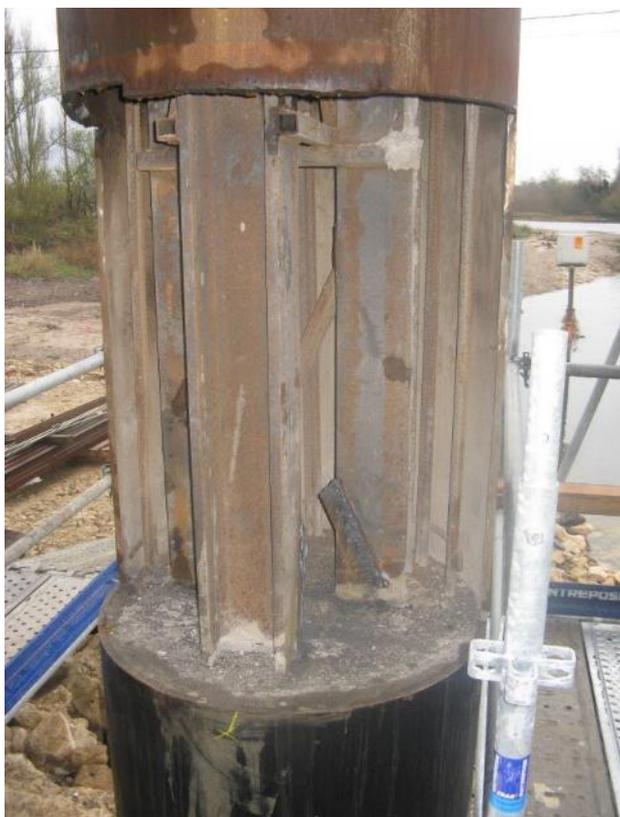
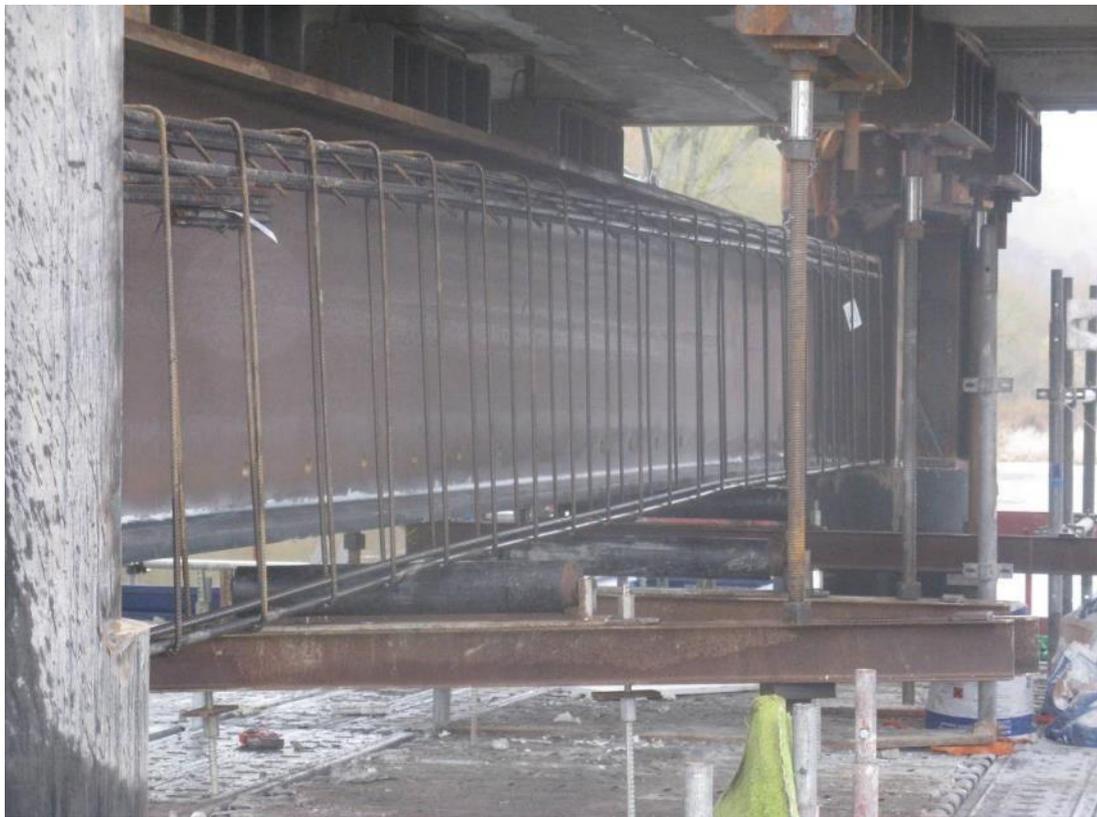
- **Mise en œuvre du chevêtre mixte : 2 HEB 900 noyés dans massif béton armé**

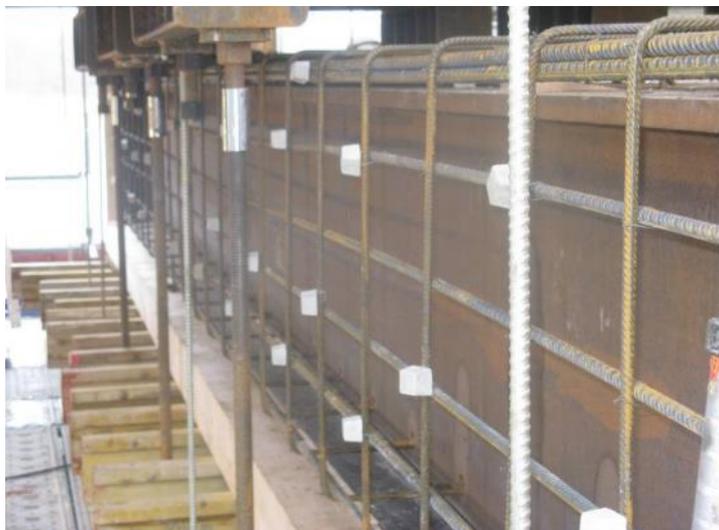
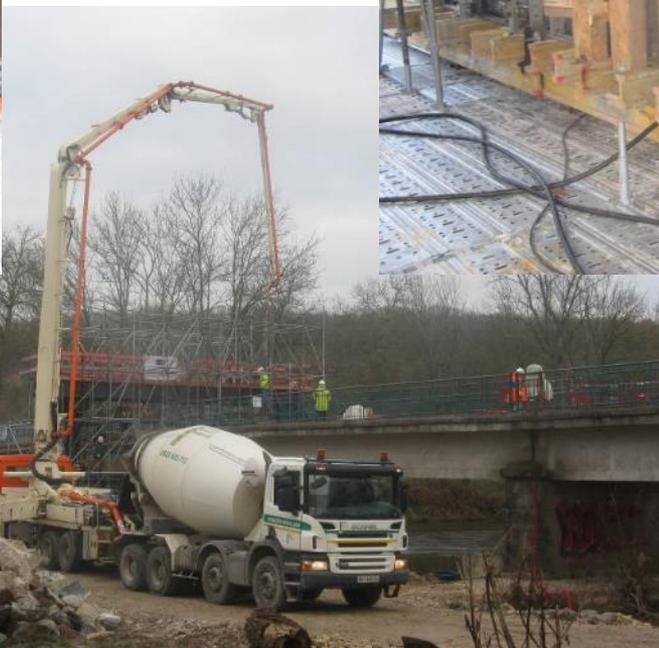
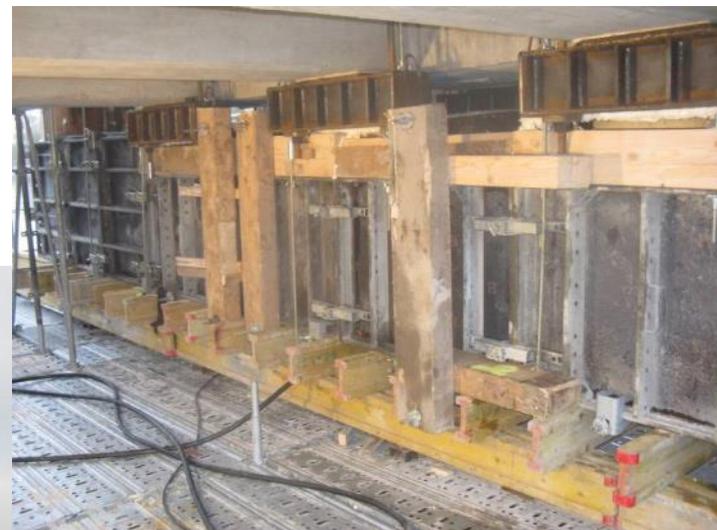
- Mise en œuvre du chevêtre mixte : coffrage et bétonnage

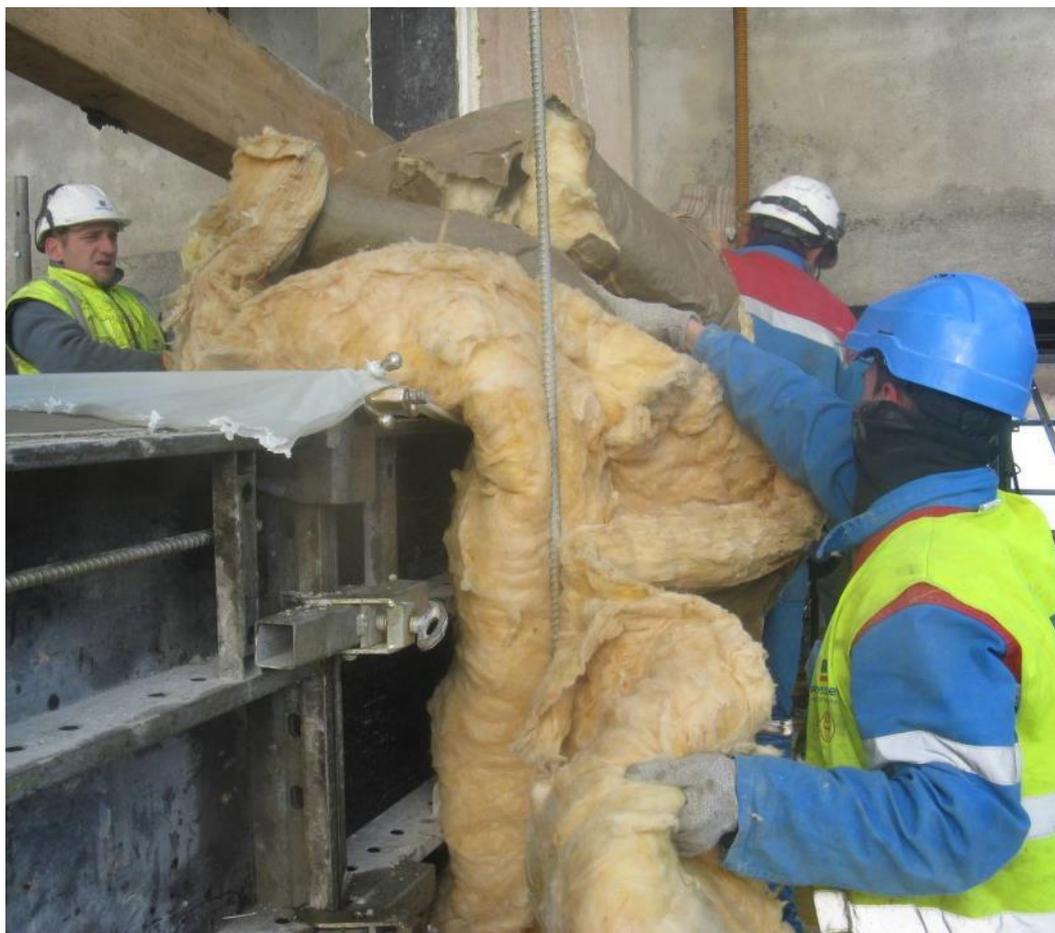
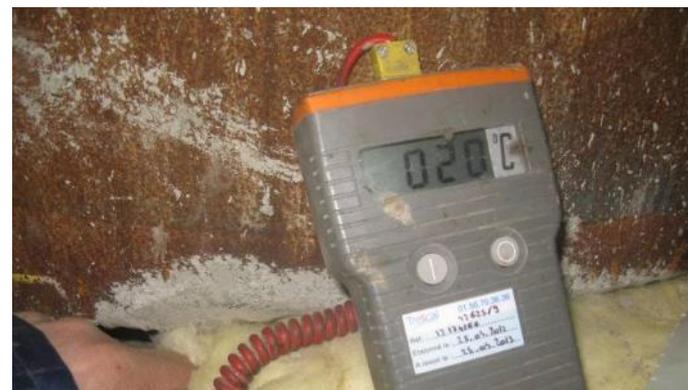
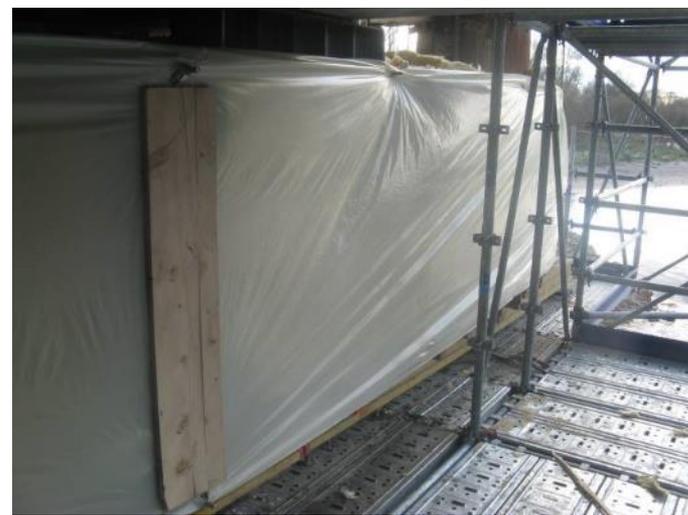
- Mise en œuvre du chevêtre mixte : protection au froid (-10°C)

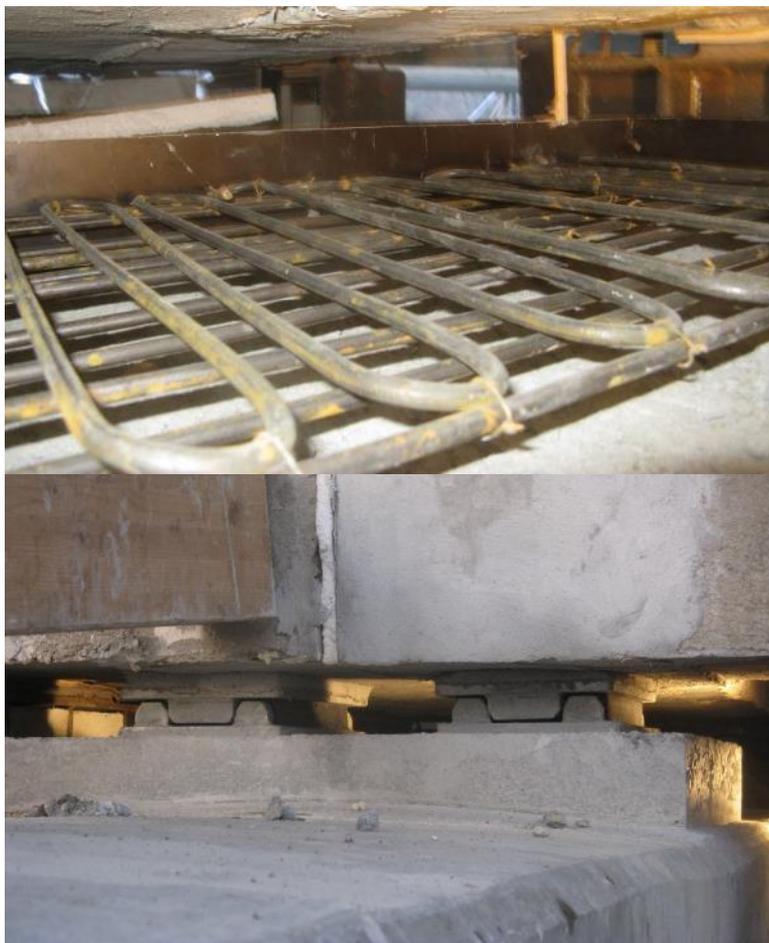
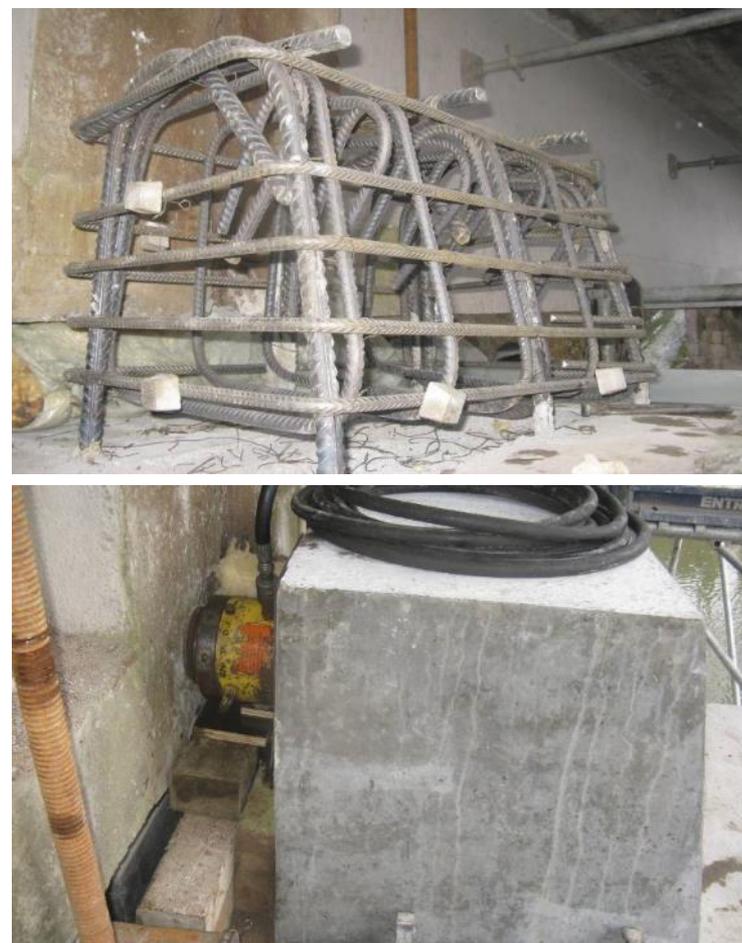
- Appuis et butée transversale

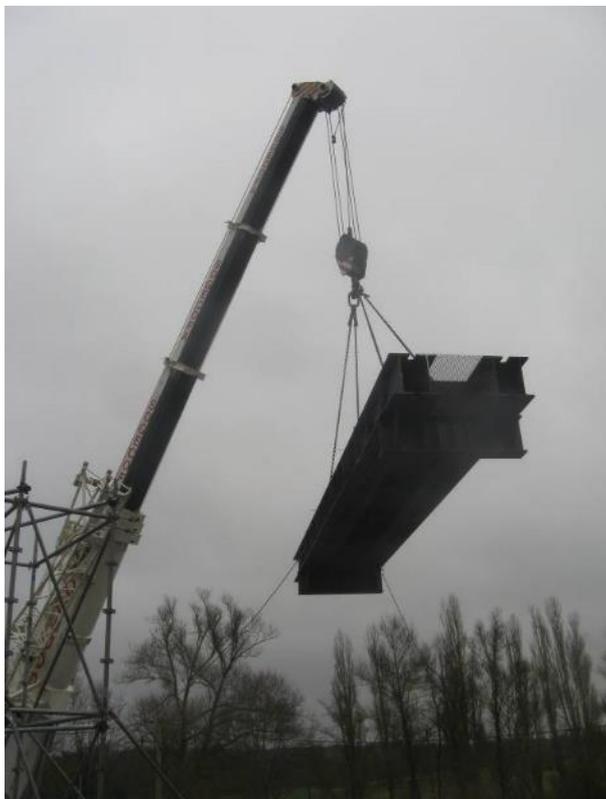
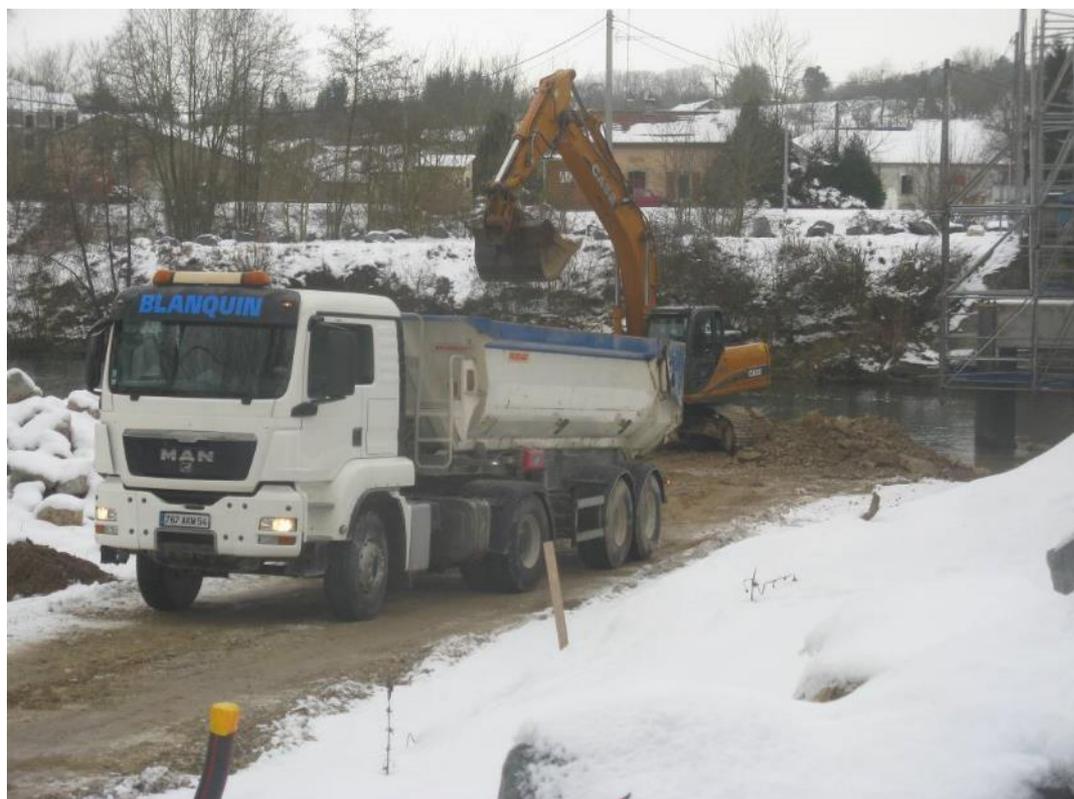
- Dépose du portique et de la piste

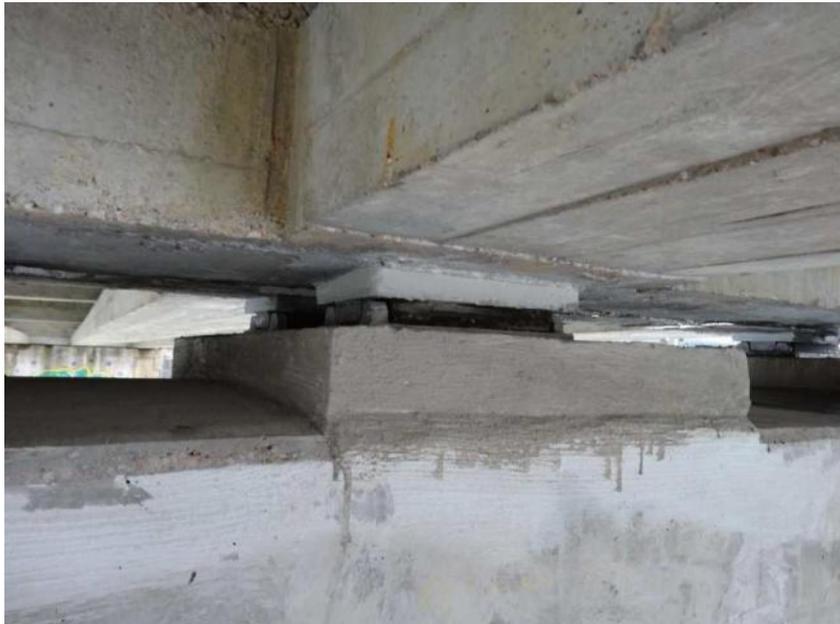
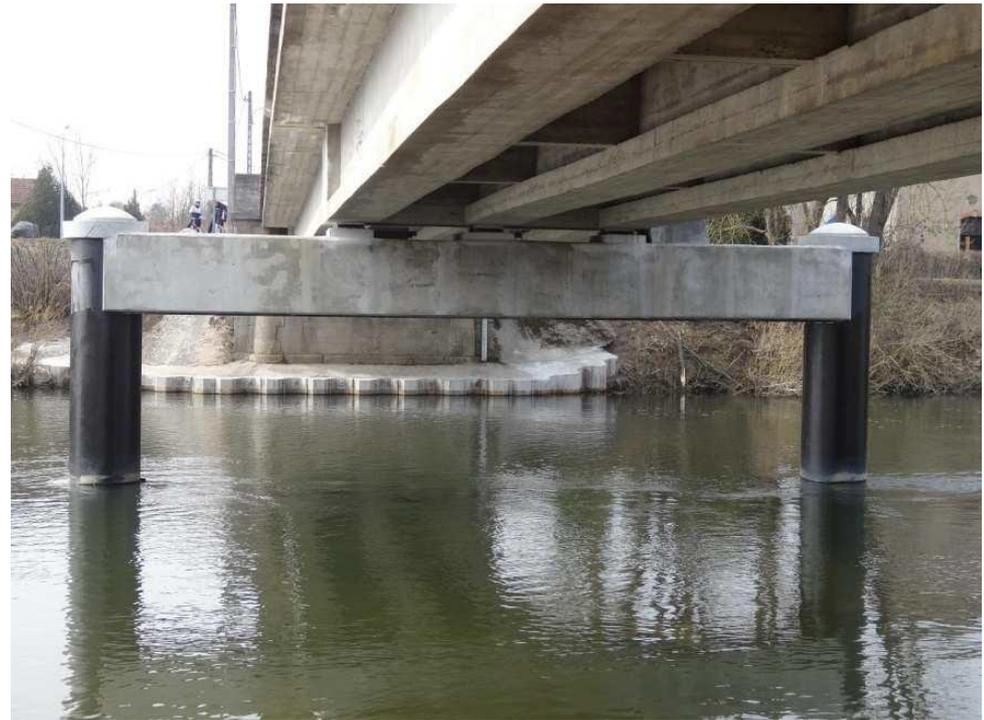
Vue du chevêtre de pile
