RENFORCEMENT QUAI DE GARONNE RECONSTRUCTION D'UN MUR DE SOUTÈNEMENT

Entre les n°50 à 60 Cours de l'Yser à TONNEINS

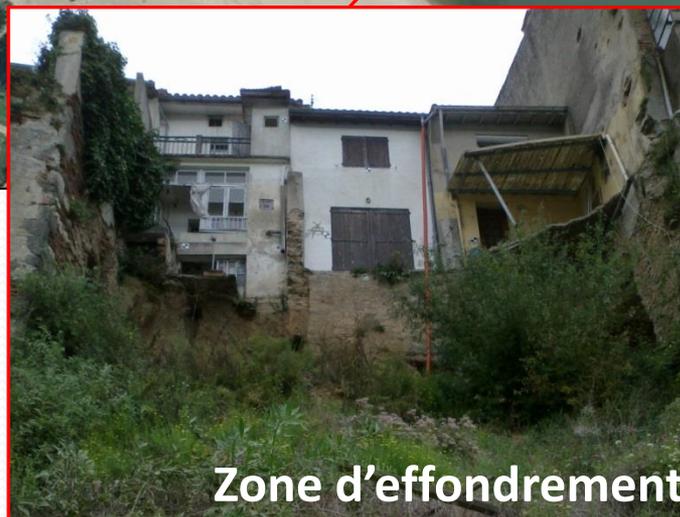
Zone d'effondrement

Vue d'ensemble de la zone en péril

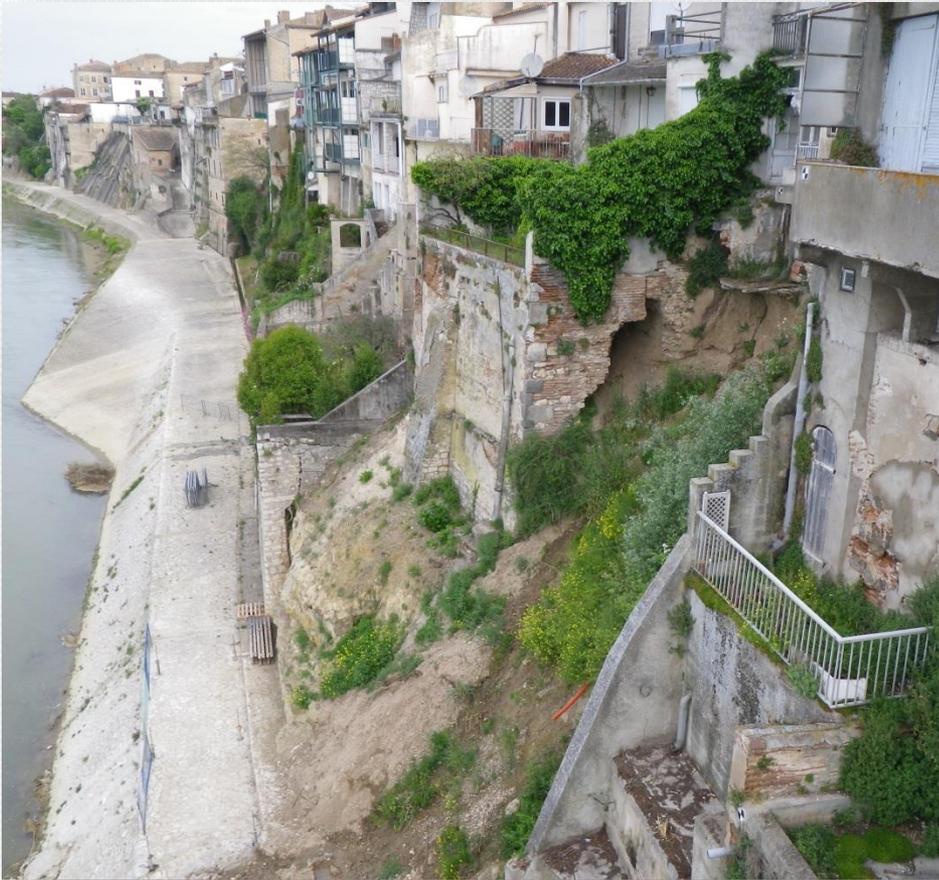
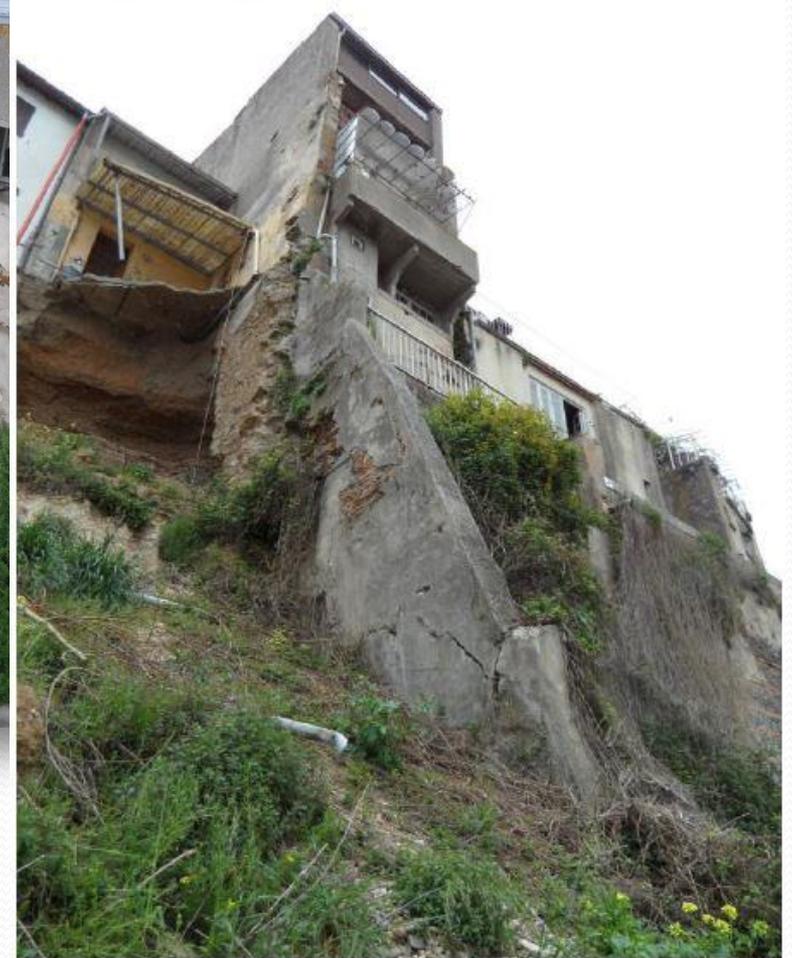
Zones d'effondrement

Vue sur n°50 et 52.

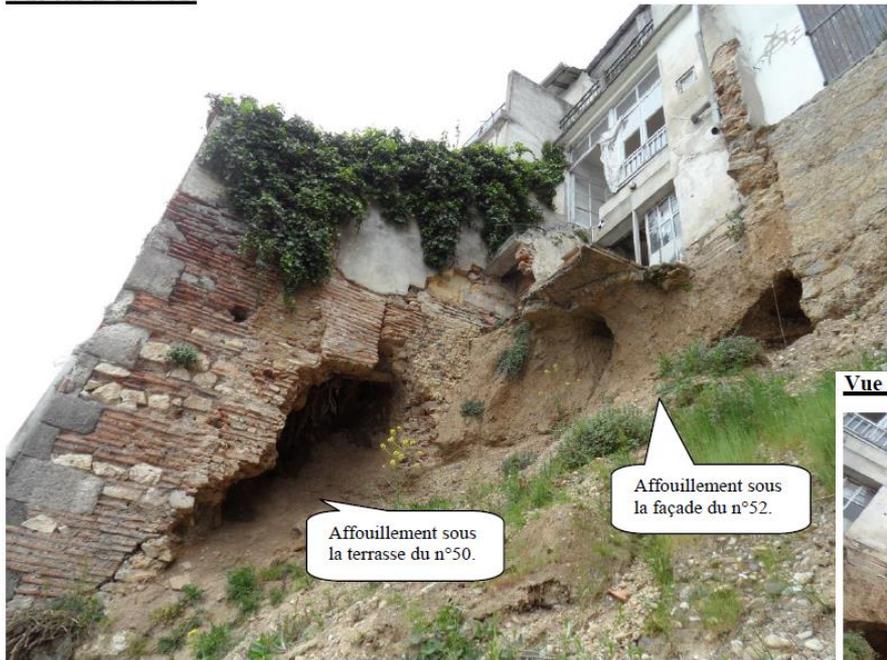
Vue des n° 56. et 58.

Affouillement sous les façades des n°56. et 58.

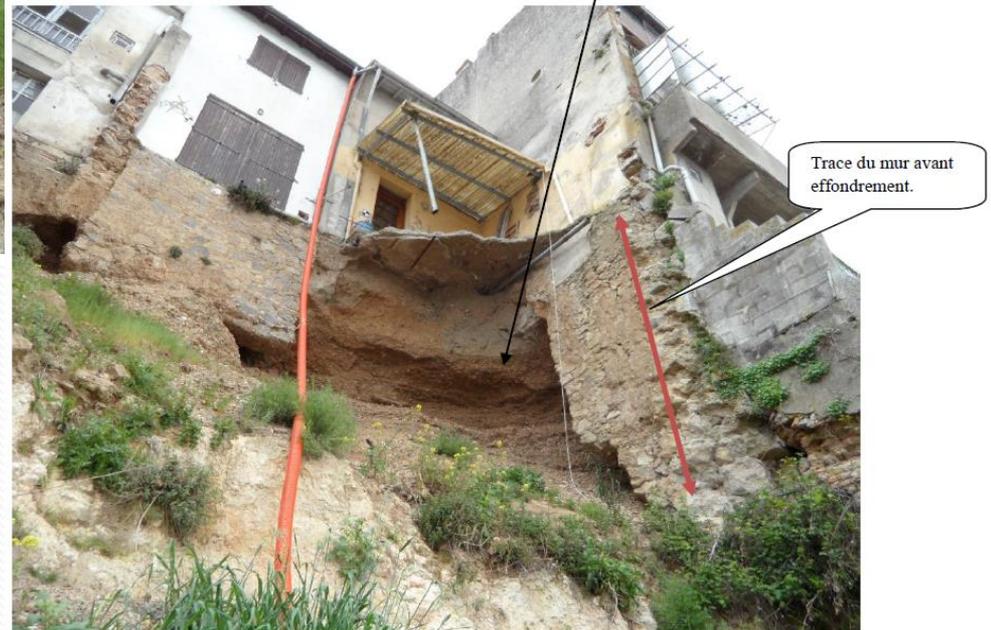
Zones d'affouillement

Vue des n° 52, 54, 56.

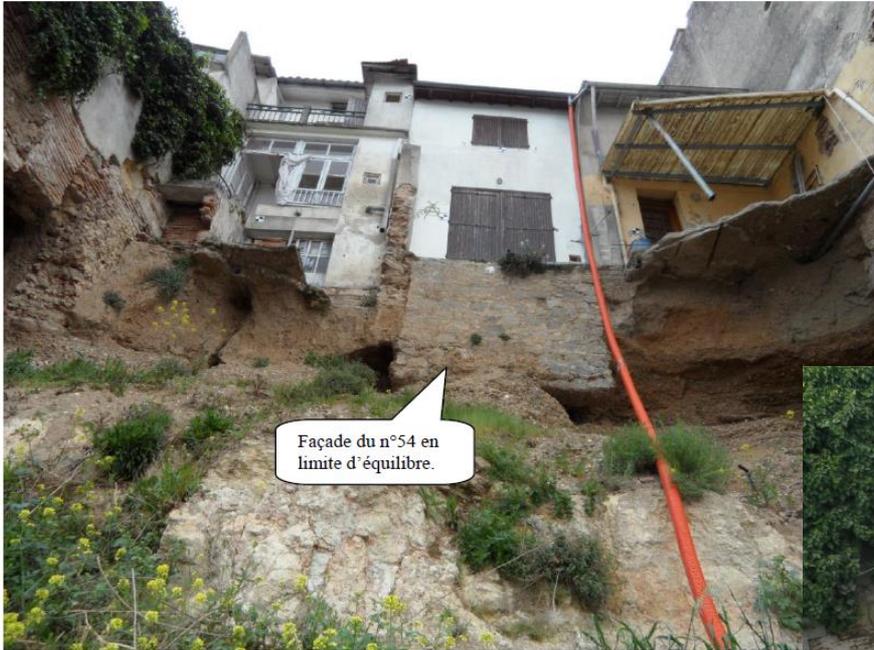
Façade du n°54 en limite d'équilibre.

Murs en équilibre précaire

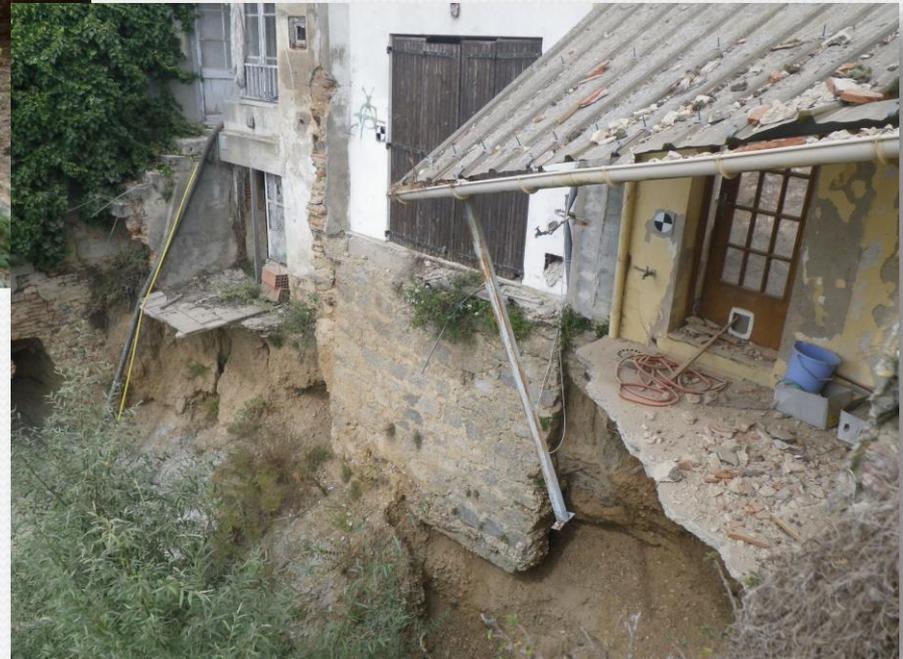
Installations et emprises de chantier

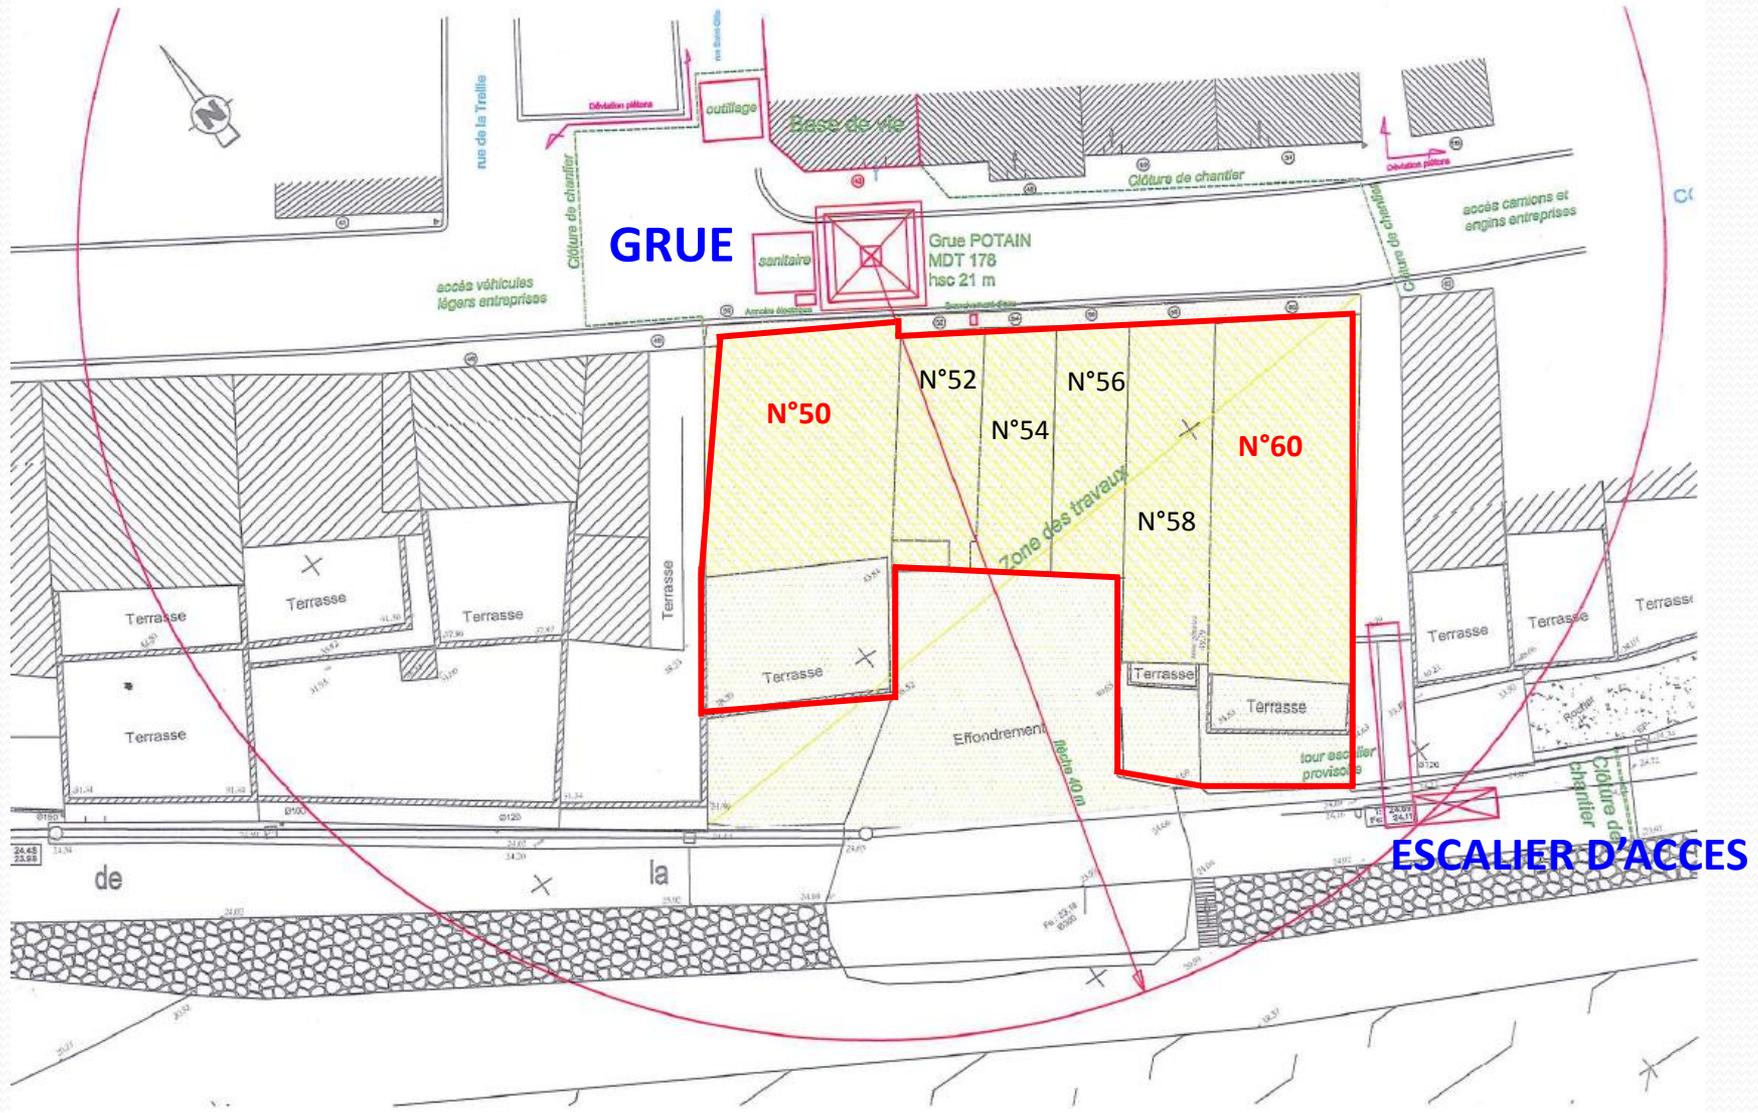
Confortement du mur de soutènement sur console pignon

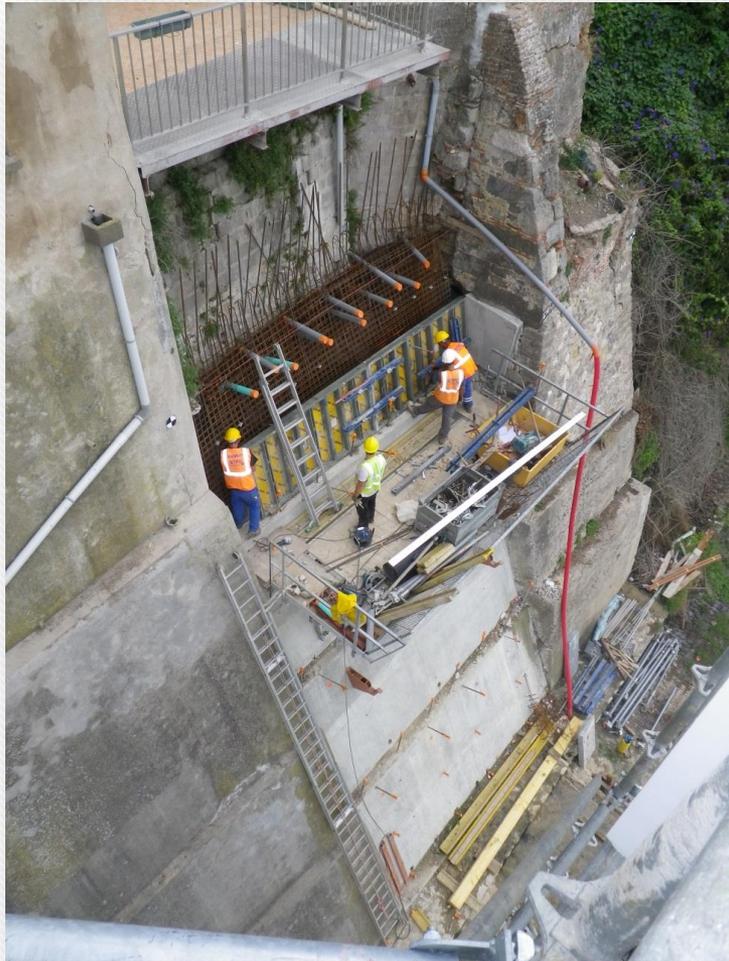
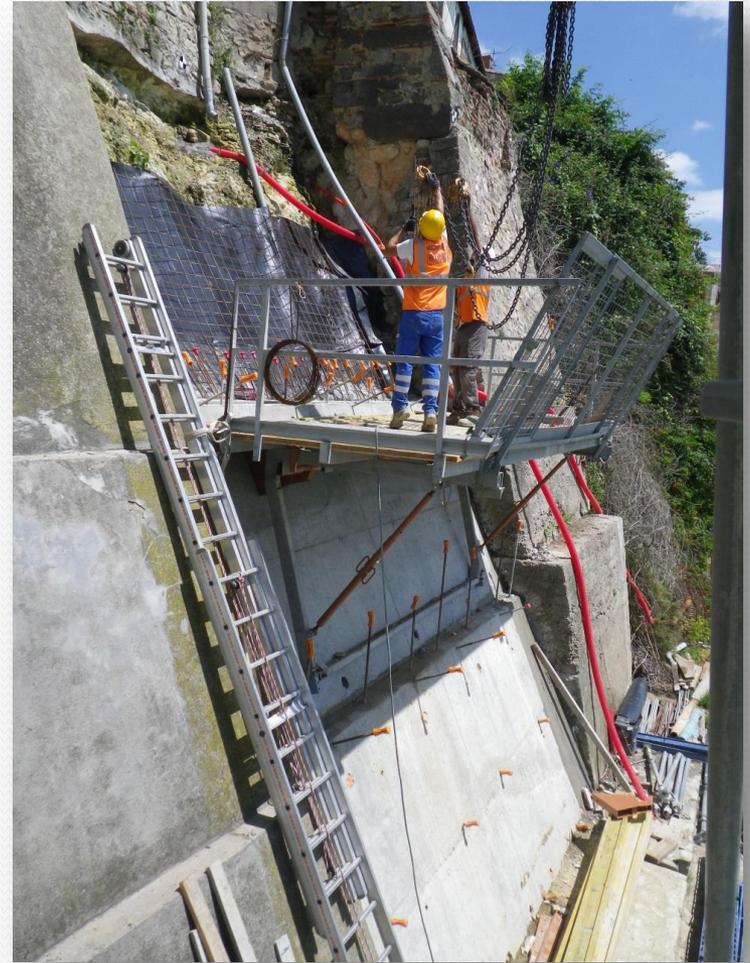
Cloutage du mur

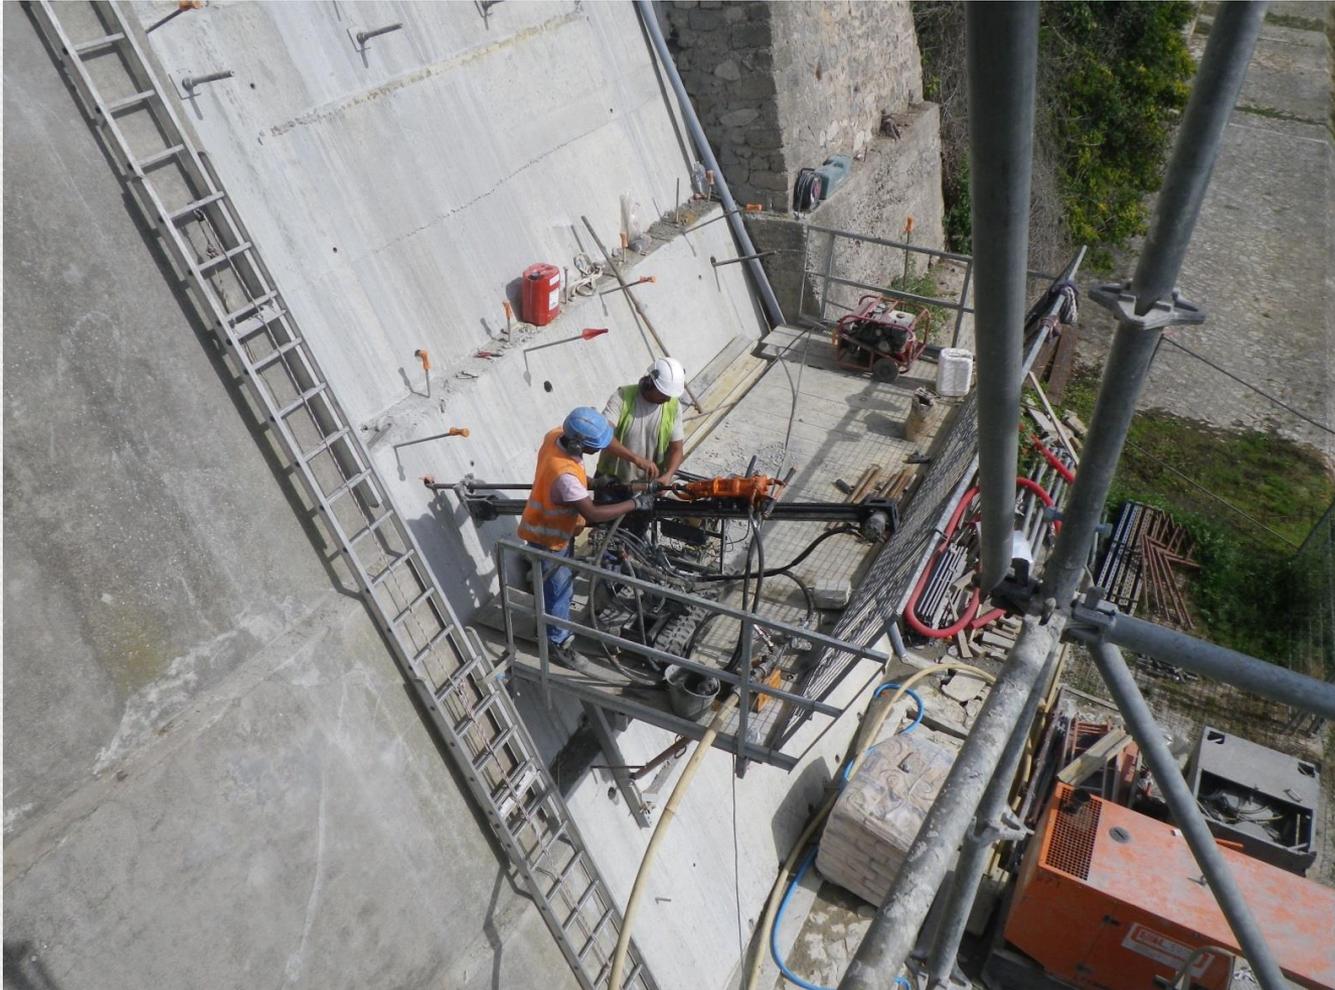
Reprises en sous-œuvre

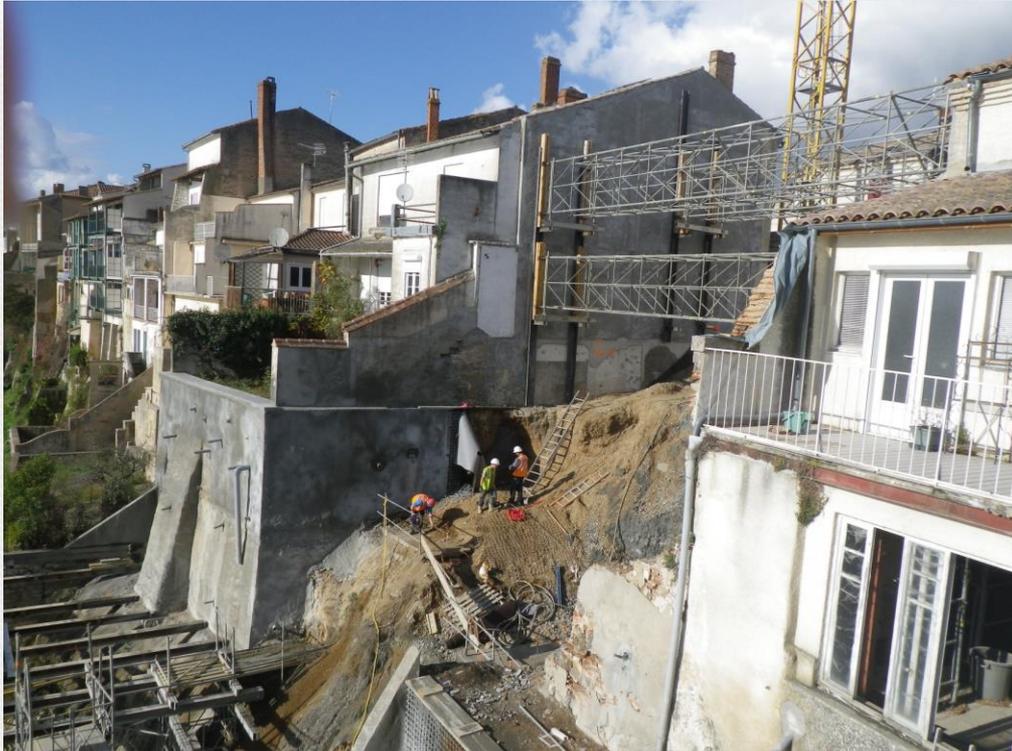
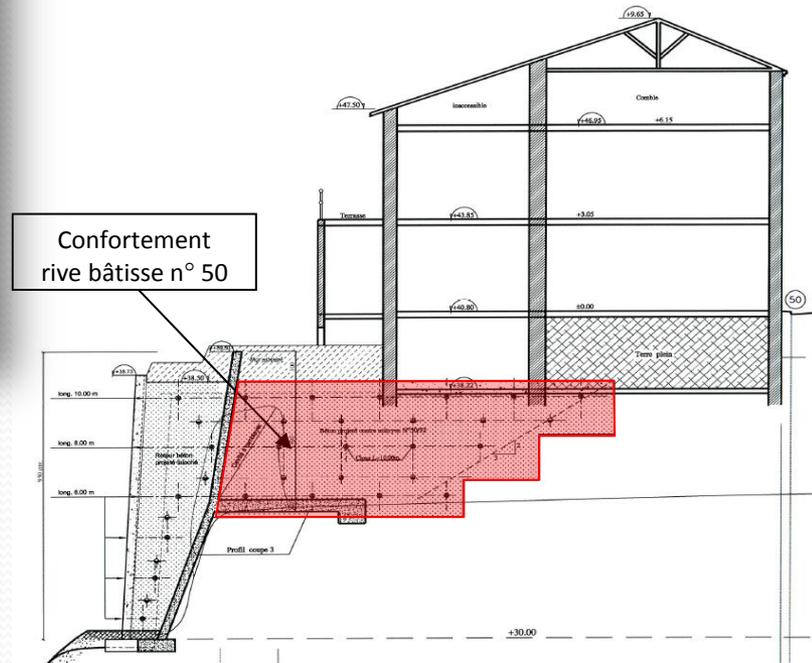
Parois béton projeté

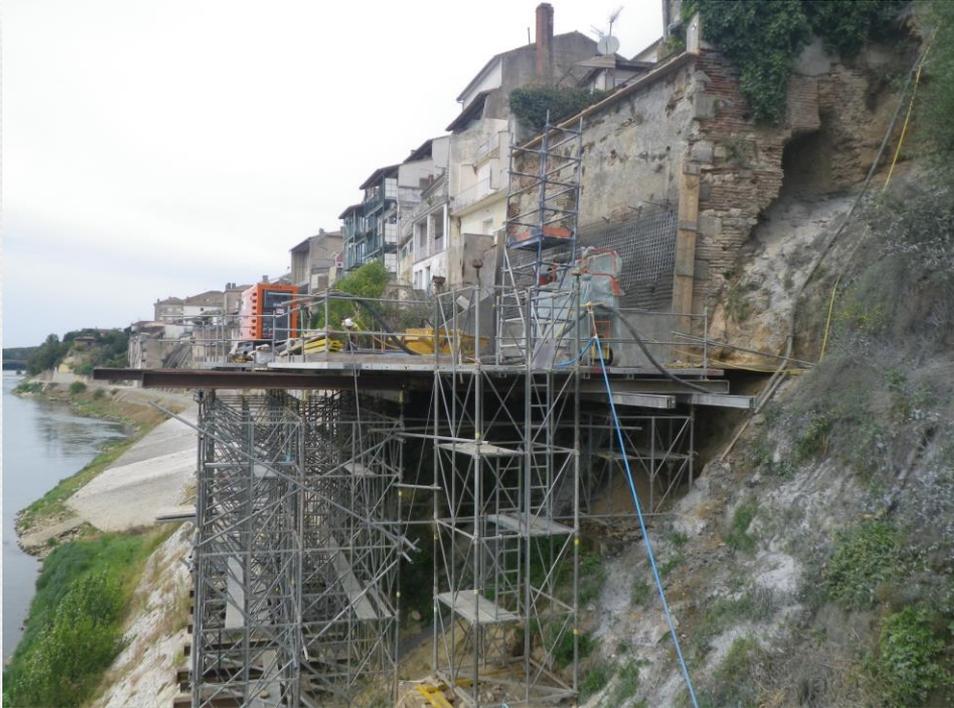
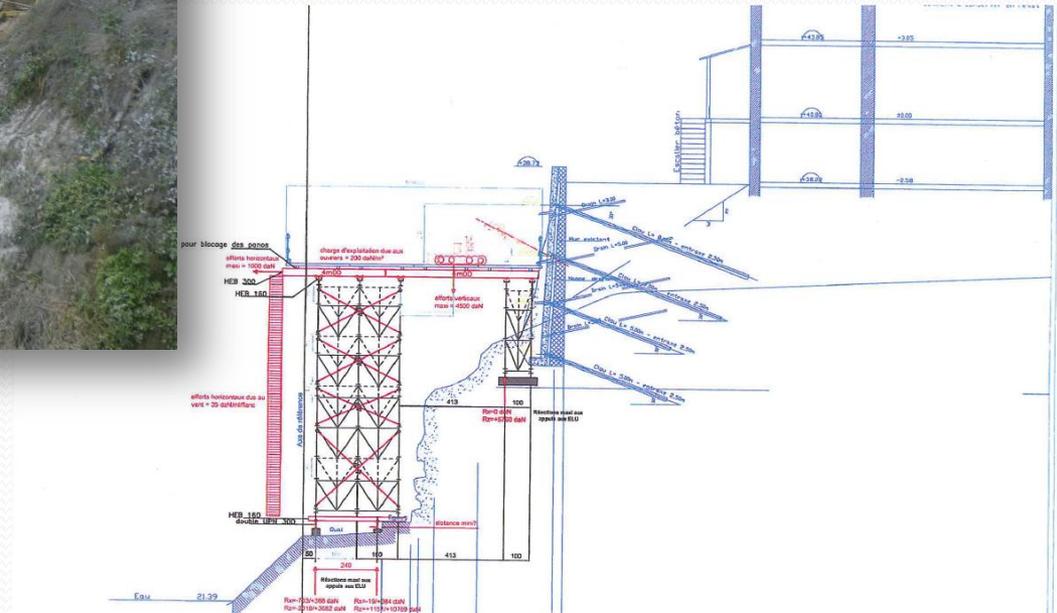
Butonnage en poutres treillies métalliques

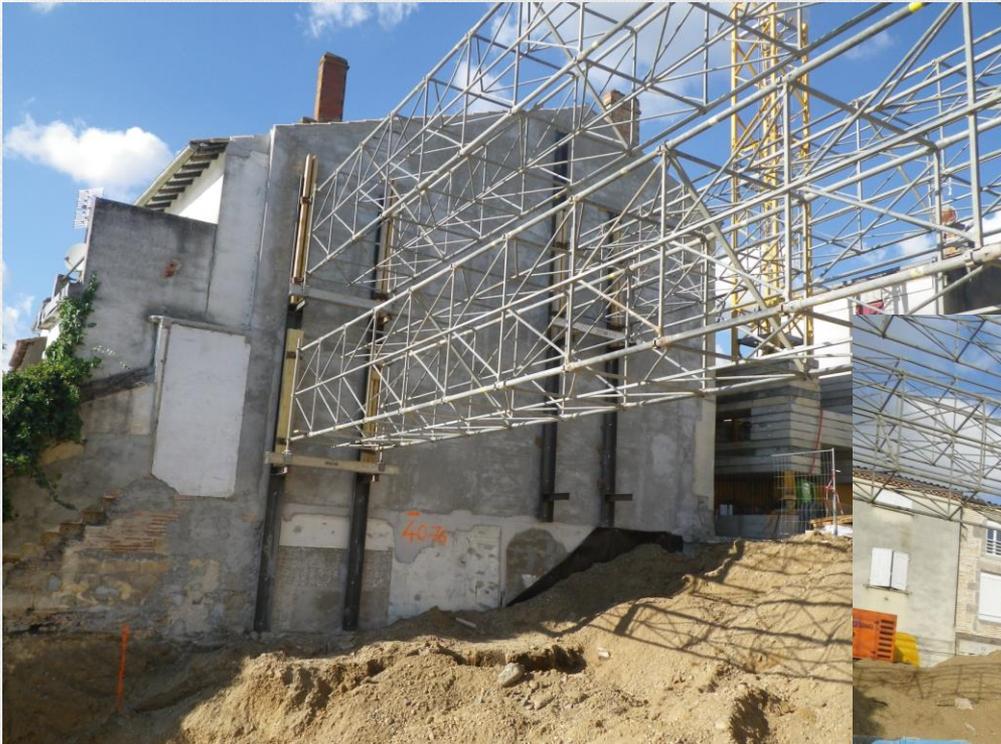
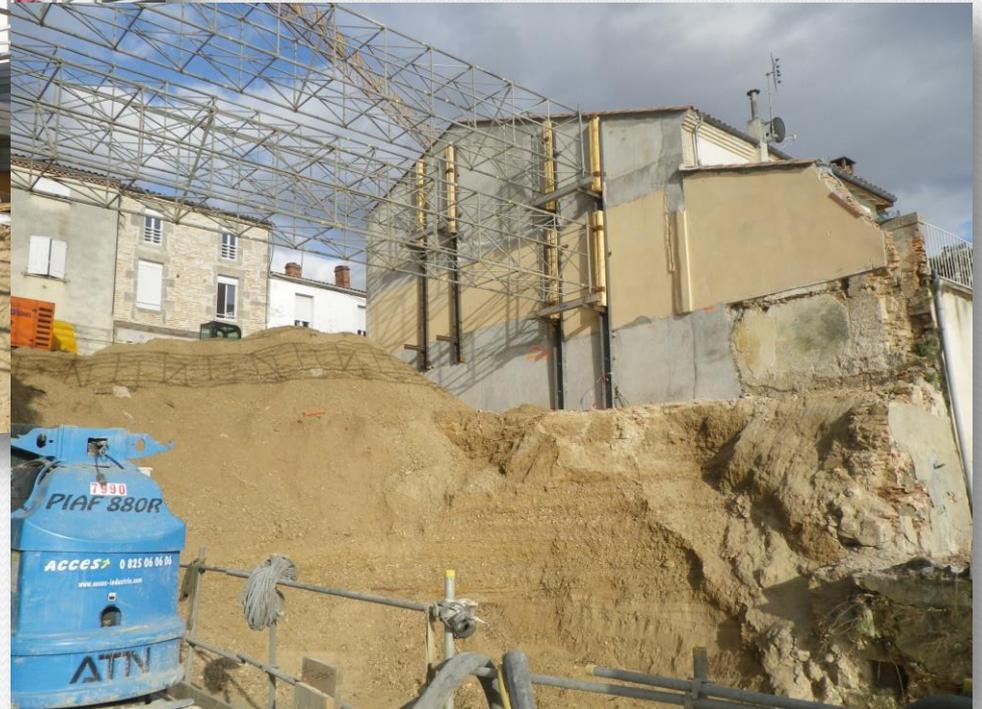
Reconstruction du mur de soutènement en BA
