PONT DAYDE A BOULOGNE BILLANCOURT (92)

REHABILITATION DU PONT

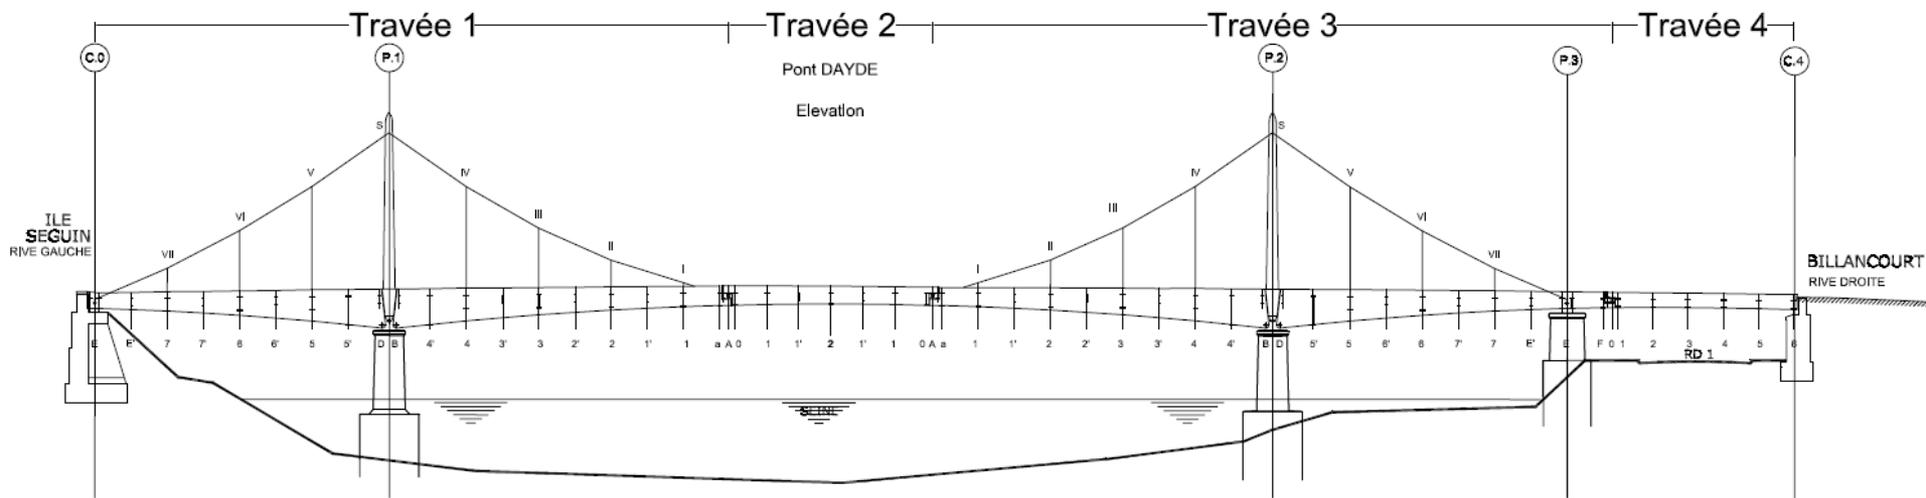
L'ouvrage à réhabiliter est une structure métallique à 4 travées, d'une longueur totale de 143 m pour une largeur disponible de 10,4 m environ, franchissant, du Sud vers le Nord, le grand bras de la Seine puis la RD1.

- Une travée cantilever de 53,41 m
- Une travée de raccordement, simplement appuyée sur les 2 cantilevers encadrant, de 17,18 m
- Une travée cantilever de 57,22 m
- Une travée isostatique à l'aplomb de la RD1, simplement appuyée sur le cantilever précédent et sur la culée côté Billancourt, de 15,34 m.

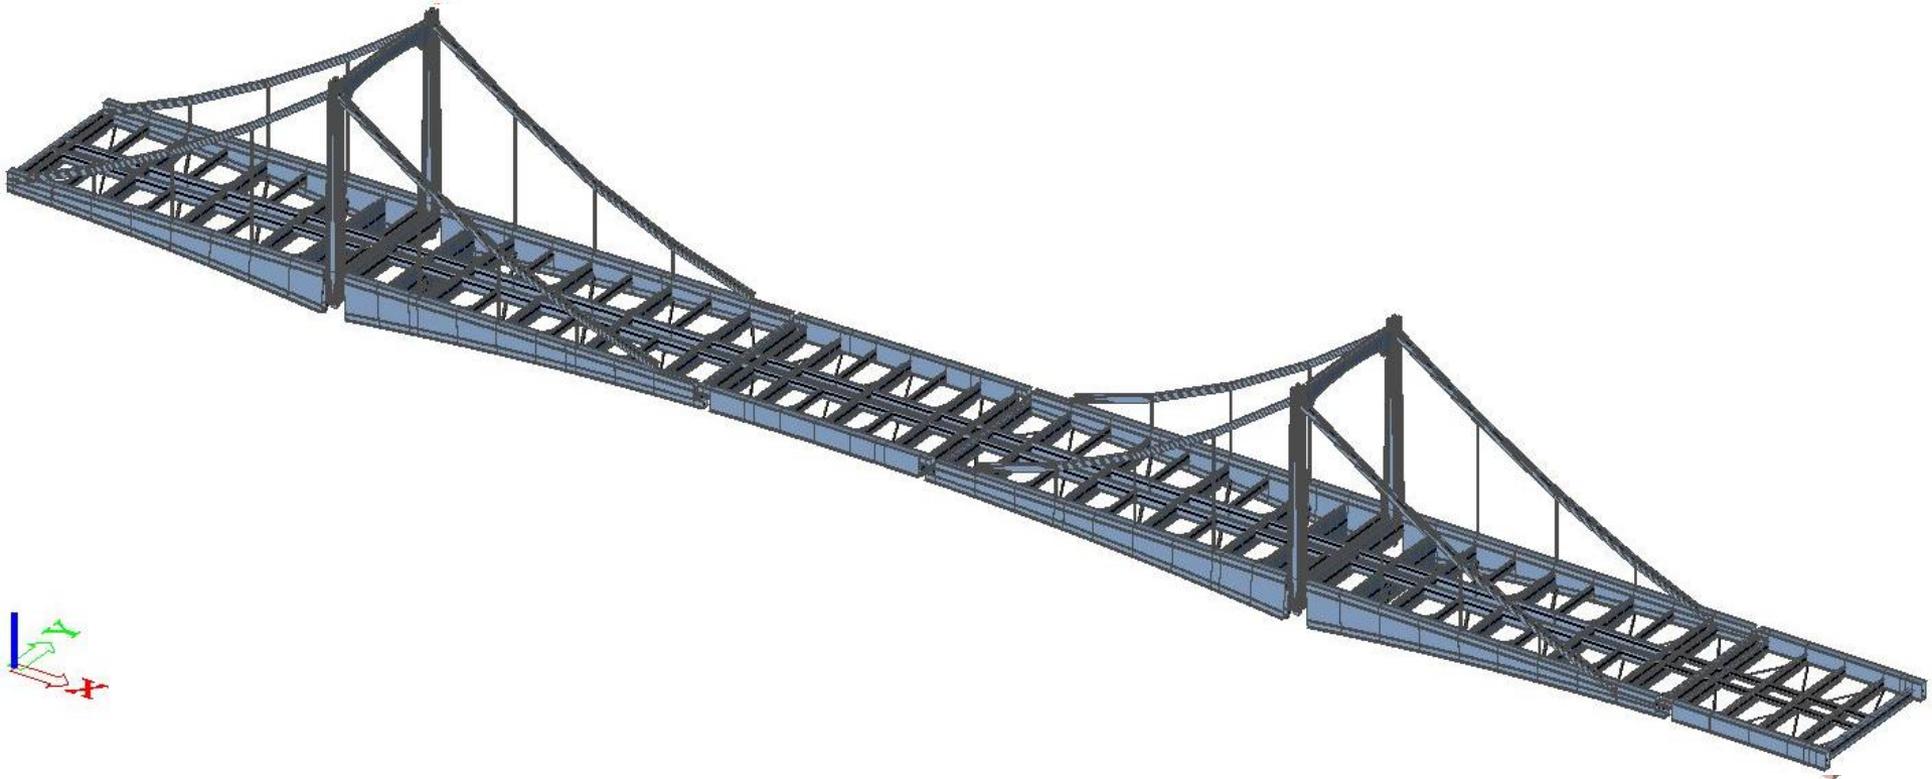
Analyse des plans d'archives

Relevés géométriques complémentaires in situ

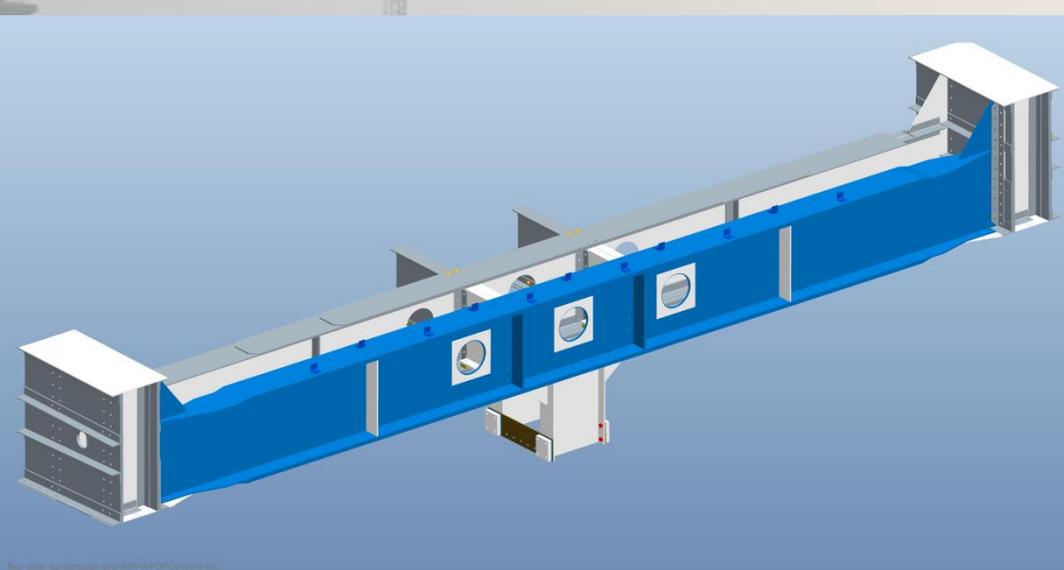
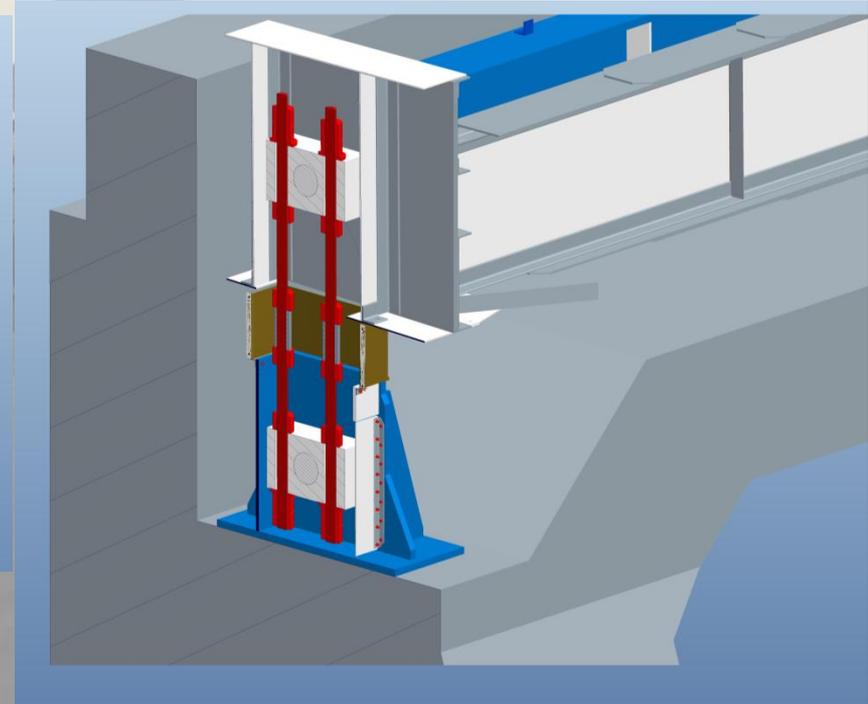
Justification des modifications : Pièce de pont C0 + bielles

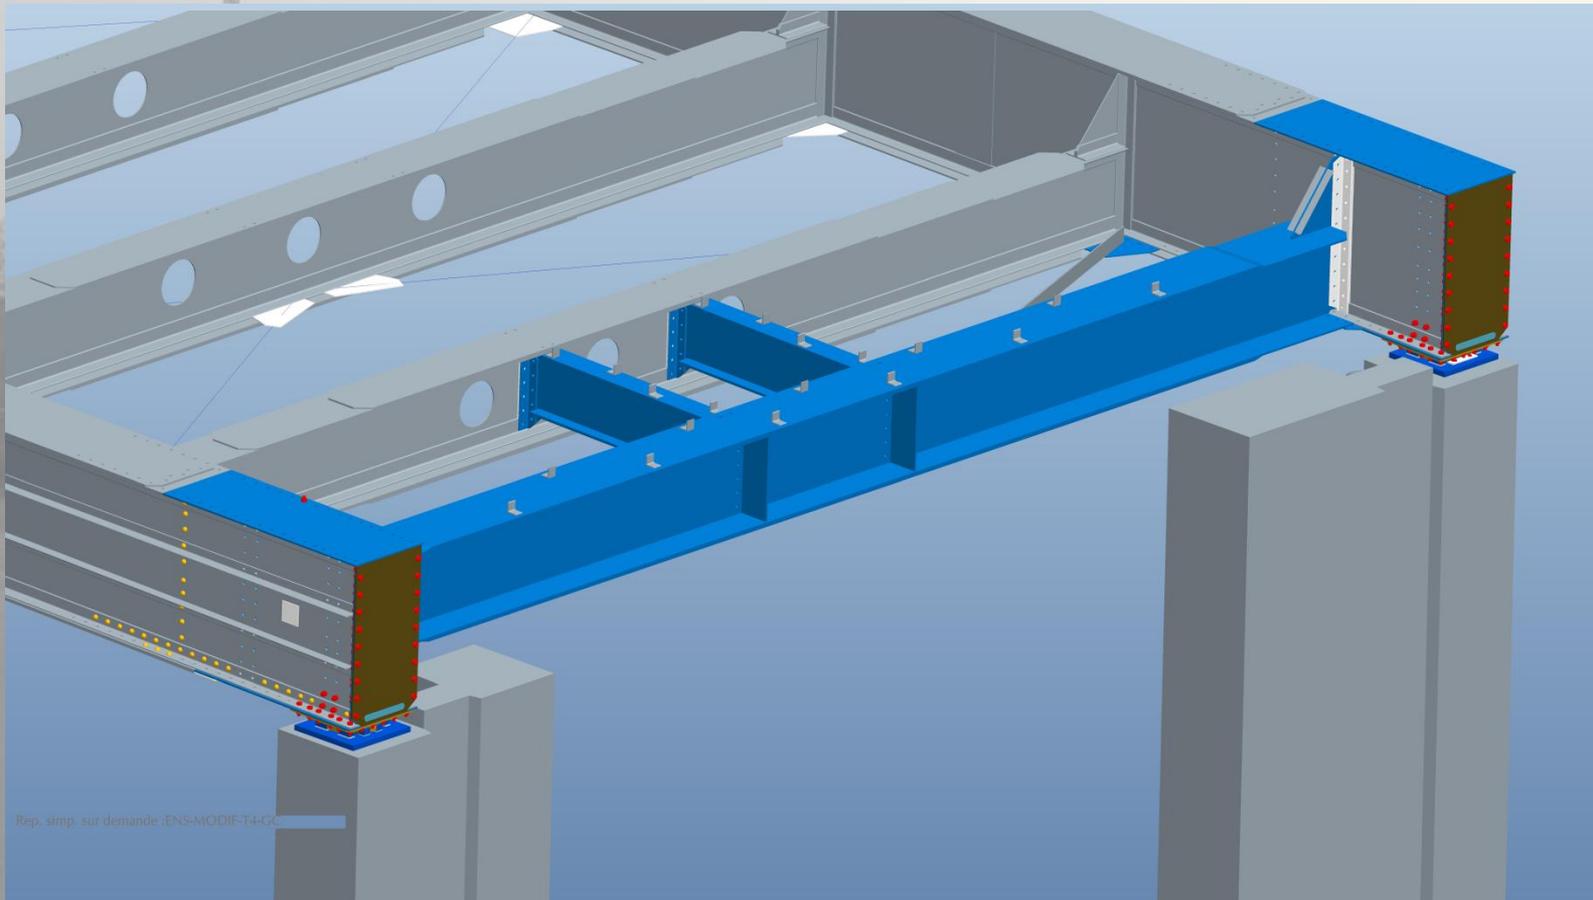
Justification des modifications : Pièce de pont et longerons travée 4 + appuis

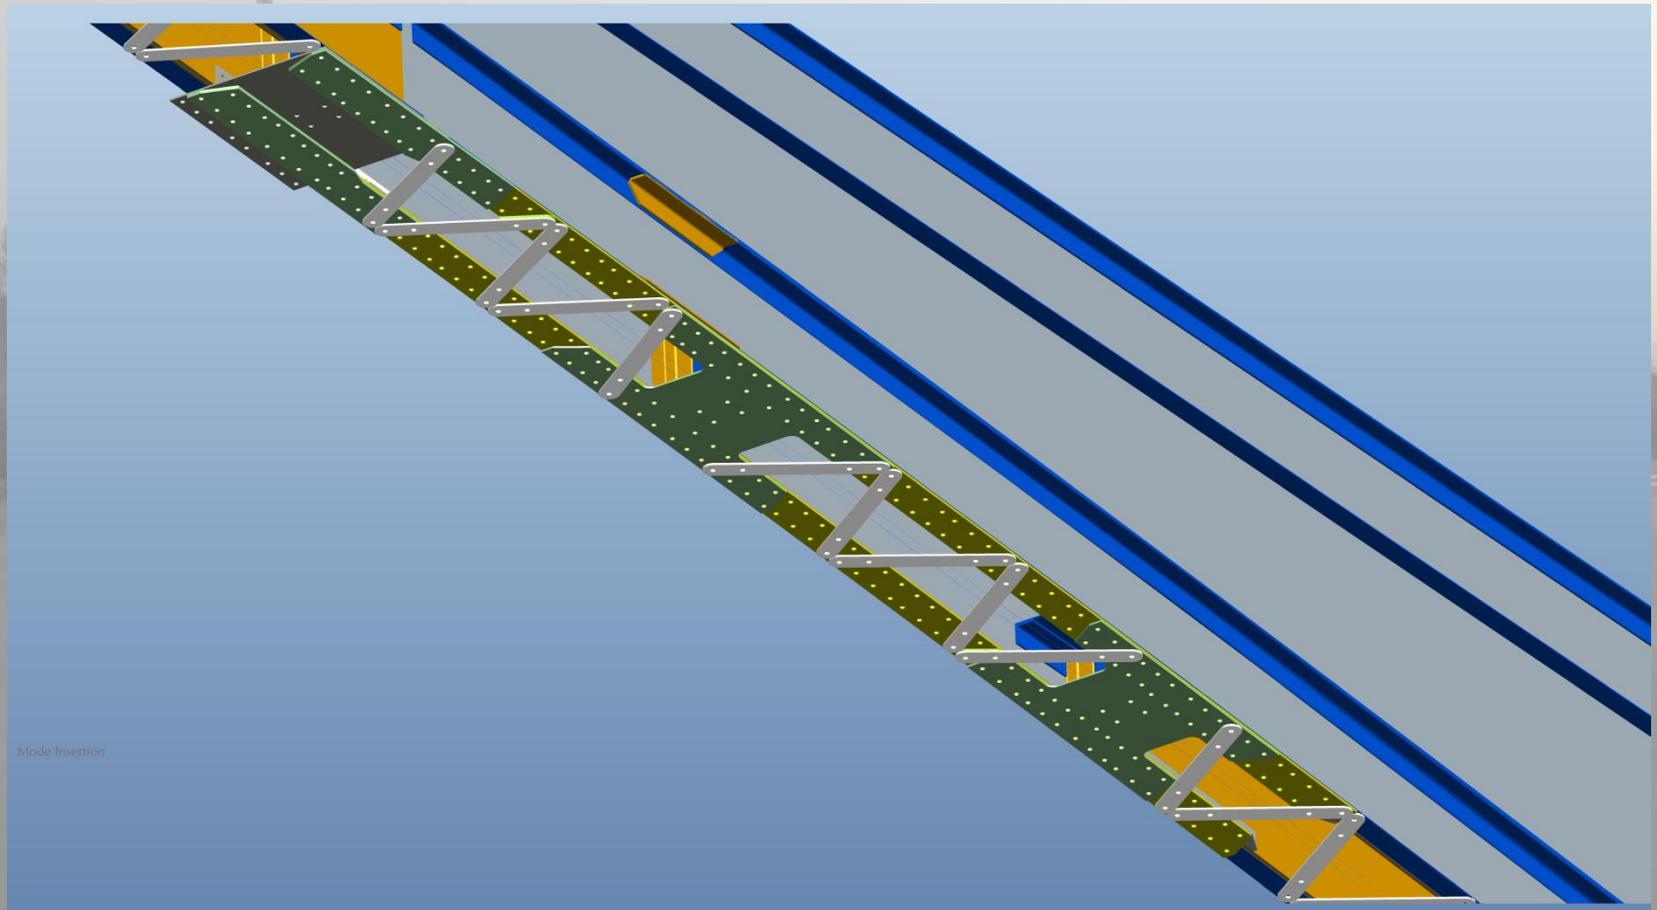
Justification du renforcement de poutre principale « section 2 »

- Renforcement des sections 2 : (partie de poutre principales ne passant plus au calcul) : nouveaux règlements et nouveaux cas de charges)
 - travaux en cours, 4 zones à renforcer.
 - Poids total des renforcements : 2.5T
 - Principe : augmentation de l'inertie de la poutre par ajout de plats continus de 200x12mm sur 6ml et de cornières de 100x75.

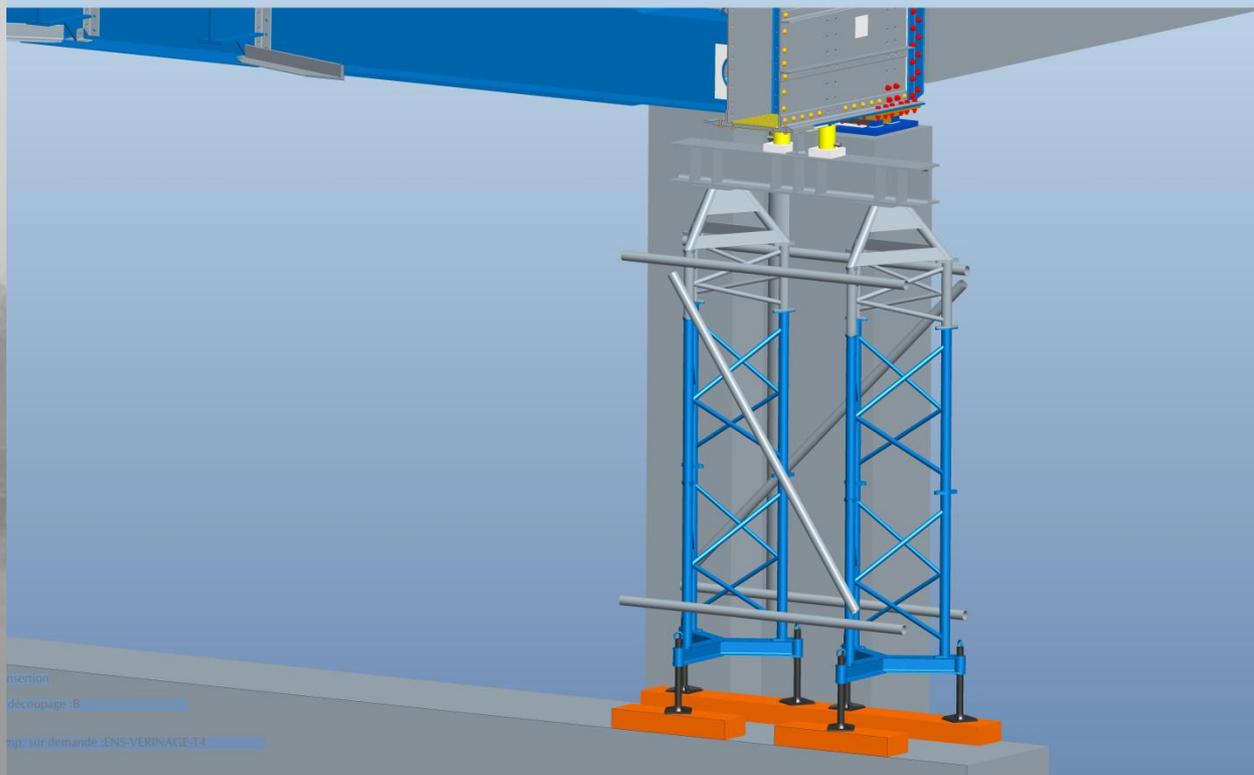
Justification des palées provisoires pour repose de la travée 4

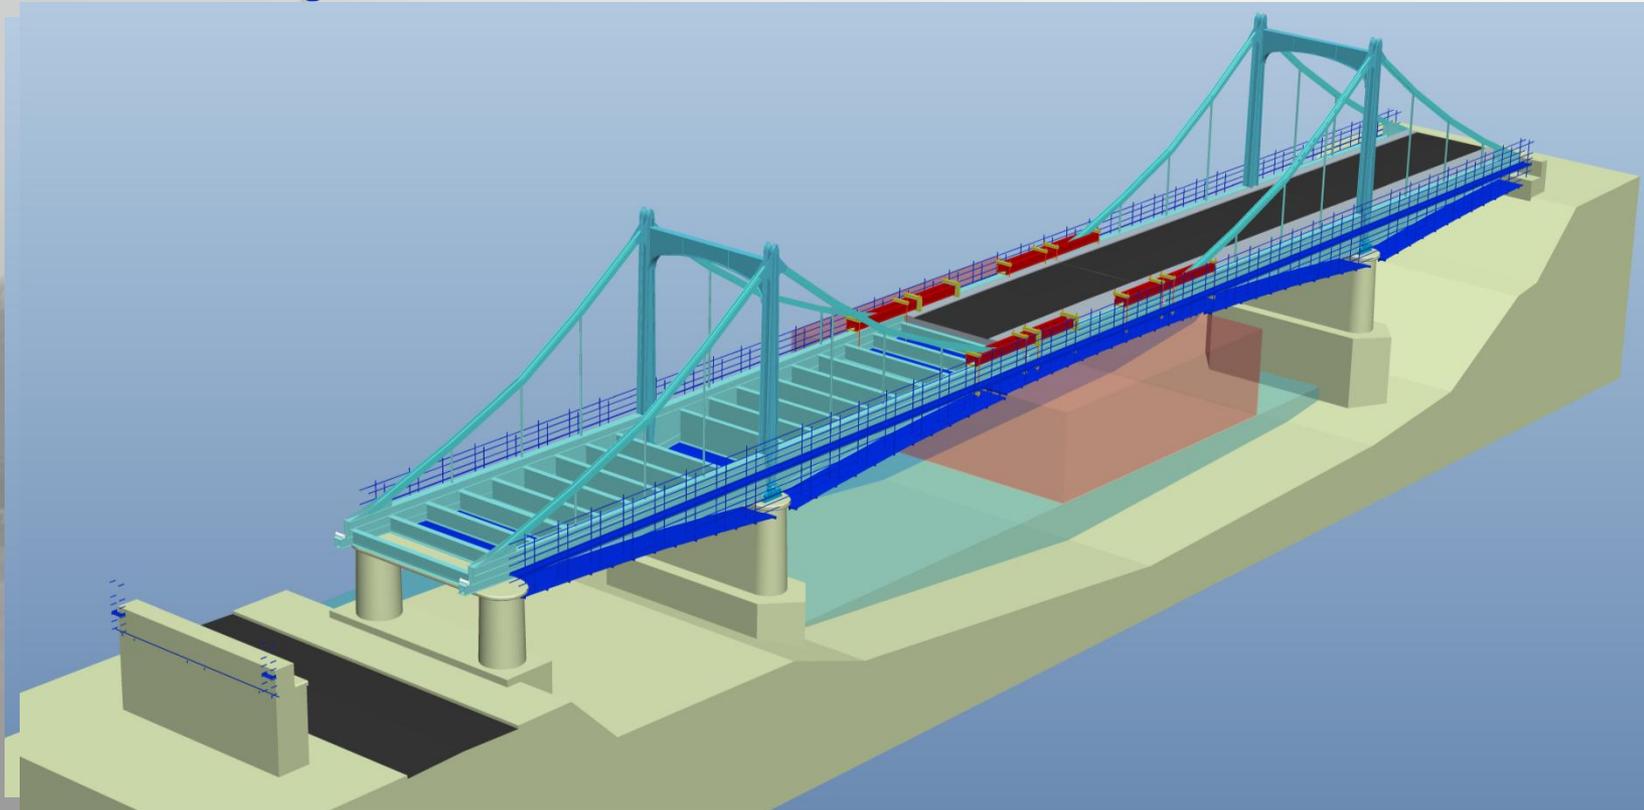
Diverses justifications de phasages de dépose et repose de dalle BA et confinement d'échafaudages.

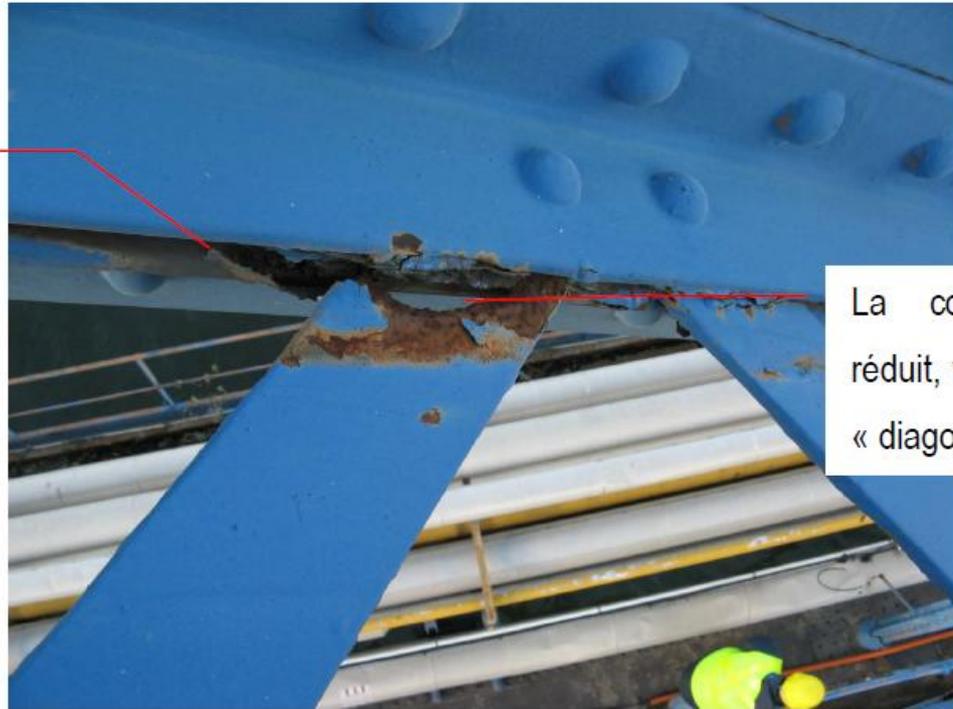
La corrosion
foisonnante
écarte les
cornières

La corrosion creusante
réduit, voire perce les plats
« diagonale »

Exemple de percement d'un plat diagonal

Remplacement des plats-diagonales suite à corrosion dans les interstices des haubans (remplacement à l'identique avec rivetage à chaud)
