**FONDACTIONS**

# les fondations anciennes par pieux bois

Sensibilisation et recueil d'informations  
sur les risques pour nos ouvrages.

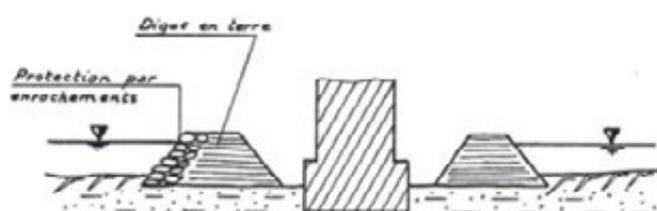
Figure 1 : Batardeau constitué d'une digue à talus incliné (crédit J-P Levillain)

Lorsque la profondeur d'eau atteignait 2 m environ, les terres de la digue étaient maintenues par des piquets de 0,10 m à 0,15 m d'équarrissage et enfoncés dans le sol. Des planches étaient fixées pour soutenir les terres et des enrochements protégeaient ces enceintes (figure 2).

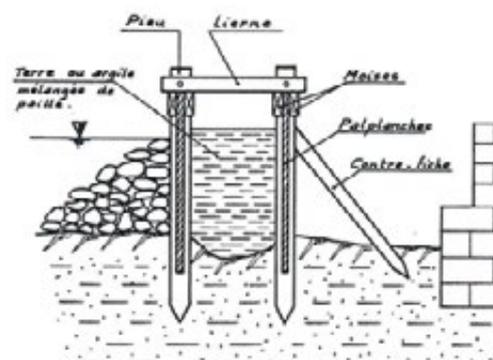
Figure 3 : Batardeau à deux lignes de palplanches fichées entre les lignes de pieux (crédit J-P Levillain)

Pour des profondeurs d'eau supérieures à 2,50 m les batardeaux devaient être constitués de deux lignes de pieux et de palplanches constituant un coffrage dans lequel on pilonnait la terre de manière à assurer l'étanchéité (figure 3). Les palplanches glissaient entre deux cours de moises horizontales qui servaient de guide lors du battage

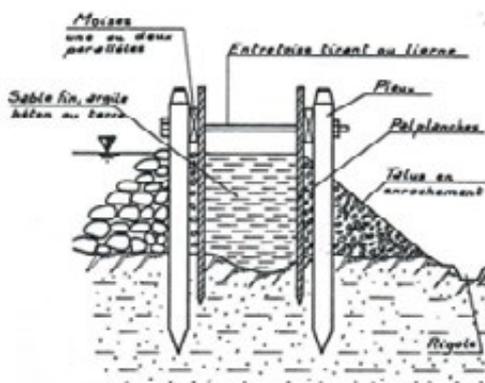
Figure 4 : Batardeau à deux lignes de palplanches disposées contre les moises et en avant des pieux pour assurer une continuité du rideau de vannage (crédit J-P Levillain)

Sur la figure 4, les palplanches sont placées contre les moises fixées elles-mêmes aux pieux dont elles maintiennent l'écartement. Cette disposition a été adoptée dans les grands batardeaux car elle dispense d'effectuer des raccords difficiles entre palplanches et pieux. Elle économise des moises et offre un écran continu de palplanches.

Ce type de batardeau à deux lignes de palplanches a été utilisé en particulier pour édifier les piles du pont de Gignac sur l'Hérault en 1800 avec de très grandes difficultés dues à la grande hauteur d'eau, de l'ordre de 7 à 8 m.

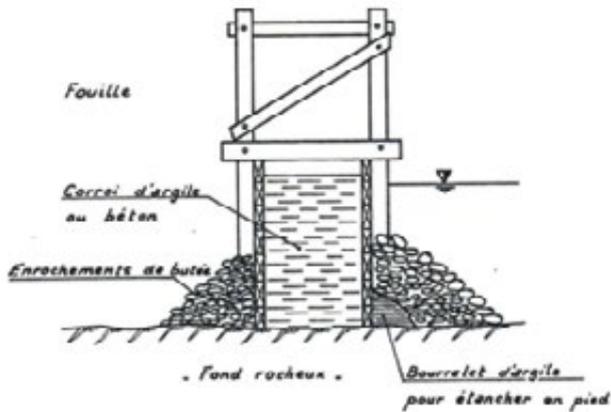
Figure 5 : Batardeau établi sur terrain rocheux (crédit J-P Levillain)

Quand le sol ne pouvait être pénétré par les pieux, on remplaçait ceux-ci par des fermes formées de montants verticaux reliés à la partie supérieure par des liernes doubles et par une entretoise avec croisillon (figure 5). Les infiltrations par le pied étaient prévenues par l'extérieur en plaçant un bourrelet d'argile protégé par des enrochements.

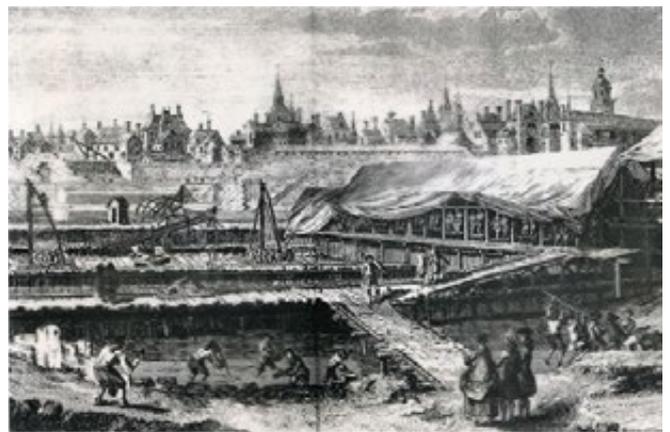
Figure 7 : Grand batardeau de construction du pont d'Orléans en 1751 (extrait de Construire des ponts au XVIII<sup>e</sup> siècle, presse ENPC 1986)

Le batardeau était également utilisé comme chemin de service. Sur la gravure en figure 7, on peut remarquer la disposition des très nombreux ouvriers manœuvrant les pompes, protégés du soleil et des intempéries par une toile de tente et la disposition d'une roue à aubes entraînant une chaîne à godets pour élever l'eau de la fouille. Sur la droite de la gravure en figure 7, on voit des ouvriers qui réalisent une excavation leur permettant de reconnaître la coupe des sols et des ouvriers qui procèdent à l'arrachage d'un pieu de bois. Ce dernier serait muni d'encoches permettant de donner une coupe du terrain d'assise. Au premier plan les ouvriers préparent le terrain pour venir édifier la culée.

- *Figure 7 : Grand batardeau de construction du pont d'Orléans en 1751 (extrait de Construire des ponts au XVIII<sup>ème</sup> siècle, presse ENPC 1986)*

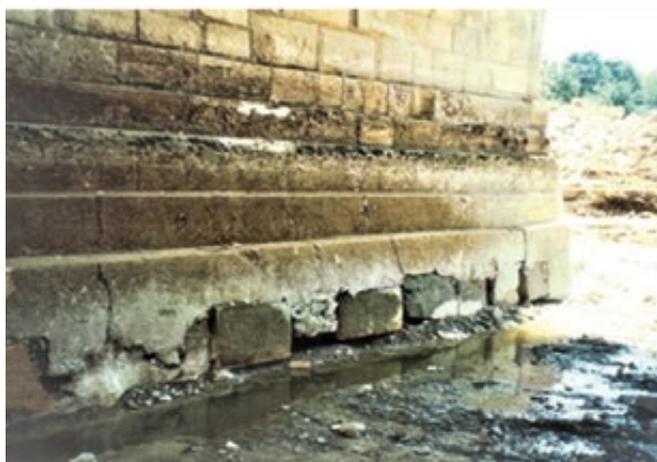
Figure 9 : Semelle de fondation de blocs taillés reposant sans encastrement sur le substratum rocheux. Pont Henri IV sur la Vienne à Châtellerault construit de 1556 à 1609 (crédit photo J-P Levillain)

- *Figure 8 : Vue 3D du système de fondations du pont de Pierre à Bordeaux (document d'appel d'offres public)*
- *Figure 9 : Semelle de fondation de blocs taillés reposant sans encastrement sur le substratum rocheux. Pont Henri IV sur la Vienne à Châtellerauld construit de 1556 à 1609 (crédit photo J-P Levillain)*

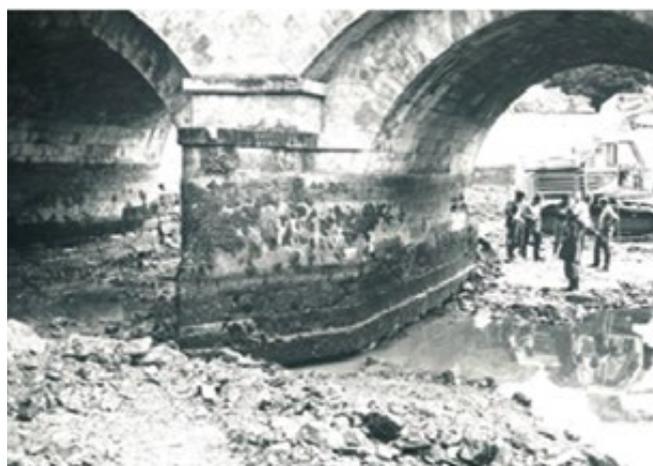
Figure 10 : Vieux pont de Niort sur la Sèvre Niortaise de 1645, élargi en 1747. Fondation établie sur plancher bois reposant sur les alluvions sablo-graveleuses du lit (crédit photo J-P Levillain)

- *Figure 10 : Vieux pont de Niort sur la Sèvre Niortaise de 1645, élargi en 1747. Fondation établie sur plancher bois reposant sur les alluvions sablo-graveleuses du lit (crédit photo J-P Levillain)*

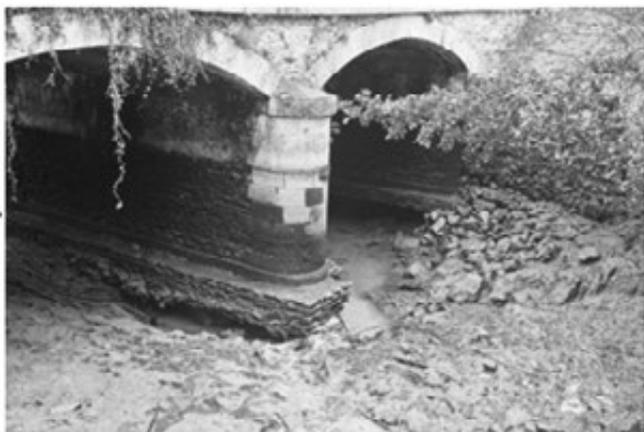
Figure 13 : Pont de Régereau sur le Vicoin édifié latéralement à la rivière qui sera ensuite déviée sous l'ouvrage. Semelle de maçonnerie de moellons reposant sur le schiste et affouillée par le courant arrivant de biais (crédit photo J-P Levillain)

D'autres exemples de fondations sur semelles sont donnés sur les figures 12 et 13 ci-après. Le pont de Régereau sur le Vicoin en Mayenne date de la fin du XIX<sup>e</sup> siècle. La semelle de fondation débordante du fût de pile est constituée de moellons non équarris hourdés au mortier de ciment.

- *Figure 13 : Pont de Régereau sur le Vicoin édifié latéralement à la rivière qui sera ensuite déviée sous l'ouvrage. Semelle de maçonnerie de moellons reposant sur le schiste et affouillée par le courant arrivant de biais (crédit photo J-P Levillain)*

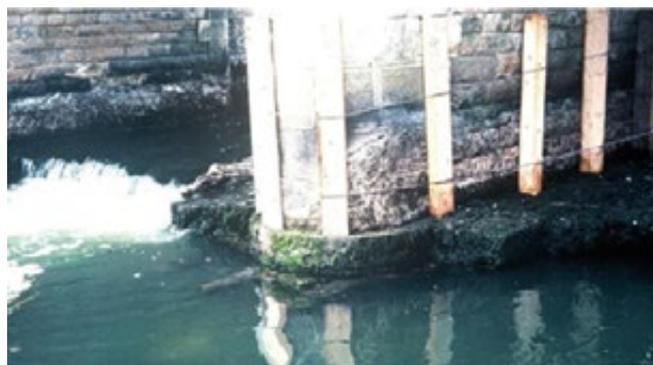
Figure 14 bis : Pont de Chasseneuil-du-Poitou sur le Clain. Semelle de fondation avec planches de réglage établie sans encastrement dans les alluvions graveleuses. Protection du lit par un radier de pavage de moellons ici affouillé par l'aval avec création de cavité sous la semelle par érosion régressive (crédit photo J-P Levillain).

Le pont de Chasseneuil-du-Poitou sur le Clain est établi sur semelle de maçonnerie reposant sans encastrement sur les alluvions graveleuses de la rivière par l'intermédiaire de planches de bois disposées selon le schéma de la figure 14.

- *Figure 14 bis : Pont de Chasseneuil-du-Poitou sur le Clain. Semelle de fondation avec planches de réglage établie sans encastrement dans les alluvions graveleuses. Protection du lit par un radier de pavage de moellons ici affouillé par l'aval avec création de cavité sous la semelle par érosion régressive. (Crédit photo J-P Levillain)*

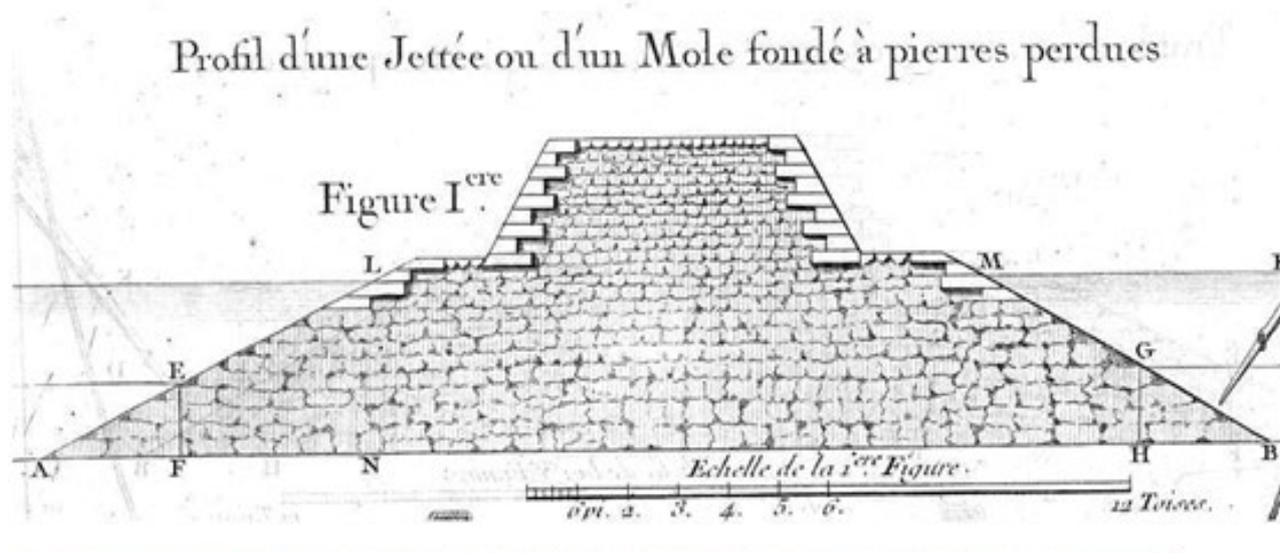
Figure 15 : Fondation sur enrochement (extrait d'Architecture hydraulique de Belidor de 1737)

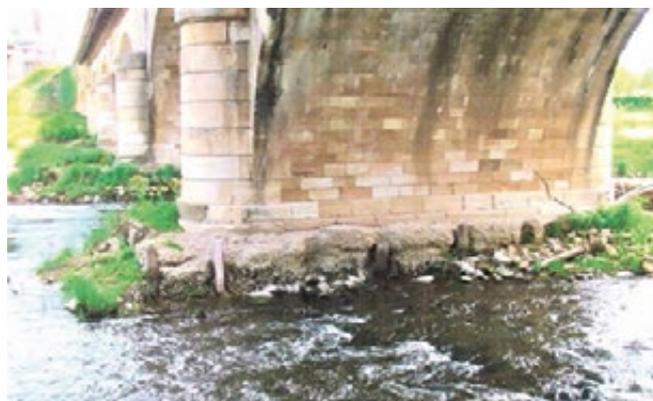
Figure 22 : Fondation sur massif de béton de chaux coulé derrière un rideau de vannage en bois qui, sur cet ouvrage sur le Cher, est détruit (crédit photo Hydro géotechnique)

A chaque emplacement d'un appui, au moyen de pieux et de palplanches formant un vannage, on construisait une enceinte ayant les dimensions de la pile. Dans cette enceinte préalablement draguée jusqu'au sol résistant et protégée à l'extérieur par des encochements, on coulait sous l'eau, au moyen de caisses spéciales, un massif de béton. Cette technique sera très utilisée tout au cours du XIX<sup>e</sup> siècle.

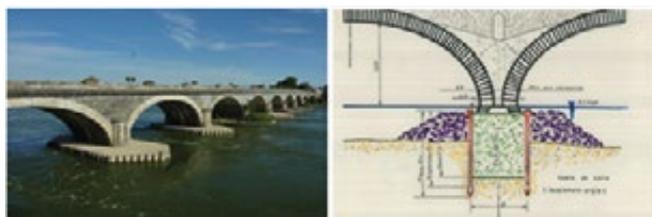
Figure 23 : Fondation sur massif de béton de chaux immergé coulé à l'abri d'un rideau de palplanches bois (terrain inaccessible par épuisement). Pont Dumnacus sur la Loire aux Ponts - de - Cé 1846 -1850 (photo Wikipédia libre de droit et image d'archives)

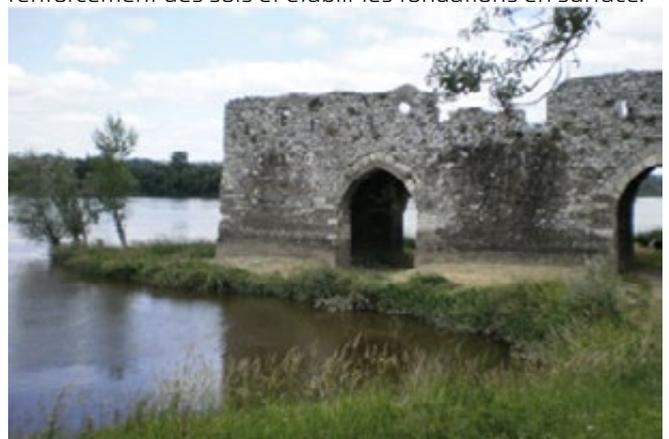
Figure 24 : Moulin pendu de Champtoceaux sur la Loire - Monument Historique du XIII<sup>e</sup> siècle (crédit photo JP Levillain)

Un exemple de fondation de ce type est rencontré sur la Loire à Champtoceaux au droit du Moulin pendu datant du XIII<sup>e</sup> siècle et classé Monument Historique (figure 24). Les picots de bois ont un diamètre variant de 7cm à 10 / 12 cm et des longueurs moyennes de l'ordre de 1 m. Le sol sableux était damé en surface avec ajout de pierres cassées pour recevoir la maçonnerie de l'ouvrage.

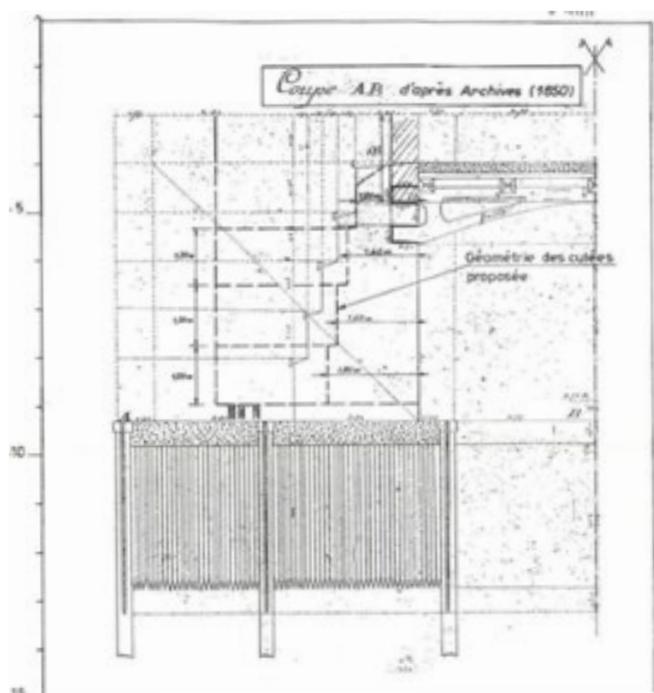
Figure 25 : Plan d'archives du pont du Bouil sur le Langon

En Vendée, le pont du Bouil sur le Langon est établi sur des picots courts de faible section. La figure 25 montre le plan des archives de 1850 qui met en évidence la présence d'un vannage extérieur à la fondation constitué de petits pieux battus dans les alluvions argileuses et d'une semelle de propreté en béton de chaux ou de ciment sur laquelle est édifiée la maçonnerie des culées. L'élévation du pont a été établie suite aux travaux de reconnaissance des sols de fondation (figure 26).

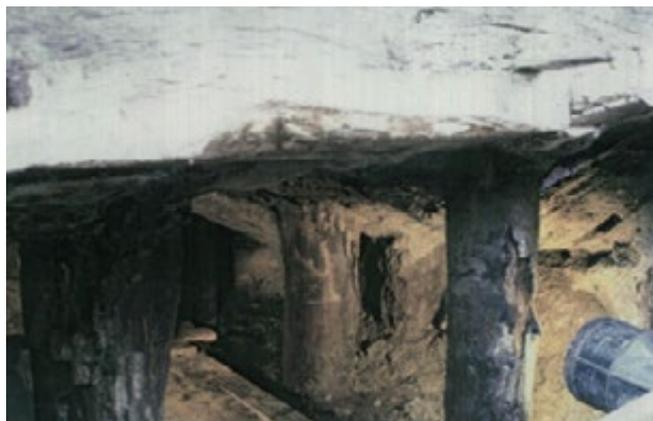
Figure 34 : Pont Cessart sur la Loire à Saumur (1755-1767) pile 3 sur 116 pilots recépés entre 2,50 m et 4,50 m sous l'étiage (crédit photo J-P Levillain)

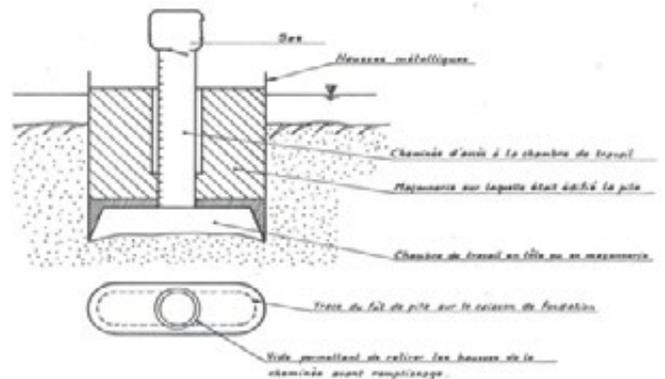
Figure 41 : Schéma de principe d'un caisson havé sous air comprimé

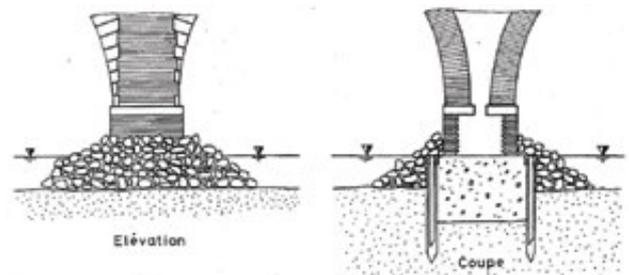
Figure 43 : Protection d'un appui par des enrochements

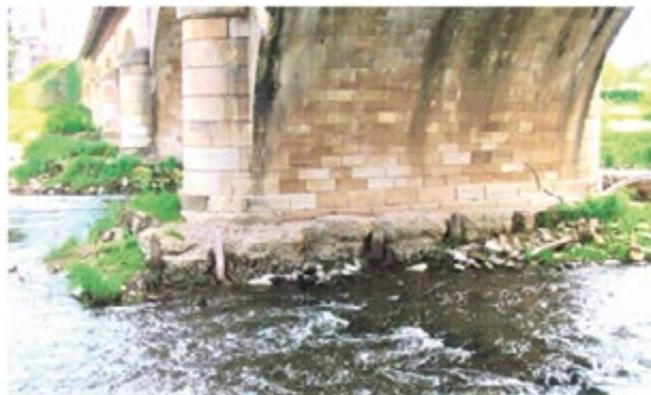
Figure 50 : Illustration de l'érosion, abrasion des matériaux des éléments constituant les fondations

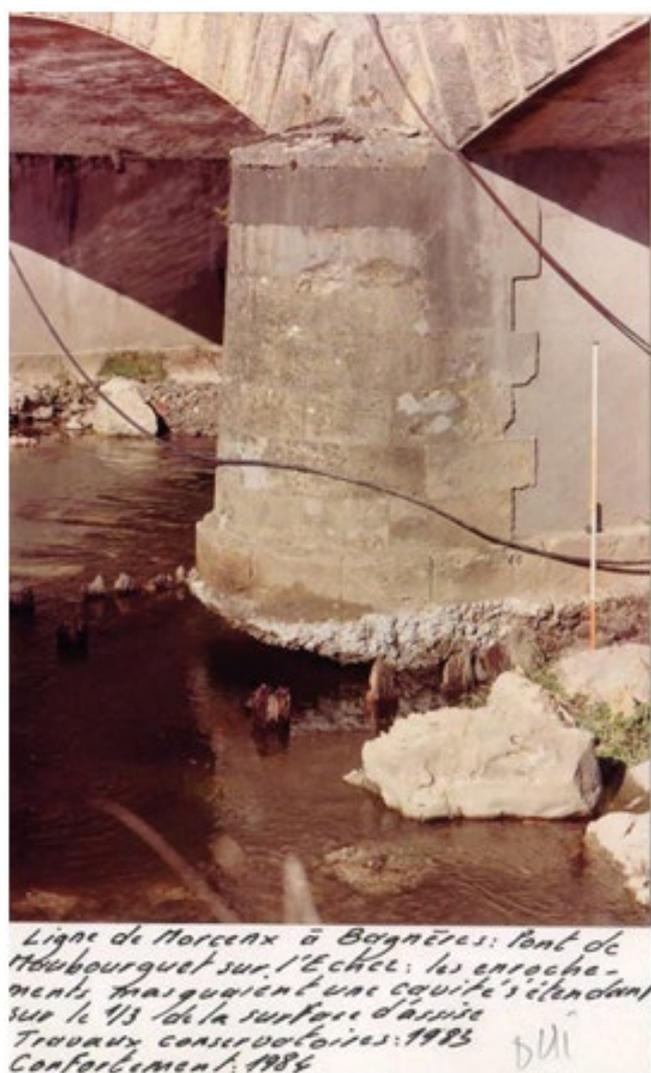
Figure 51 : Illustration de l'érosion, abrasion des matériaux des éléments constituant les fondations, et de la création d'une fosse d'érosion du lit en aval (photo archive SNCF, extrait présentation technique « Gestion d'un patrimoine d'ouvrage sur Pieux bois - Diagnostic, pathologies et renforcement du 25/01/2021 »)

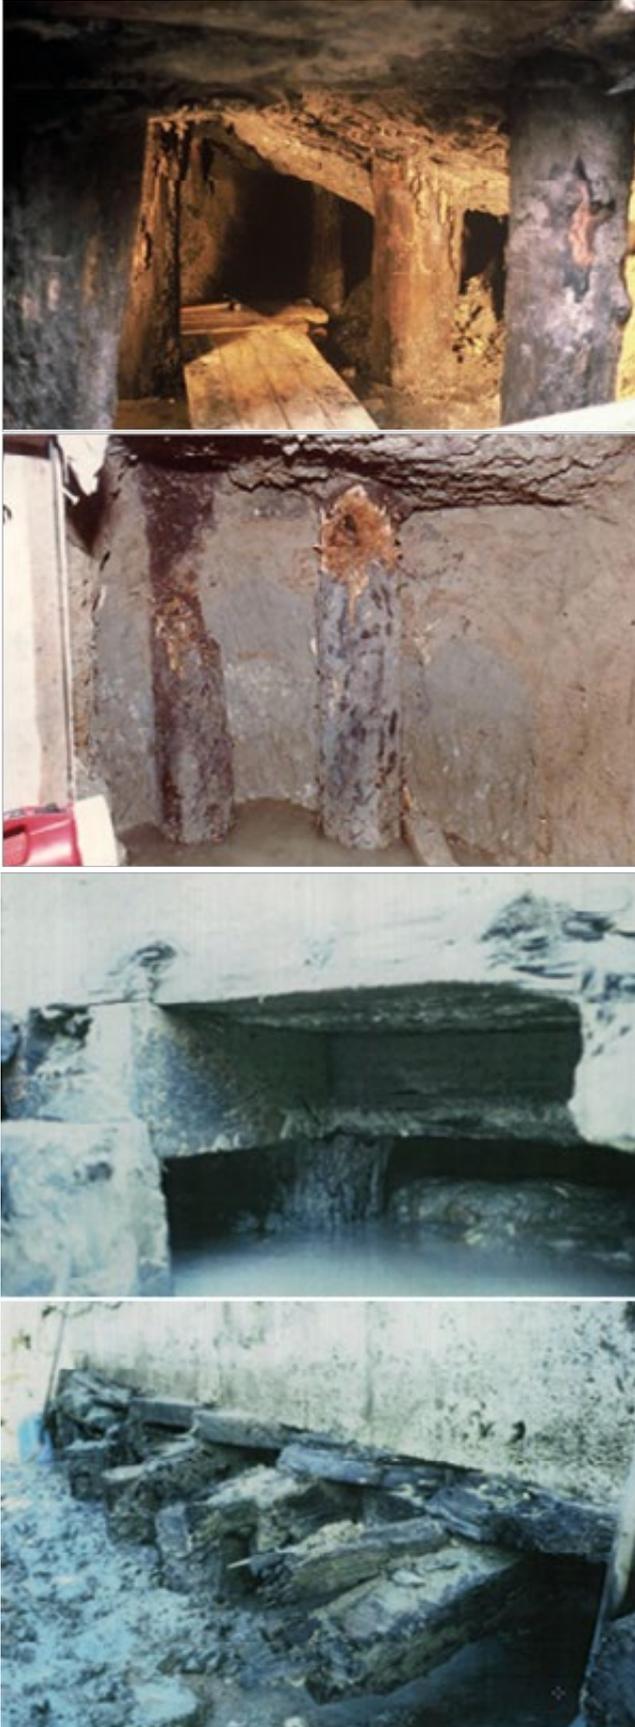
Figure 52 : Fondation sur plateforme en charpente et pieux en bois recépés juste sous l'étiage (pont Cessart Saumur)

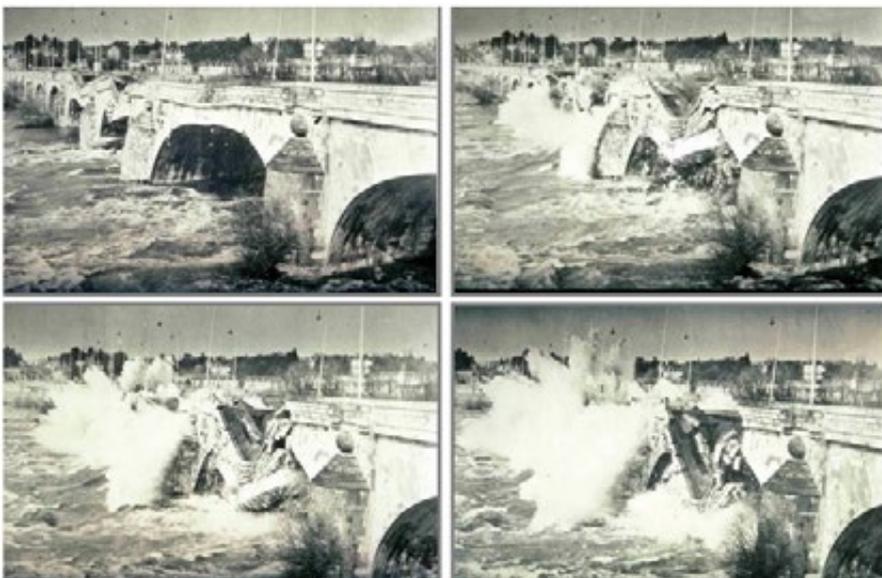
Figure 55 : Effondrement du pont Wilson à Tours les 9 et 10 avril 1978 (photo archives CG37)

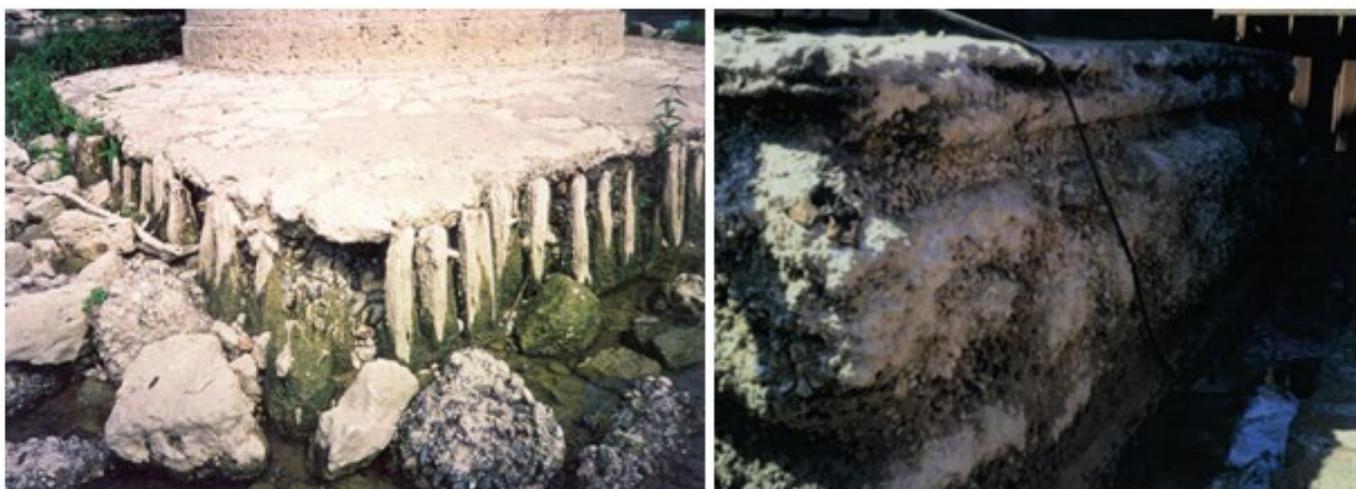
Figure 56 : Illustrations de massifs en béton de chaux dégradés (photos SNCF)

**L'abaissement des lignes d'eau en période d'étiage induit, au-delà des têtes de pieux bois, une mise à l'air des massifs en béton de chaux qui vont se dégrader par une altération par l'air (perte de cohésion). L'alternance entre mise à sec et mise à l'eau accentue la dégradation des massifs en béton de chaux qui perdent de leur cohésion lorsqu'ils sont mis à l'air et qui sont attaqués par abrasion lors des crues.**

Ces massifs assurent l'interface entre la structure de l'ouvrage (pile maçonnée) et le système de fondations par pieux bois. En cas de dégradation avancée, le transfert de charges n'est plus assuré correctement engendrant ainsi, soit un tassement, soit un basculement.

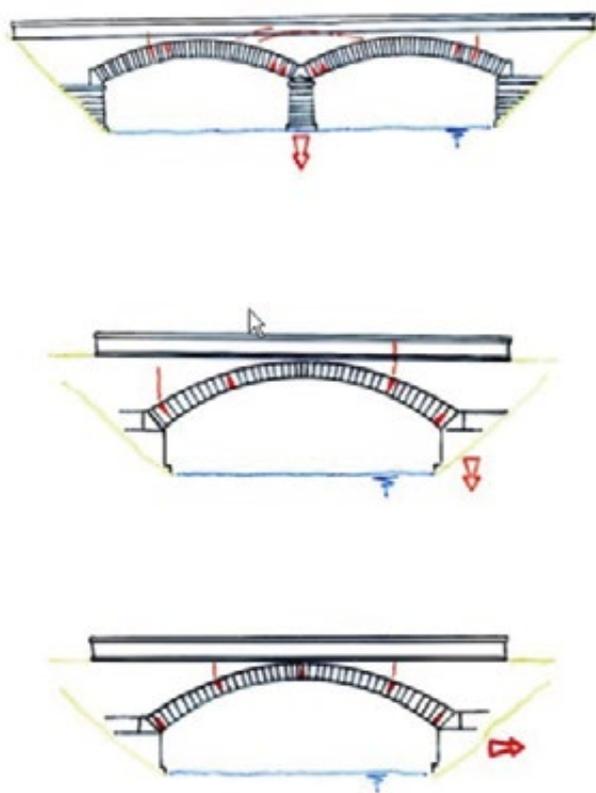
Figure 57 : Croquis des différentes manifestations de fractures selon les tassements des appuis.

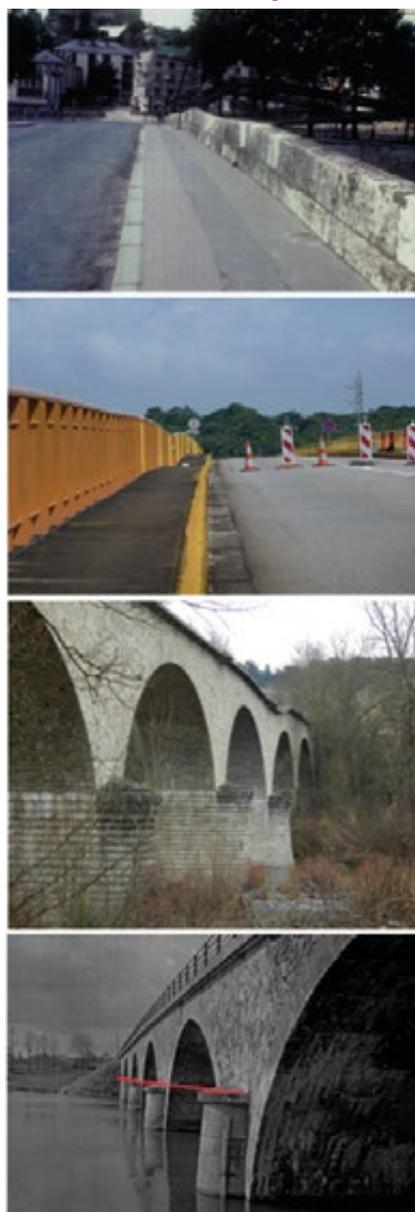
Figure 58 : Illustrations des déformations du profil en long d'ouvrages (photos 1 et 5 extraites présentation JP Levillain Journée technique «Les ponts en maçonnerie du diagnostic à la réparation» du 12/10/2015, photo 2 CETE de l'Ouest, photos 3 et 4 CETE de Lyon)

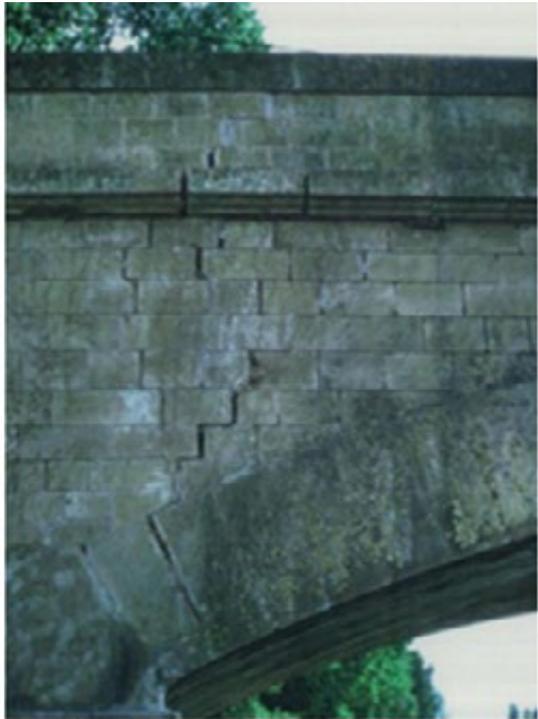
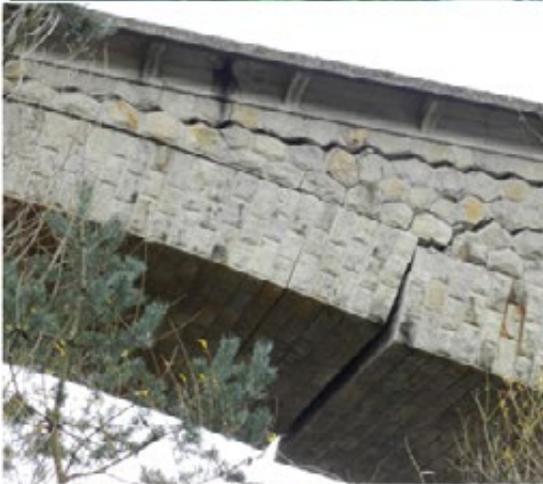
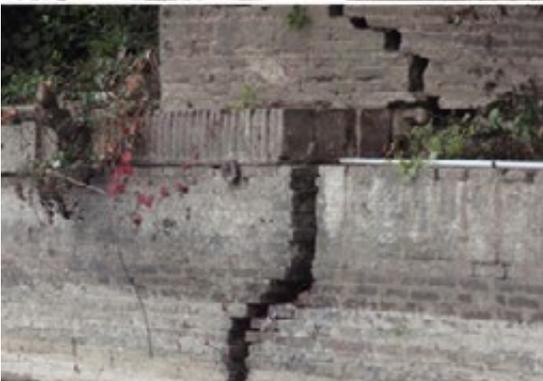
Figure 59 : Illustrations de fractures de structures d'ouvrages induites par des tassements d'appuis (photo 2 viaduc d'Orzilhac avant sa démolition extraite de «Inventaire 43041,02Y» Ponts et Viaducs détruits et/ou disparus, photo 3 DRIEA Ile de France)

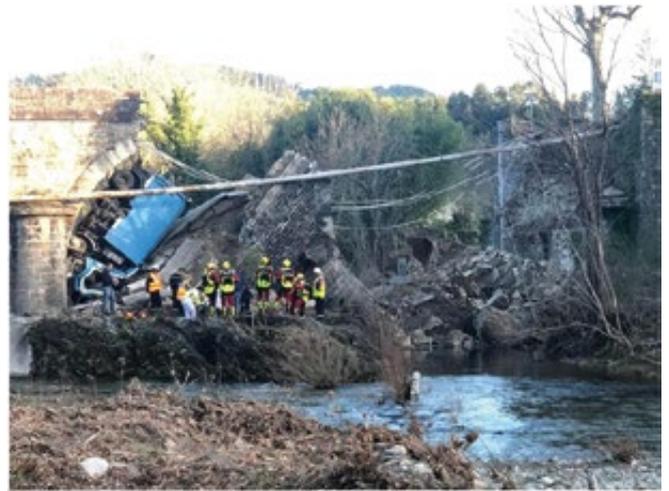
Figure 60 : Effondrement du pont de Chamborigaud en Cévennes dans le Gars en mars 2024 consécutif aux crues ayant affouillé une culée (crédit SDIS 30)

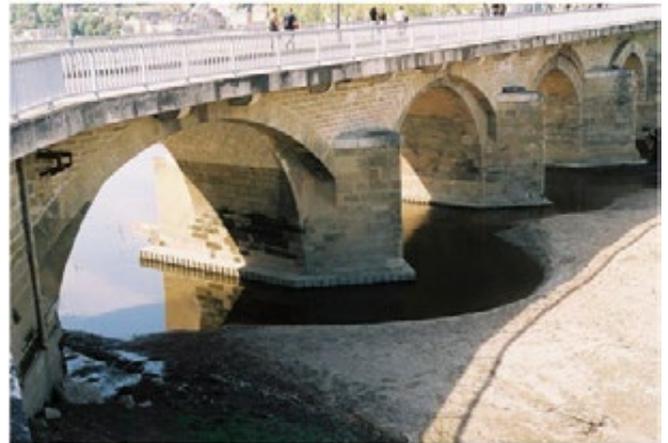
Figure 65 : Illustration de fosses d'affouillement dues à la présence des piles (photo JP Levillain)

L'obstacle à l'écoulement et la réduction fréquente du débouché que constitue la présence d'ouvrages anciens implantés dans le lit du cours d'eau (lit mineur ou majeur) sont à l'origine de l'apparition de fosses d'affouillement à l'amont et à l'aval des ouvrages, de vides sous les appuis, pour les cours d'eau à fond mobile (sédimentaires). Il peut aussi y avoir des phénomènes de contournement de culées sur les cours d'eau à fond non mobile.

- Figure 64 : Illustrations de principe et ordre de grandeur de l'affouillement localisé (sol frottant)
- Figure 65 : Illustration de fosses d'affouillement dues à la présence des piles (photo JP Levillain)

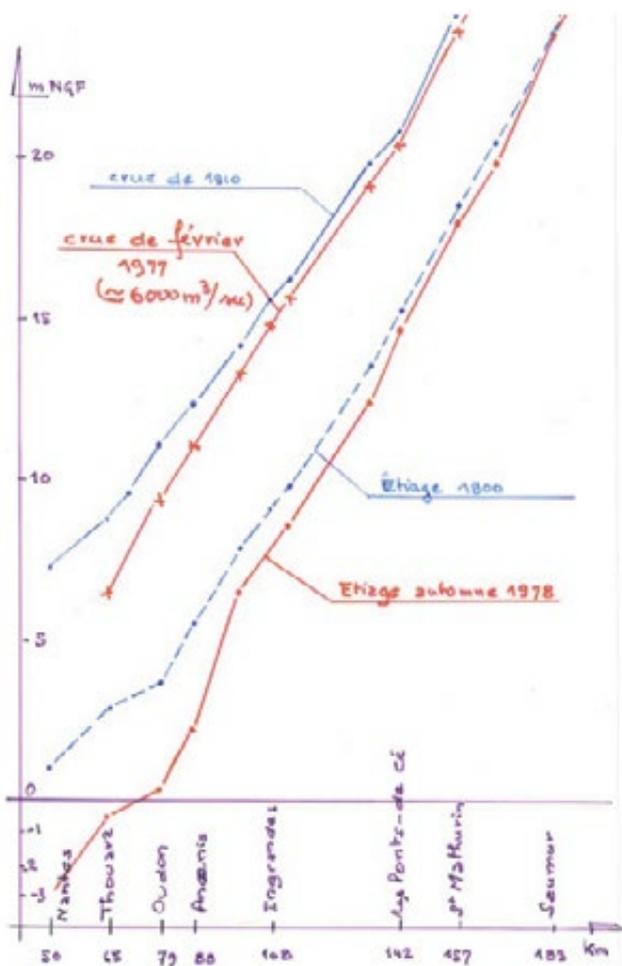
Figure 68 : Évolution de 1910 à 1978 suite aux dragages et aux prélèvements de sédiments. Abaissement de la ligne d'eau de 4m à Nantes

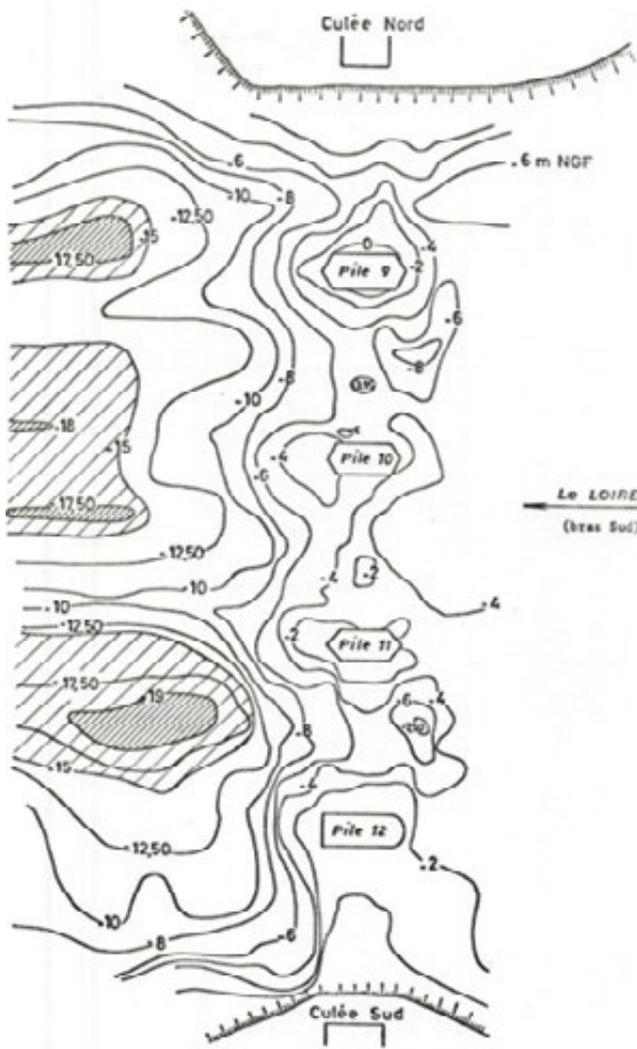
Figure 71 : Fosse d'érosion à l'aval du pont de Thouare (octobre 1979).

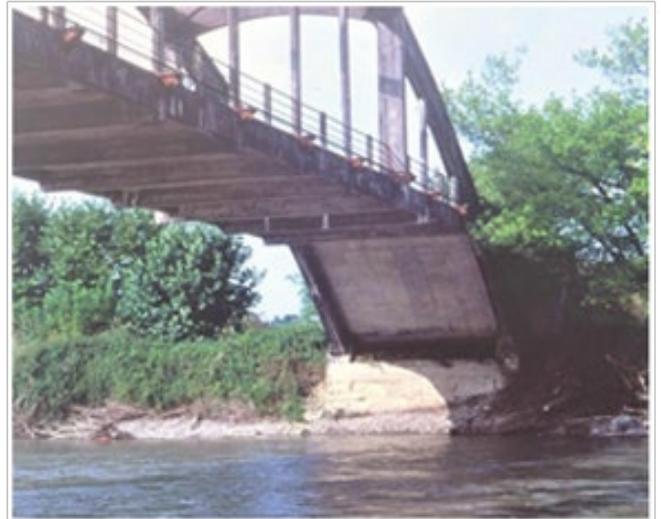
Figure 73 : Enfoncement du lit de l'Adour en amont d'une gravière implantée à 4 km

Autre exemple : extraction des années 1955 à 1985, dans l'Adour, dont le profil a été considérablement modifié

- Figure 73 : Enfoncement du lit de l'Adour en amont d'une gravière implantée à 4 km
- Figure 74 : Conséquence des dragages entraînant un abaissement de la ligne d'eau de 2 à 3 m la chute du pont de Hères sur l'Adour quelques 20 ans après (photo extraite Journée technique « Les ponts en maçonnerie du diagnostic à la réparation JP Levillain 12/10/2015)

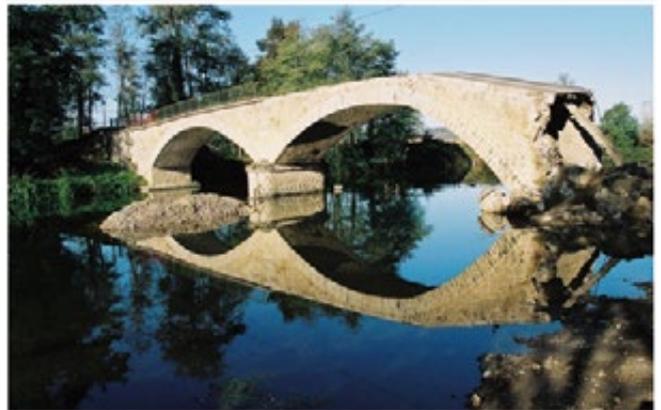
Figure 74 : Conséquence des dragages entraînant un abaissement de la ligne d'eau de 2 à 3 m et la chute du pont de Hères sur l'Adour quelques 20 ans après (photo extraite Journée technique «Les ponts en maçonnerie du diagnostic à la réparation» JP Levillain 12/10/2015)

A titre d'exemple, au-delà des travaux réalisés sur les ouvrages menacés, un seuil de 3 m de hauteur a été construit en aval du pont de Hères sur l'Adour pour remonter la ligne d'eau. Quatorze autres seuils ont ainsi été construits sur l'Adour pour tenter de restaurer la ligne d'eau. Nous verrons

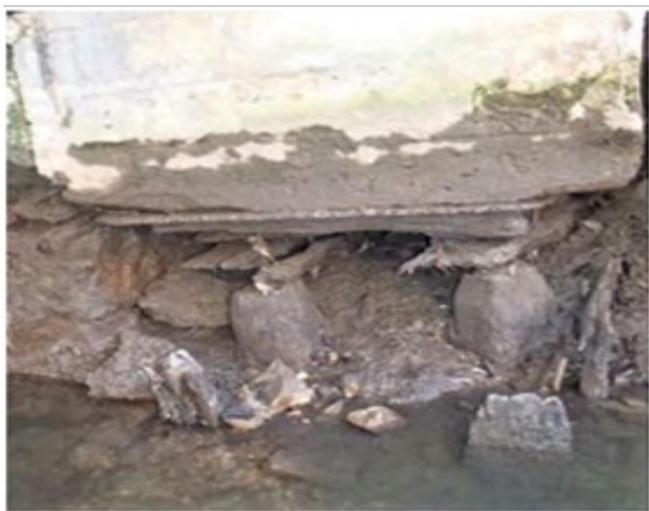
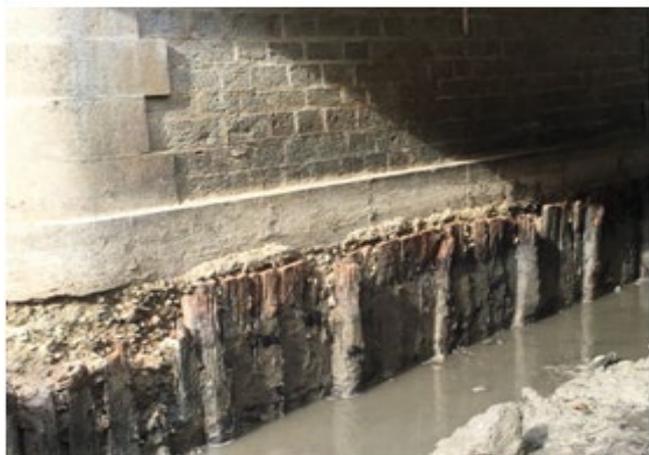
Figure 75 : Illustration de mise à l'air d'éléments bois suite à l'abaissement de la ligne d'eau (crédit photo Romeouf)

L'abaissement de la ligne d'eau dans les trois communes de Maisse, La Ferté Alais et Corbeil met à l'air sur 3 km de berges 720 ml de fondations supportant 50 % du bâti relevé. La moitié de ces fondations est en bois.

- Figure 75 : Illustration de mise à l'air d'éléments bois suite à l'abaissement de la ligne d'eau (crédit photo Romeouf)
- Figure 76 : Schéma de principe de l'influence d'un seuil

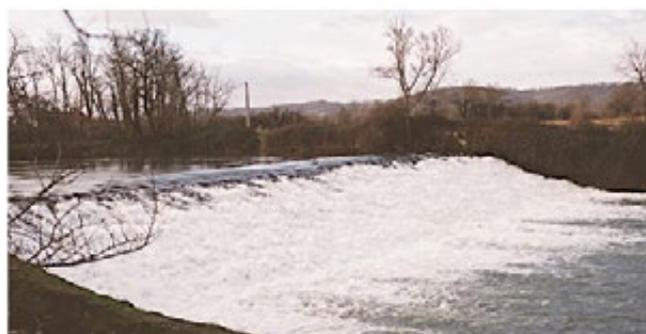
Figure 77 : Illustration d'un seuil (photo JP Levillain)

- ralentissement de l'écoulement,
- débit réduit en aval du seuil,
- modification de la température de l'eau,
- étiage plus sévère en aval et remontée du plan d'eau en amont.
- enfoncement du lit en aval (érosion progressive) faute d'apport des sédiments bloqués en amont conduisant au déchaussement des fondations (du seuil lui-même ou des éventuels ouvrages en aval).

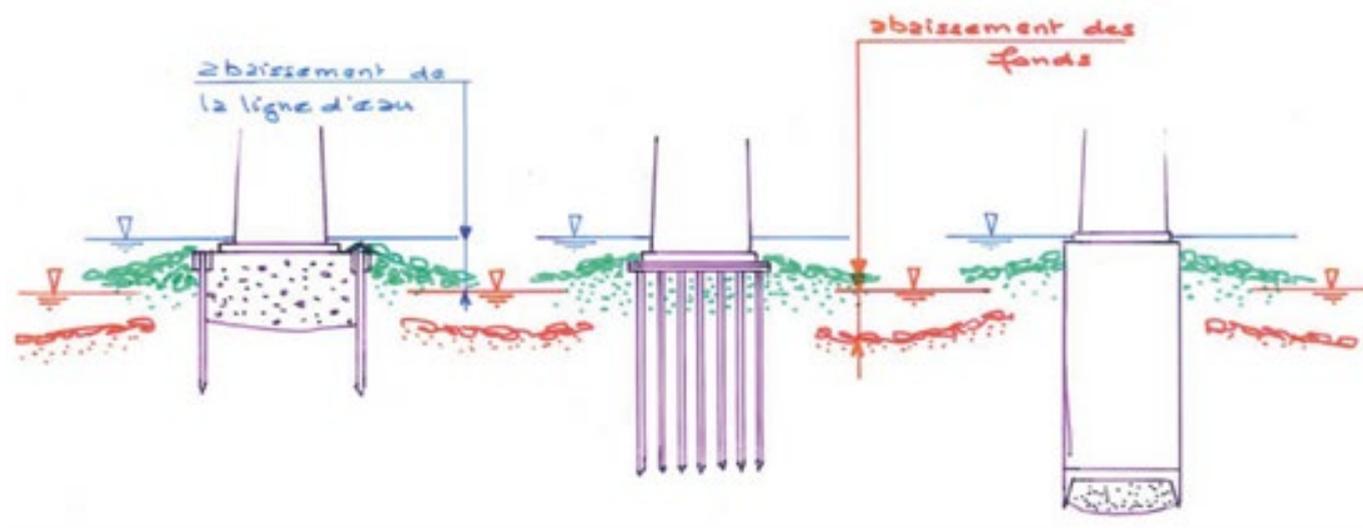
Figure 79 : Coupe schématique illustrant l'abaissement de la ligne d'eau et l'abaissement du lit par rapport aux systèmes de fondations

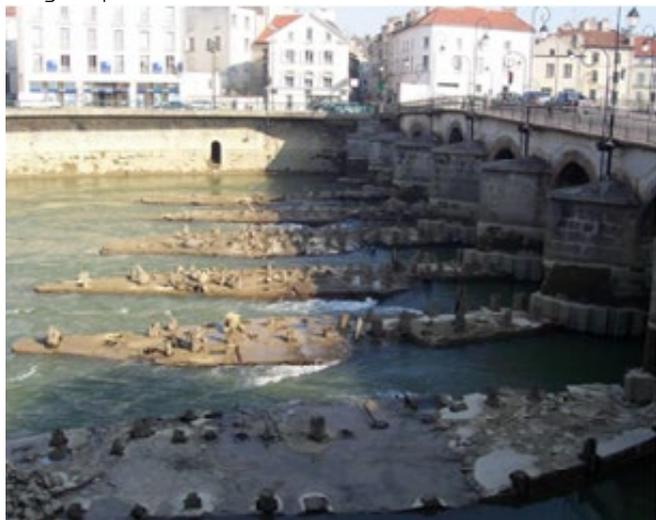
Figure 82 : Pont des moulins de Meaux - découverte des fondations anciennes d'un ouvrage en période d'étiage démontrant la baisse de ce niveau par rapport à l'époque de construction (photo 2004 d'un particulier amateur)

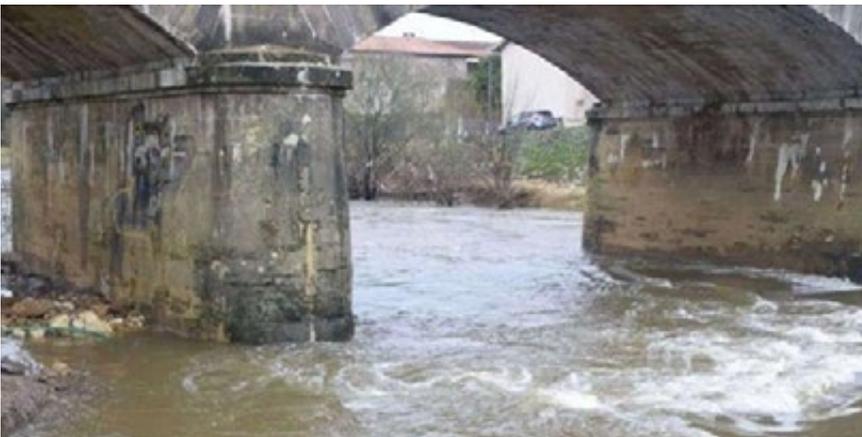
Figure 91 : 2021 : « La dernière crue de la Midouze a particulièrement abîmé l'ouvrage sans le mettre en péril ». (Crédit photo : Guy Bop)

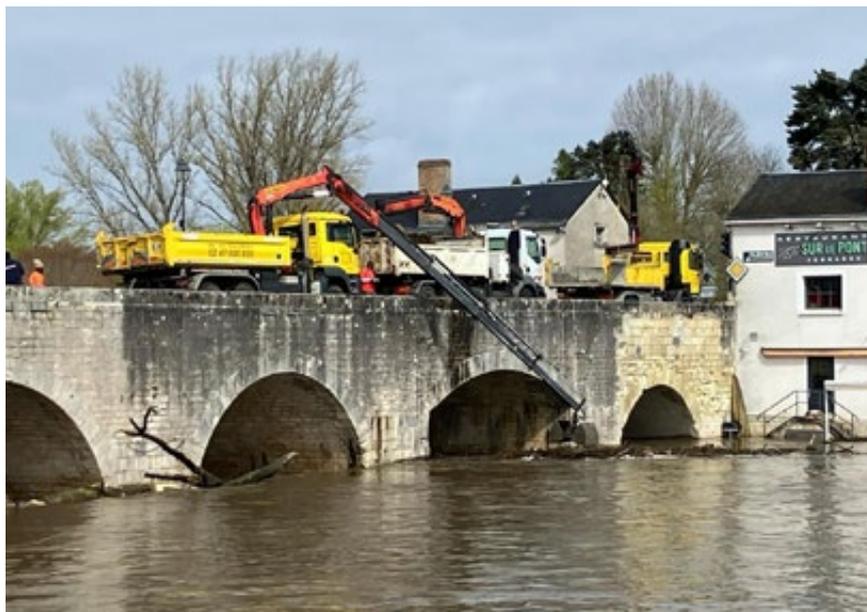
Figure 92 : Crue d'avril 2024 dans le loir et Cher, intervention d'ATS pour débayer les embâcles accumulés (crédit photo ATS)

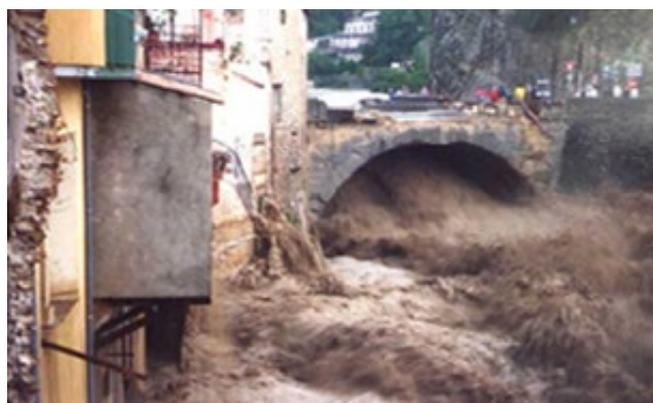
Figure 95 : Pont de Vaison-la-Romaine, France 1<sup>er</sup> siècle - Ouverture : 17,20 m. Passage de la crue du 22 septembre 1992 (crédit photo IRSTEA de Lyon)

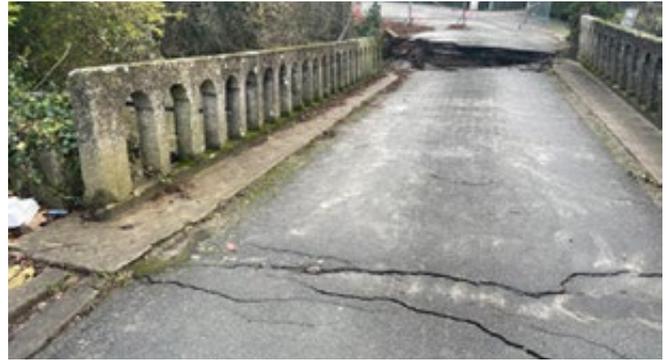
Figure 98 : Pont situé sur la commune d'Arques qui a subi de plein fouet les problèmes d'affouillement suite aux inondations (Image STRRES post LinkedIn)

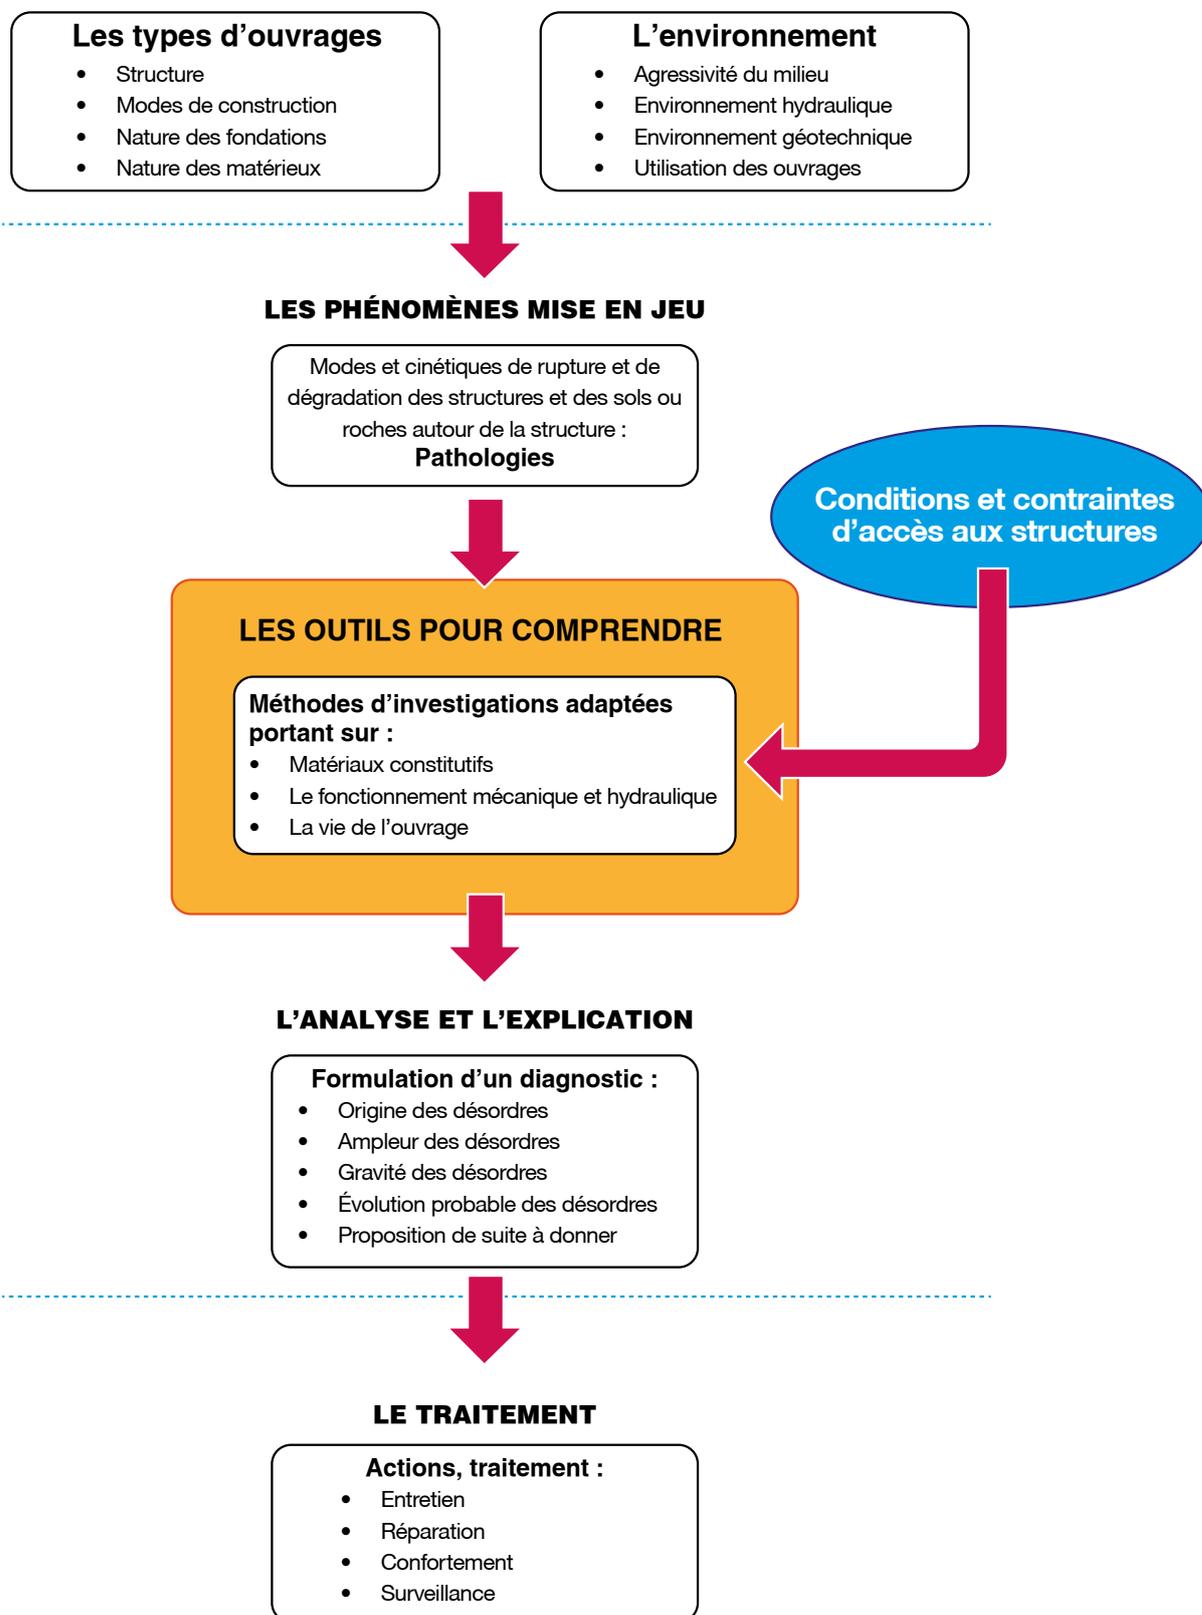
Figure 99.1 : Schéma synoptique d'une étude type

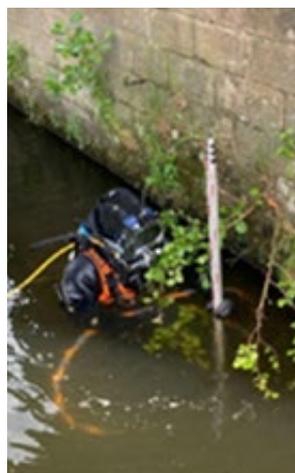
Figure 100 : relevé bathymétrique manuel (crédit photo Romoeuf)

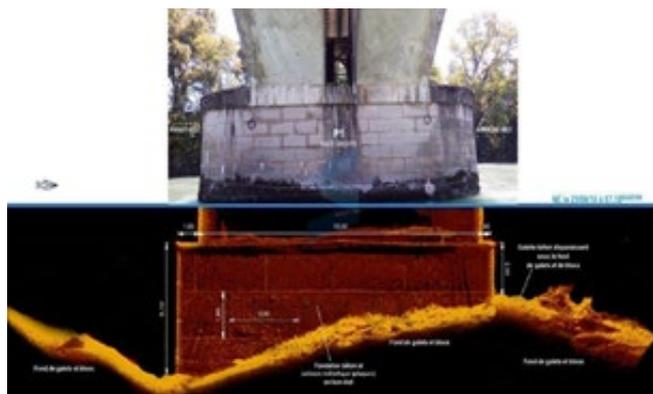
Figure 104 : Exemple d'image obtenue par échosondeur superposée à l'image aérienne de la structure (crédit photo SATIF)

Le recours au sonar latéral peut également être utile pour obtenir un relevé latéral des parties immergées des ouvrages. Toutefois l'interprétation de ces images peut être assez délicate et il est prudent de les compléter par des reconnaissances par plongeurs.

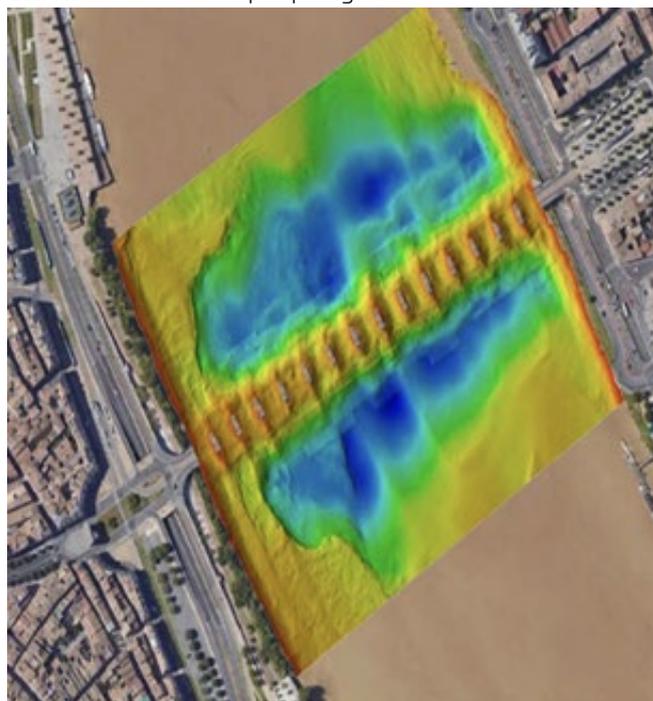
Figure 105 : Levé bathymétrique réalisé dans le cadre du projet de confortement du Pont de Pierre à Bordeaux par sondeur multifaisceaux (document d'appel d'offre public)

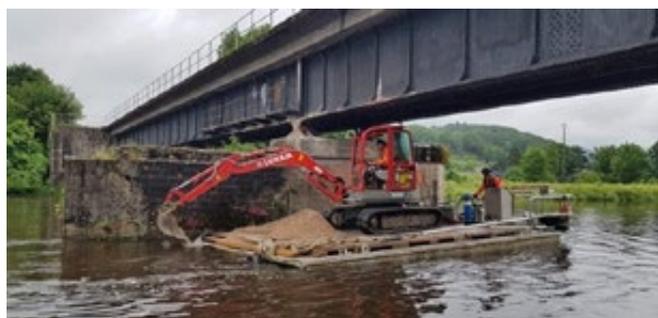
Figure 110 : Illustration d'un dégarnissage localisé réalisé à la pelle mécanique depuis un ponton flottant (crédit photo Romaeuf)

- Figure 109 : Coupe schématique de principe d'un dégarnissage localisé
- Figure 110 : Illustration d'un dégarnissage localisé réalisé
