**FONDACTIONS**

# les fondations anciennes par pieux bois

Sensibilisation et recueil d'informations  
sur les risques pour nos ouvrages.

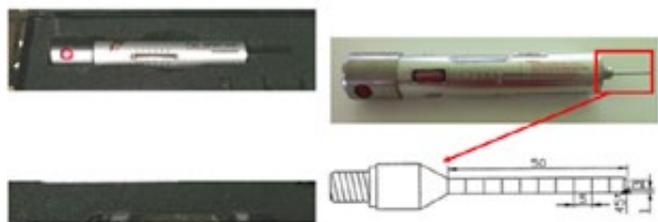
Figure 111 : Appareil de mesure assimilable à une aiguille Proctor (extrait guide d'inspection des fondations bois des ouvrages de l'IFFSTAR)

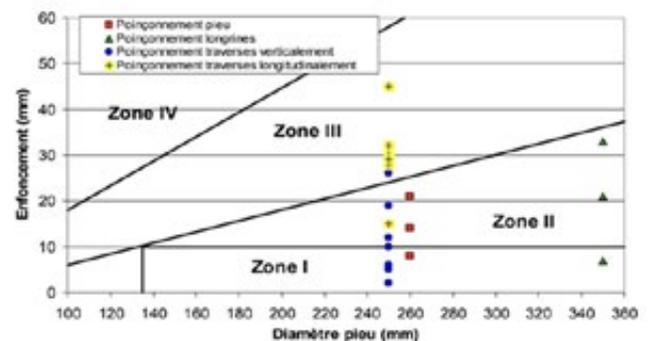
Figure 113 : Tests de poinçonnement réalisés sur un chantier test (Viaduc des cents arches à Arveyre) et placés sur l'abaque du protocole d'inspection Hollandais (extrait guide d'inspection des fondations bois des ouvrages de l'IFFSTAR)

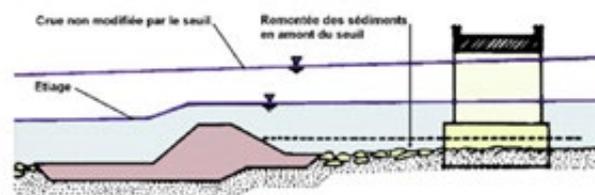
Figure 114 : Coupe schématique illustrant les conséquences et l’interaction entre un seuil transversal et un ouvrage (extrait guide STRRES FABEM 6.3 V2).

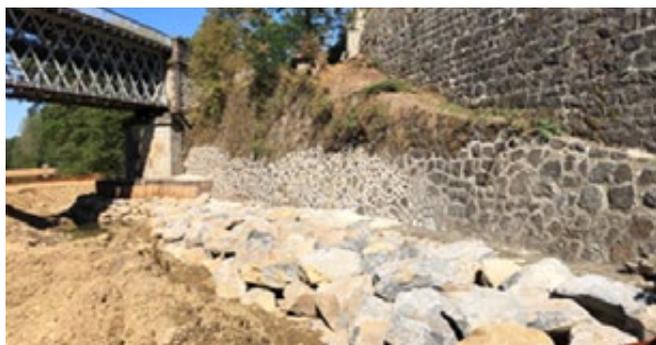
Les protections par enrochements permettent d'éviter les affouillements des appuis mais n'empêcheront pas la mise à l'air des pièces bois.

Les enrochements peuvent être généralisés et constitués un « radier perméable » ou isolés au droit des piles de l'ouvrage.

Figure 115 : Illustrations de massifs d'enrochement de protection (Crédit photo BTPS Atlantique)

- Figure 115 : Illustrations de massifs d'enrochement de protection (Crédit photo BTPS Atlantique)
- Figure 116 : Ouvrage de Luzou sur la ligne ferroviaire Luluque Tartas dans les Landes : Affouillement important sous une culée fondée sur pieux bois, comblé par enrochement permettant de retenir les sédiments sableux et recombler naturellement l'affouillement (Crédit photo BTPS Atlantique)

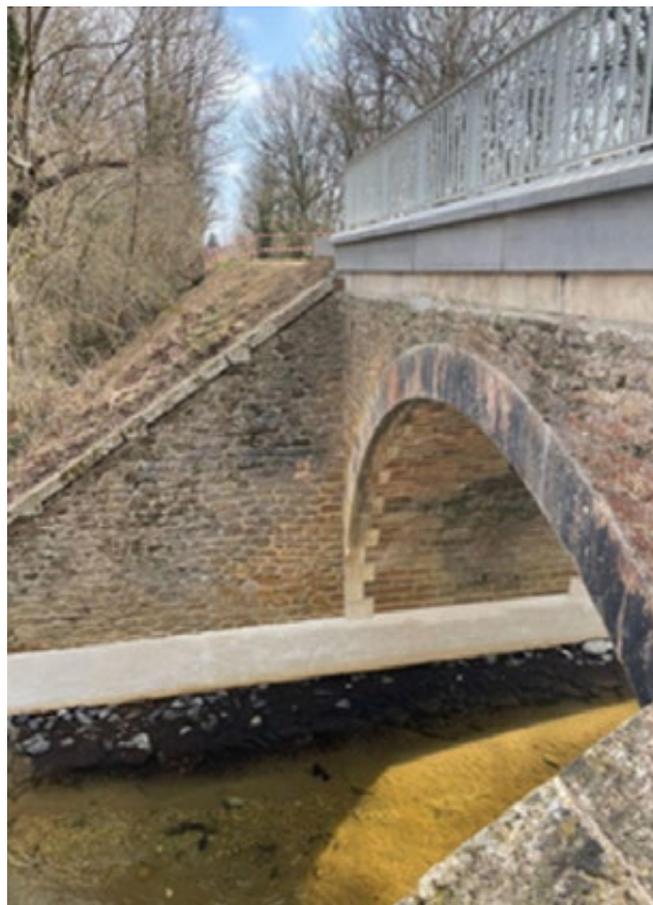
Figure 116 : Ouvrage de Luzou sur la ligne ferroviaire Luluque Tartas dans les Landes : affouillement important sous une culée fondée sur pieux bois, comblé par enrochement permettant de retenir les sédiments sableux et recombler naturellement l'affouillement (Crédit photo BTPS Atlantique)

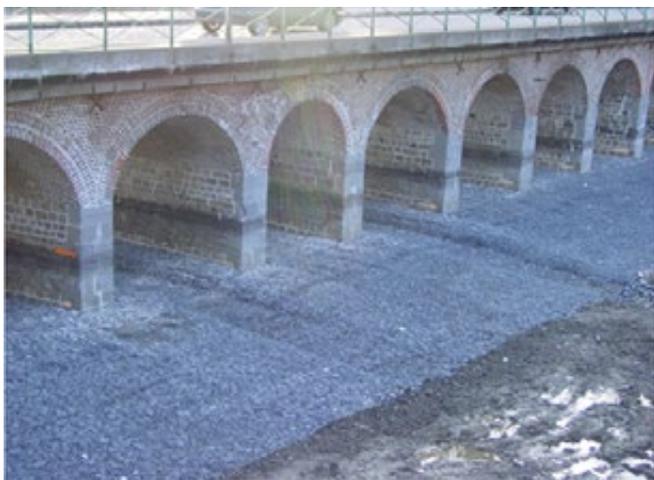
Il s'agit d'un produit industriel, préfabriqué sur le site ou à proximité et présentant des garanties d'exécution que l'on sait maîtriser. C'est une structure lourde résistant par sa masse et restant perméable, dont la blocométrie des blocs est adaptée à l'épaisseur des gabions, ce qui permet de mettre en œuvre des cailloux présentant peu de vides entre eux.

L'intérêt est de pouvoir réaliser des liaisons entre les éléments, de monter des murs de soutènement ou de protection, de concevoir des tapis minces et continus recouvrant le sol au pourtour et adaptés à la topographie des fonds du lit du fait de leur possibilité de suivre les déformations du support.

Figure 117 : Illustration d'un tapis de gabions (photo CETE Nord Picardie)

- Figure 117 : Illustration d'un tapis de gabions (photo CETE Nord Picardie)
- Figure 118 : Schémas de principes et d'exemple d'utilisation de gabions immergés en protection d'ouvrage (extrait guide STRRES FABEM 6.3 V2)

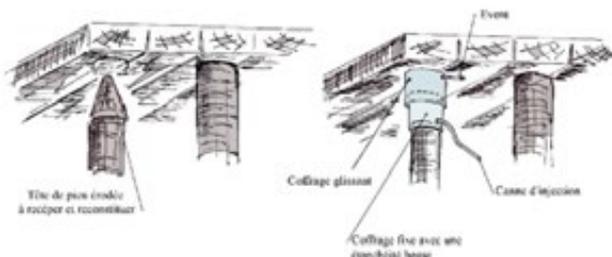
Figure 120 : Illustration de réparation d'une tête de pieu en bois sous un platelage (extrait guide STRRES FABEM 6.3 V2)

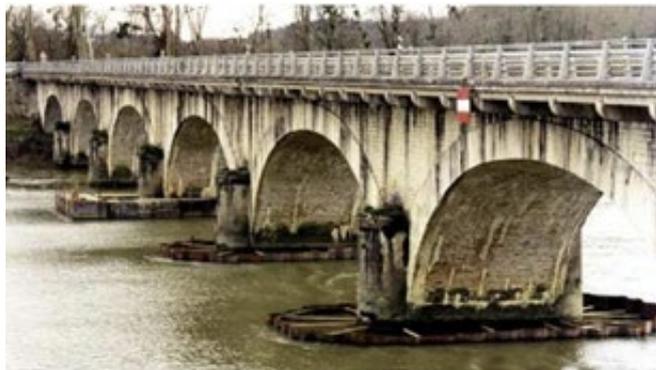
- d'élément porteur, à titre provisoire ou définitif, par des caissons de palplanches soudées, mais dont l'emploi est assez exceptionnel dans le cadre des travaux confortatifs.

Figure 121 : Illustration d'encagement des appuis par rideaux de palplanches (crédit photo JP Levillain)

- Figure 121 : Illustration d'encagement des appuis par rideaux de palplanches (crédit photo JP Levillain)
- Figure 122 : Coupe de principe d'un encagement réalisé par coffrage traditionnel (extrait guide STRRES FABEM 6.3 V2)

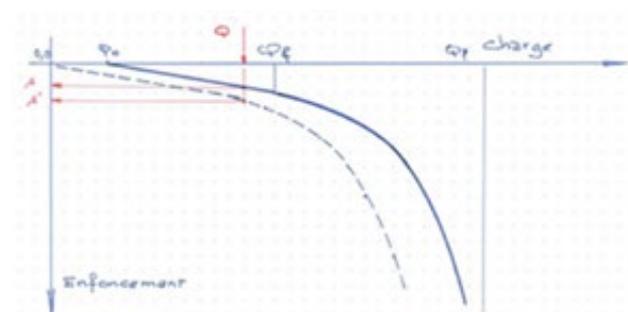
Figure 124 : Courbe de chargement de la fondation par micropieux

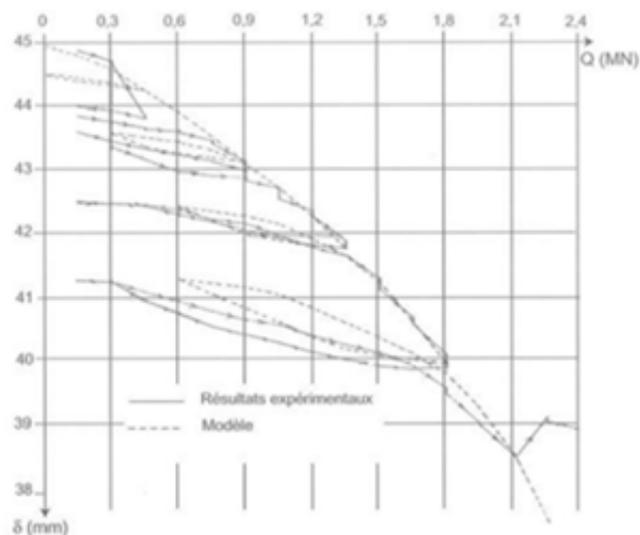
Figure 125 : Exemple de courbe de chargement d'un micropieu, page 90 de FOREVER 2004

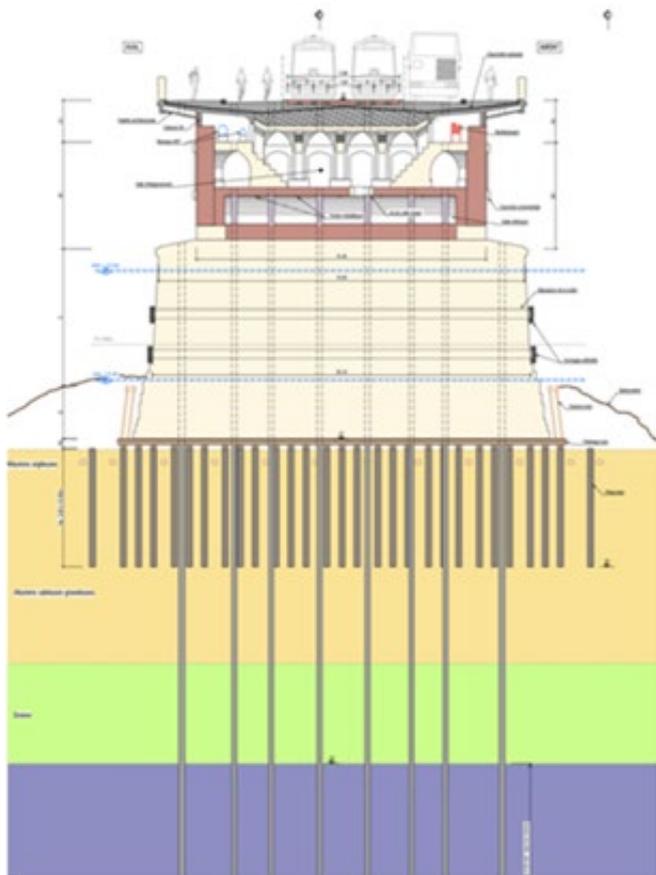
Figure 126 : Illustration du renforcement par micropieux du Pont de Pierre à Bordeaux : micropieux à réaliser depuis le tablier au travers des maçonneries, scellés sur toute la hauteur des maçonnerie et ancrés dans les marnes au-delà des couches alluvionnaires (document d'appel d'offre public)

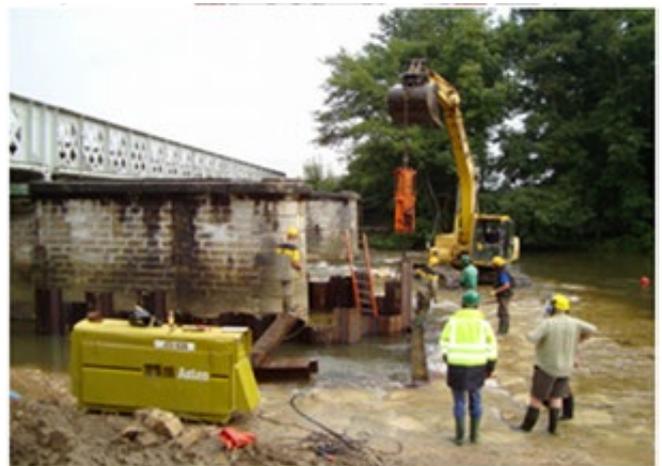
L'encagement d'un appui consiste à ceinturer celui-ci par un rideau étanche (le plus souvent en palplanches) de façon à supprimer les circulations d'eau dans les maçonneries et le sol de fondation.

Figure 127 : Réalisation de battage de palplanches

- Figure 127 : Réalisation de battage de palplanches
- Figure 128 : Coupe de principe d'un encagement par rideau de palplanches (extrait guide STRRES FABEM 6.3 V2)

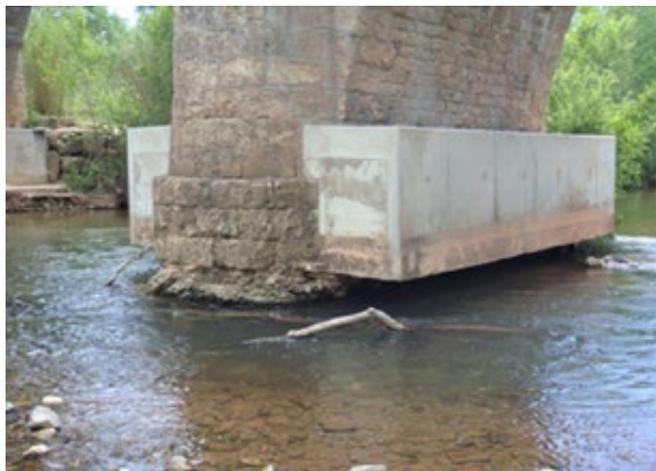
des phénomènes d'affouillement. Ceci a notamment été constaté lorsqu'ils présentent des dimensions et emprises trop importantes.

Fort de ce retour d'expérience, les encagements doivent être conçus et mis en œuvre avec les emprises les plus réduites possibles et un ancrage suffisant.

Figure 129 : Illustration d'encagement réalisé en coffrage traditionnel, insuffisamment ancré et d'emprise importante ayant engendré des affouillements.

- Figure 129 : Illustration d'encagement réalisé en coffrage traditionnel, insuffisamment ancré et d'emprise importante ayant engendré des affouillements.

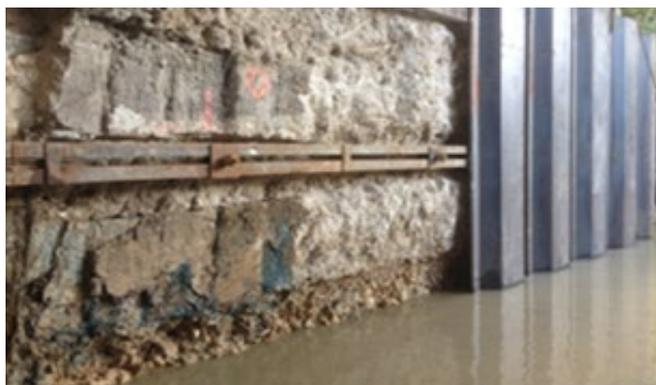
Figure 131 : Illustrations d'encagements correctement ancrés grâce à un rideau de palplanches et réalisés avec des emprises réduites limitant ainsi les perturbations hydrauliques (crédit photos Romoeuf)

- *Figure 131 : Illustrations d'encagements correctement ancrés grâce à un rideau de palplanches et réalisés avec des emprises réduites limitant ainsi les perturbations hydrauliques (crédit photos Romoeuf)*

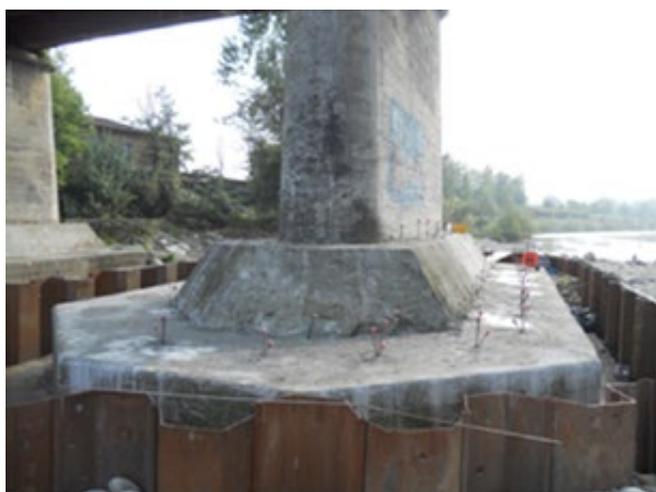
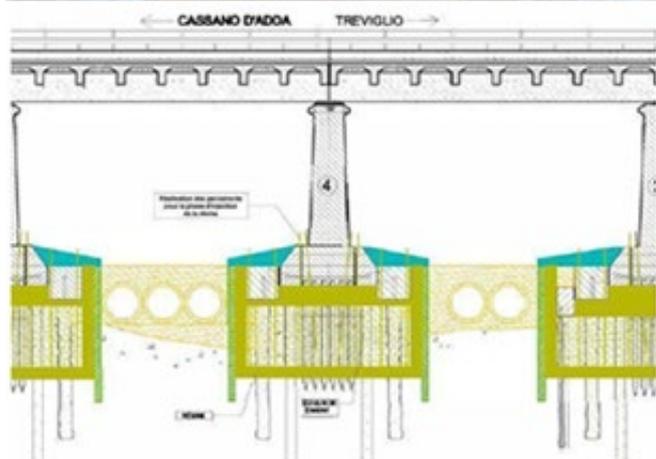
Figure 132 : Illustrations d'une injection de résine polyuréthane sous pile de pont fondée sur pieux bois en 2014 (crédit photo URETEK)

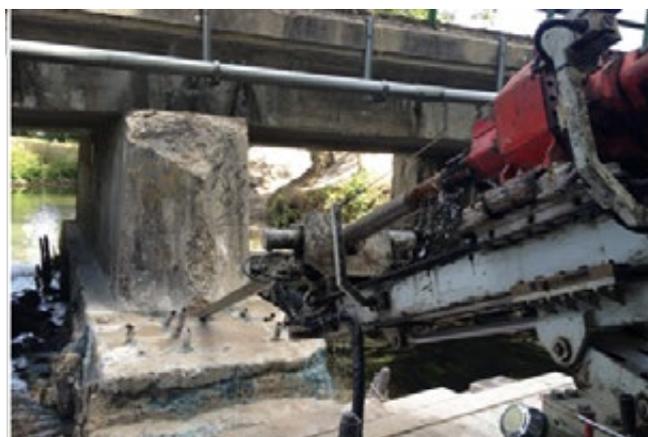
Pour le massif de fondation en béton à la chaux en milieu aquatique, une pression inférieure à 0,8 MPa et un débit inférieur à 400 l/h sont recommandés. Le volume de coulis à répartir régulièrement entre les manchettes est limité à 240 litres par mètre linéaire de tube. Toutefois, en cas d'atteinte de la pression «en refus» de 0,5 MPa ou de résurgences, le traitement de la partie de forage concernée sera arrêté.

Dans le cas où les critères de pression ne sont pas atteints à la première passe, une seconde passe peut être réalisée 24 heures après afin de s'approcher de la saturation du terrain.

Figure 137 : Illustration de forage oblique d'une pile (crédit photo SAS Romaeuf)

- *Figure 136 : Exemple de projet de cerclage de piles : Pont de Pierre à Bordeaux (document d'appel d'offre public)*
- *Figure 137 : Illustration de forage oblique d'une pile (crédit photo SAS Romoeuf)*

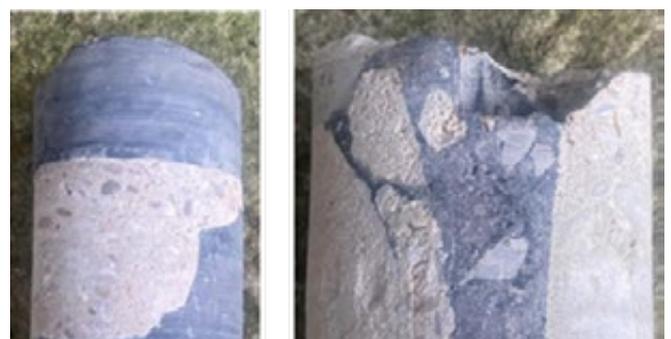
Les résines injectées, une fois polymérisées, sont imputrescibles, non biodégradable et inerte chimiquement. Elles ne modifient pas le Ph environnant.

Figure 140 : Carottages de maçonnerie après injection de résine illustrant le comblement de vides centimétriques et infra-millimétriques (crédit photo URETEK).

- *Figure 140 : Carottages de maçonnerie après injection de résine illustrant le comblement de vides centimétriques et infra-millimétriques (crédit photo URETEK).*

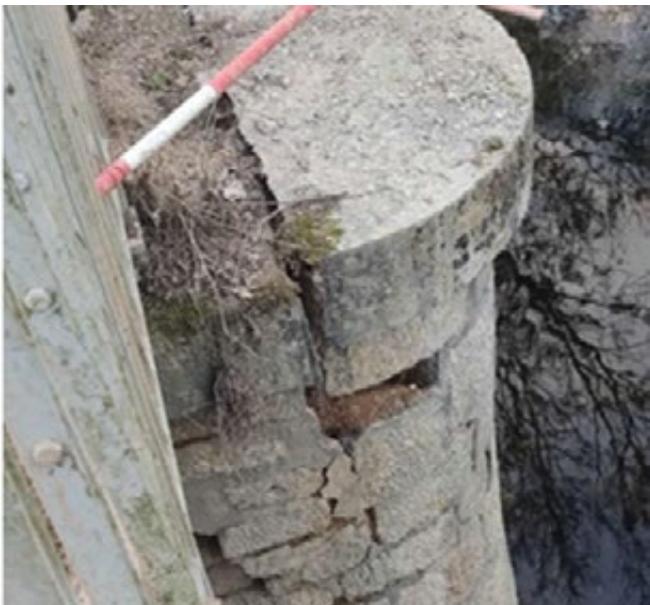
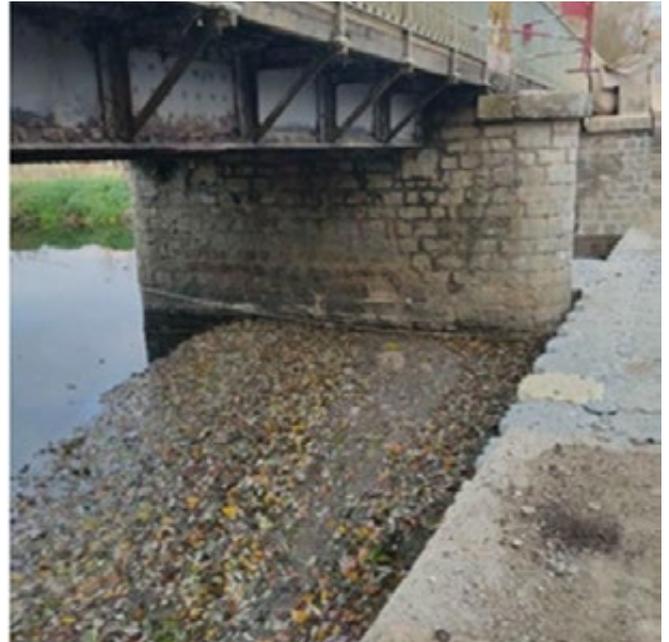
Il était prévu des travaux de reprise en sous-œuvre par micropieux pour reprendre les nouvelles charges sur les piles existantes dans le cadre du changement du tablier.

Figure 141 : Vue des piles du Pont de St Maxire (79) (crédit photo URETEK)

Lors de la réalisation des micropieux (forage et injection de coulis) au travers des piles, une absence de cohésion de la maçonnerie s'est révélée.

- *Figure 141 : Vue des piles du Pont de St Maxire (79) (crédit photo URETEK)*
- *Figure 142 : Injection de résine des piles du Pont de St Maxire (79) (crédit photo URETEK)*

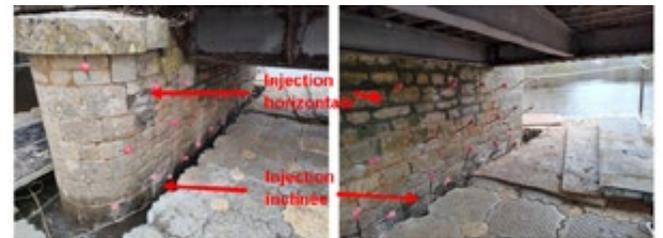
Figure 142 : Injection de résine des piles du Pont de St Maxire (79) (crédit photo URETEK)

Il a été procédé à une injection de la maçonnerie des piles dans le but de leur redonner la cohésion nécessaire.

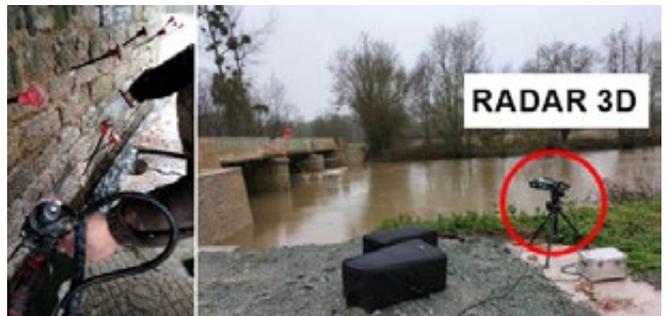
Figure 143 : Contrôle d'injection des piles du Pont de St Maxire (79) (crédit photo URETEK)

L'injection de résine a été réalisée sur l'ouvrage en partie immergée, présentant une porosité interne très élevée. Il a été observé lors des injections la résurgence, au niveau des percements adjacents, de l'eau contenue dans la maçonnerie.

- *Figure 143 : Contrôle d'injection des piles du Pont de St Maxire (79) (crédit photo URETEK)*
- *Figure 144 : Illustration de résurgence de résine maîtrisée sur un parement (crédit photo URETEK)*

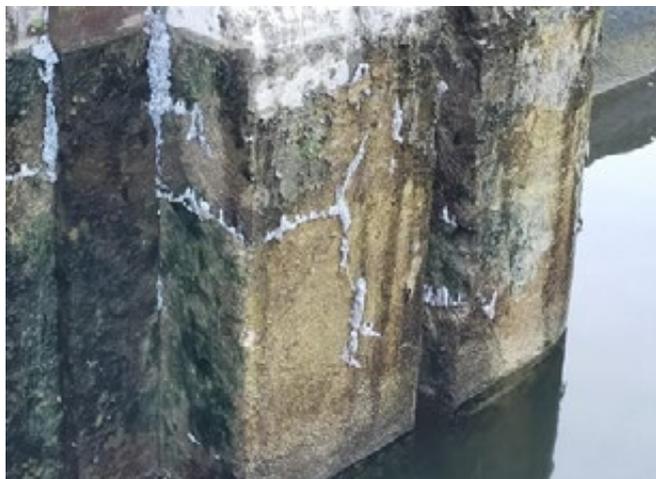
Figure 144 : Illustration de résurgence de résine maîtrisée sur un parement (crédit photo URETEK)
