## RI appartement 80m2

# Groupe ETPO

## 1. Constat

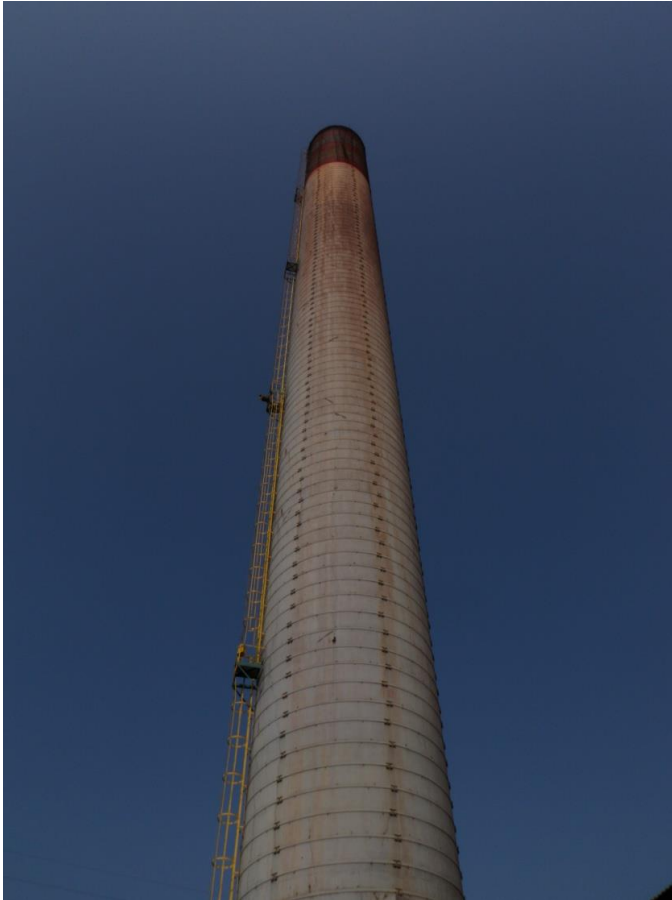
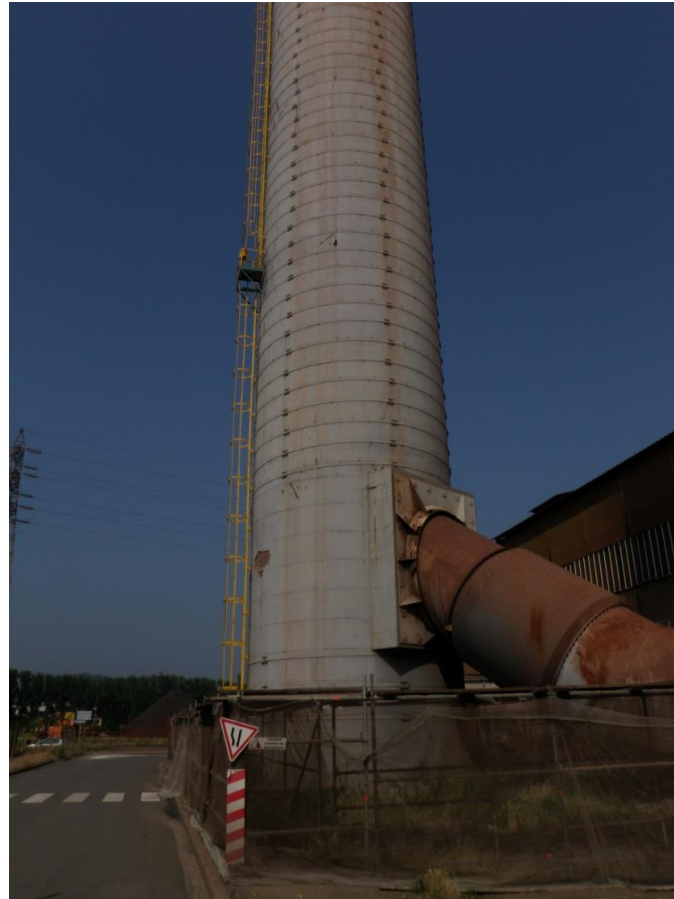
### 2 à 10m

- Eclatement surfacique du béton sur plusieurs plans mettant en évidence une perte totale de 40% de l'épaisseur du voile ,
- Rupture des cerces et diminution de section notable sur les éléments restants,
- Diminution de la section des aciers filants de 40% avec flambement sur la hauteur découverte ( 2cm sur 40cm).

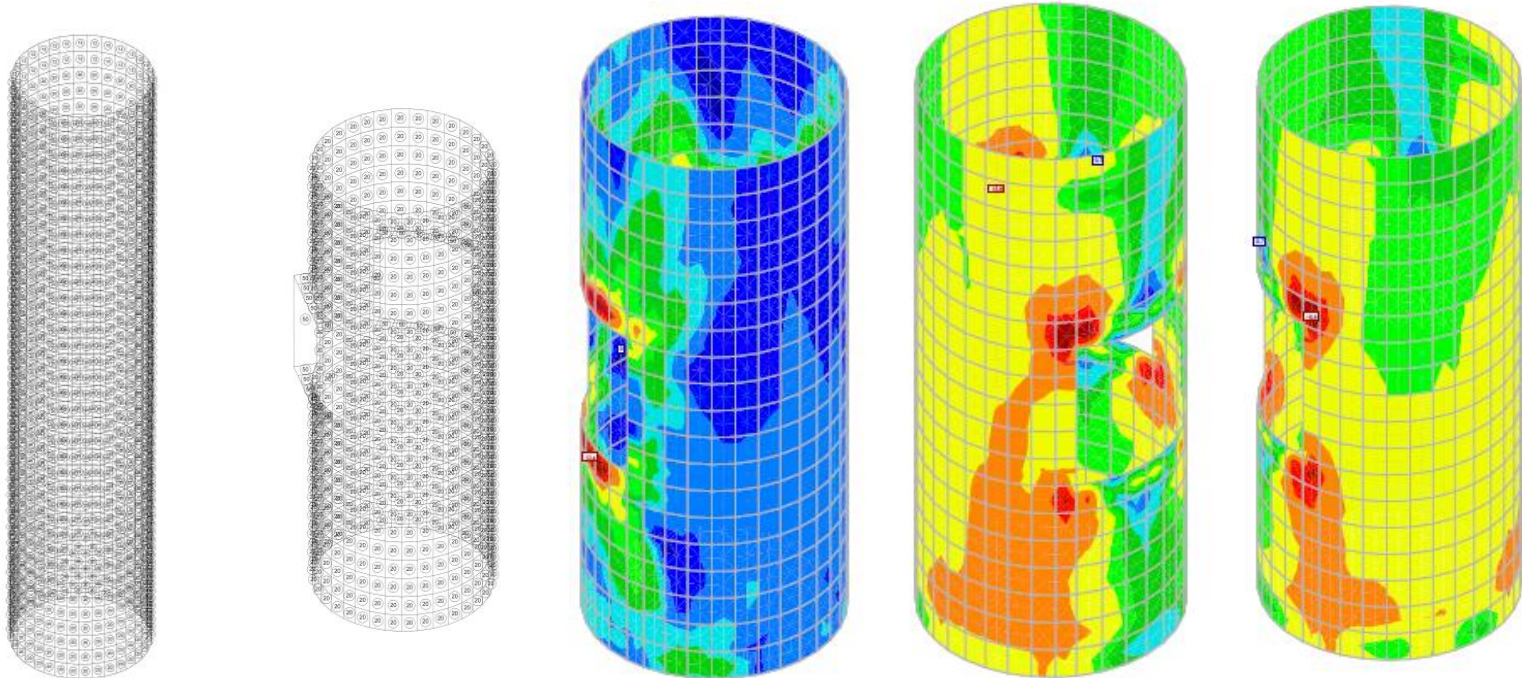
## 2. Analyse

- Arrachement en pied  
Le moment du vent sollicite la structure en pied
- Ovalisation de la cheminée  
Le vent dominant ovalise la cheminée (réseau de fissuration sur le fut)
- Torsion de l'ouvrage  
Le vent impactant une surface ovalisée, génère un effort de torsion dans l'ouvrage (fissuration générale en pied)
- Pincement en tête  
L'ovalisation s'accroît en tête provoquant la ruine des derniers mètres de l'ouvrage.
