Diagnostic structurel du Bateau Porte de la forme 3

Matinée technique STRRES-IMGC du 6 décembre 2017

Christophe CHANONIER (DIADES) et Benjamin TRINEL (LERM)

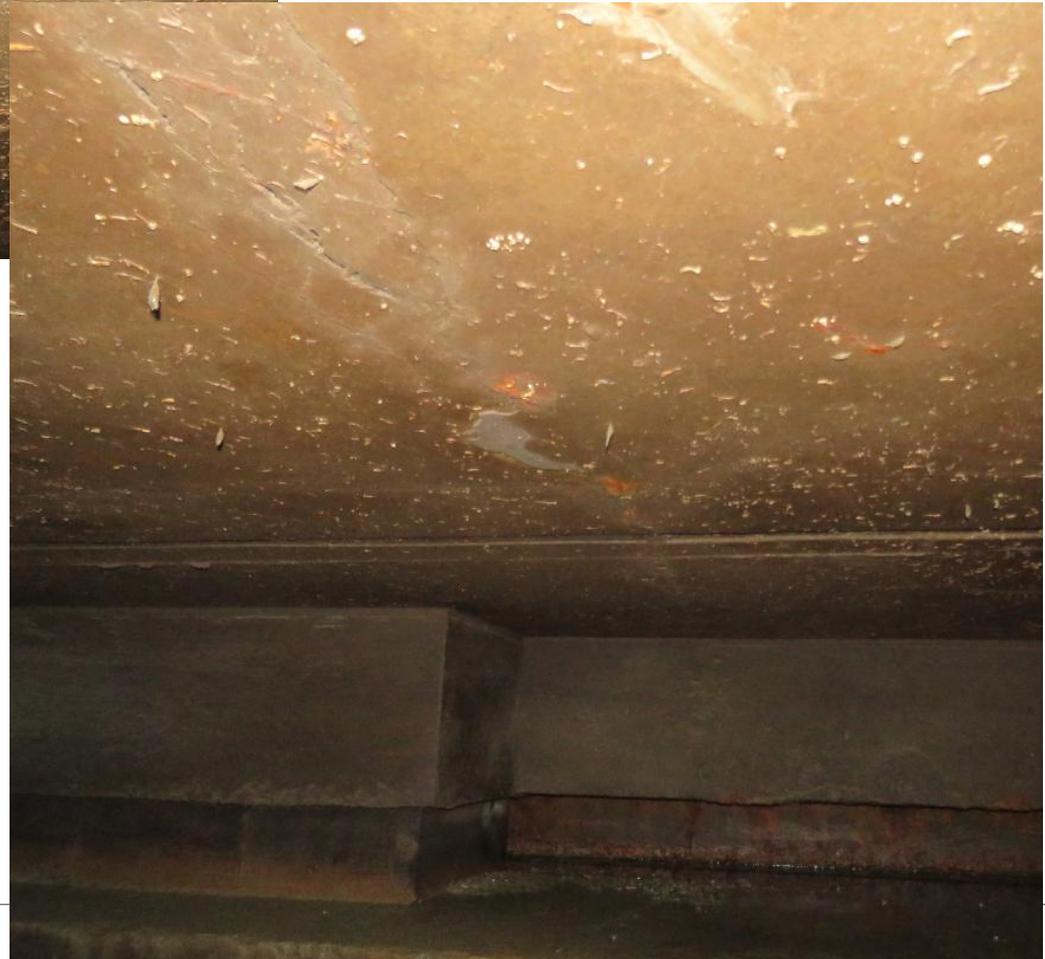
Sur 2 m²

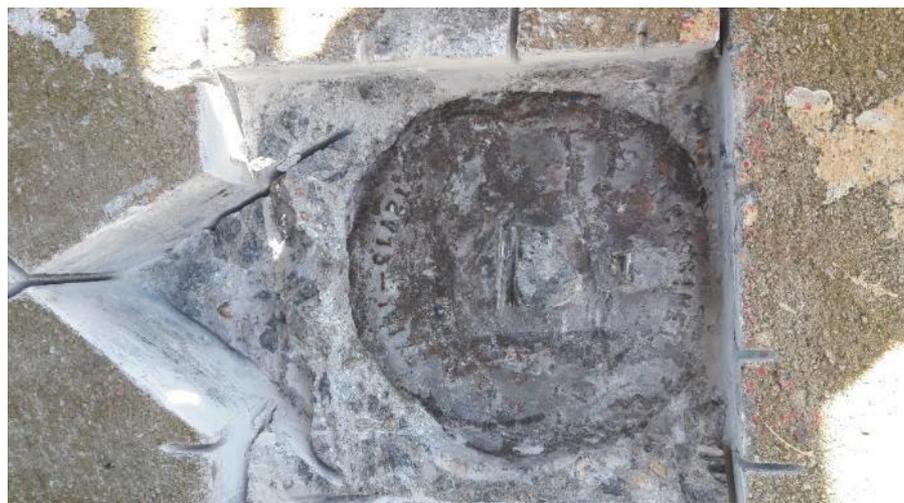
présence d'humidité au niveau des ancrages

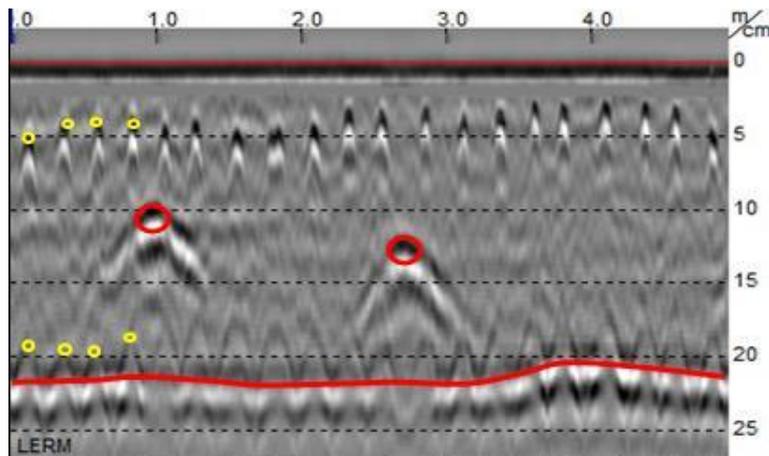
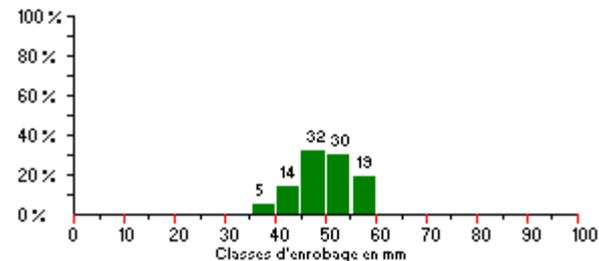
BREST__029 Nombre total de mesures = 37 LERM

- généralement > 30 mm
- plus importants sur face côté forme du voile extérieur A
- sur la face côté caisson du voile extérieur D (situé côté mer), 51 % des premières armatures présentent un enrobage < 50 mm
- sur les faces côté caisson des voiles intérieurs B et C, 70 % des premières armatures présentent un enrobage < 50 mm
- plus faibles sur les voiles transversaux. Pus de 80 % des premières armatures < 50 mm

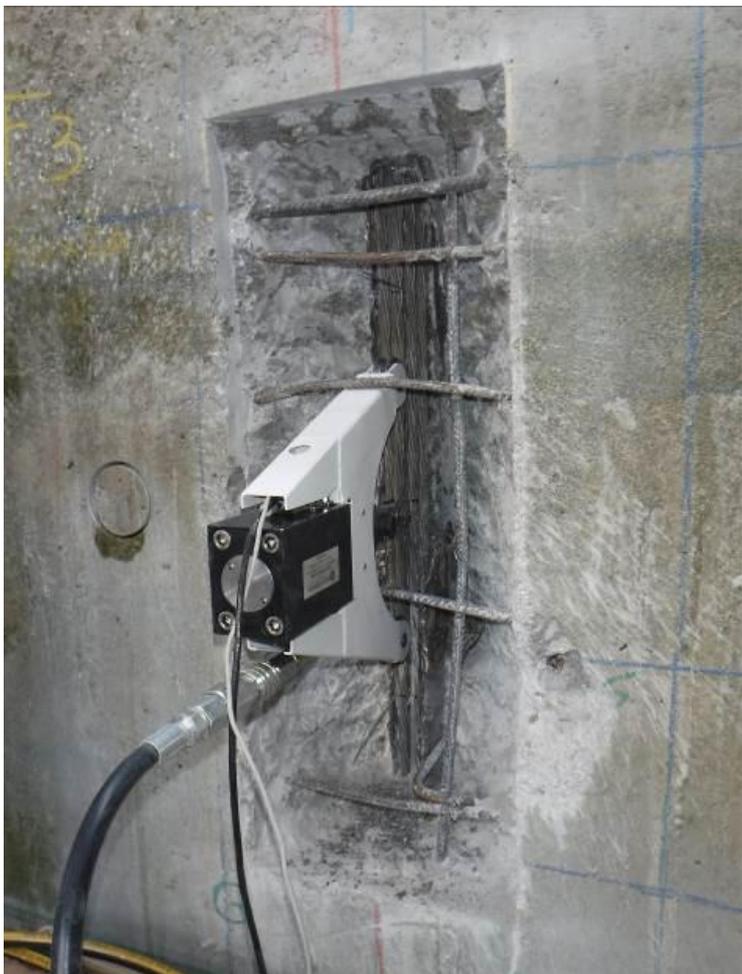
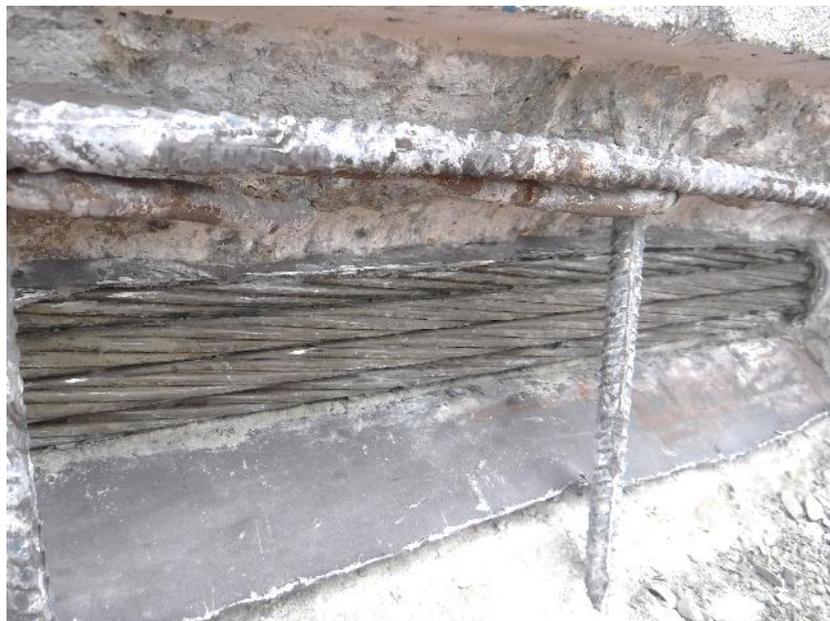
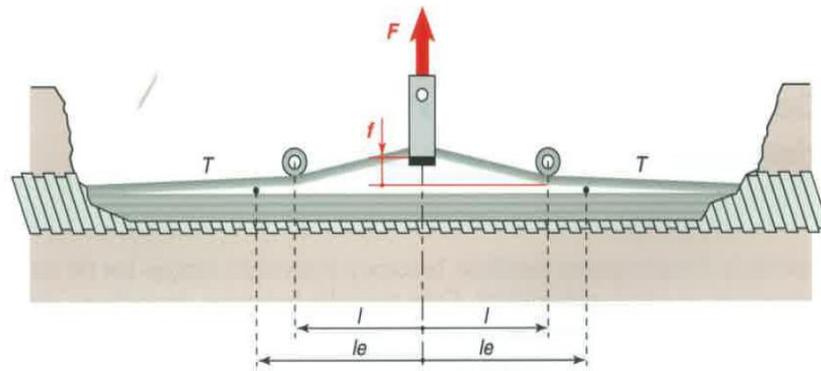
- sur les 3 fenêtres réalisées, aucun signe de corrosion intérieure, ni aucun défaut de remplissage de coulis ne sont observés
- la perte moyenne sur les câbles horizontaux testés serait de l'ordre de 8,5 % sur la valeur moyenne, ce qui est cohérent dans la mesure où ces câbles sont peu déviés
- dans le cas du câble en U testé à proximité d'un ancrage (avant déviation), la perte est de l'ordre de 43 % ce qui est anormalement élevé si l'on considère que ces câbles ont été tendus aux deux extrémités
