# Techniques d'étanchéité innovantes en tunnel : Le projet ECOMINT

# ECOMINT : Etanchéité par COques MINces des Tunnels

# Tunnel de Rive de Gier : Aboutissement du projet Ecomint et du procédé TECTOPROOF CA

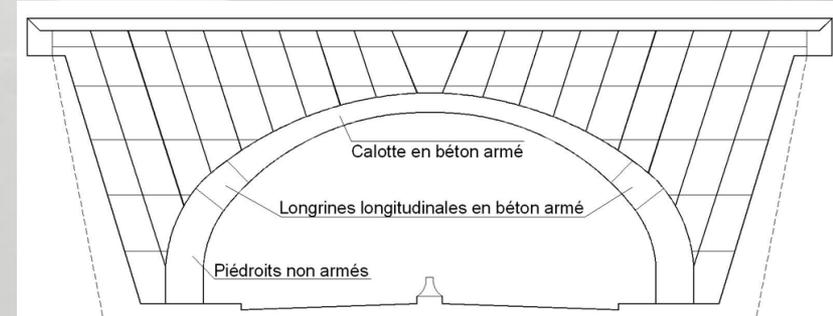
- Tunnel construit en 1962-1963
  - pas d'étanchement de l'extrados
- Éboulements à la construction
  - boisages pour combler les vides
  - doublement des aciers par zones
- creusé et revêtu par demi-sections horizontales,
- calotte constituée de 41 plots de 2 mètres en béton armé ( $\text{Ø}20/25$ ), appuyés sur des longrines longitudinale en béton armé également
- Piédroits en béton non armé construits en sous-œuvre par plots alternés

=> La première origine des désordres de l'ouvrage

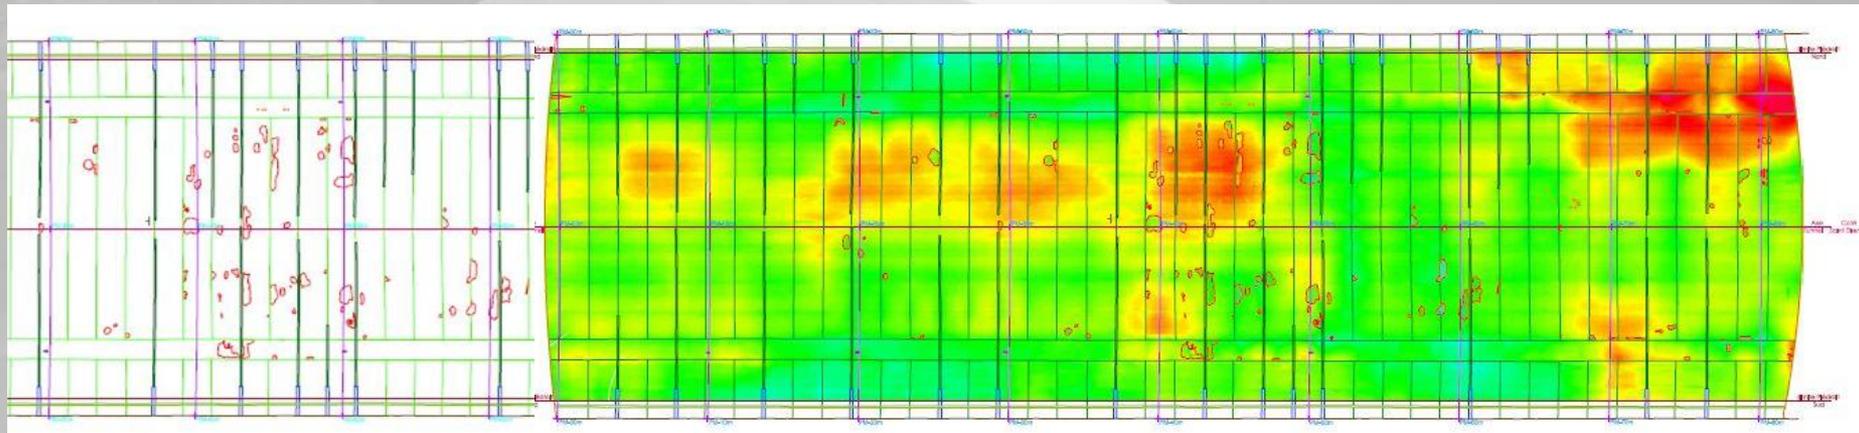
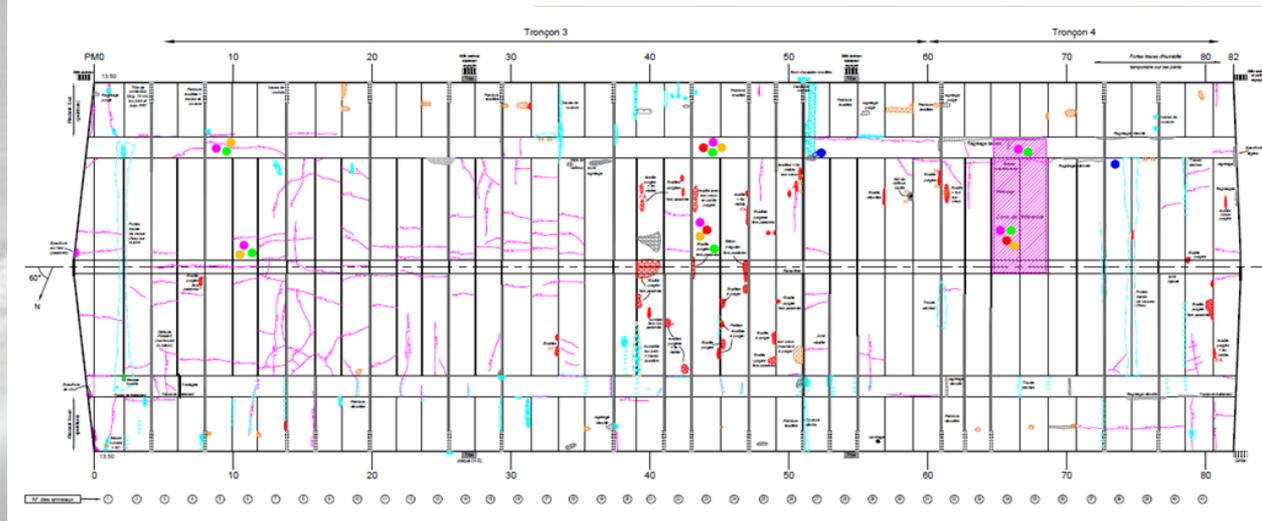
Scanner 3 D et  
relevé des désordres

- Caractéristiques mécaniques acceptables : Rc 30 Mpa, cohésion superficielle > 1,5 MPa
- la porosité du béton est relativement élevée (environ 20%) et en particulier dans la zone identifiée comme très dégradée ;
- Peu ou pas de chlorures ;
- Enrobage des armatures est insuffisant en clé : <3 cm et front de carbonatation variable et supérieur à l'enrobage

- réparer le revêtement béton et reconstituer l'enrobage des aciers dans un béton sain, et stopper la chute d'écailles
- étancher totalement l'ouvrage et de façon pérenne
- stopper définitivement les dégradations liées à la carbonatation.
