Pornichet : une ville balnéaire

Un projet global de conservation du patrimoine et de modernisation du port de plaisance

Historique de l'ouvrage

Travaux de réparation

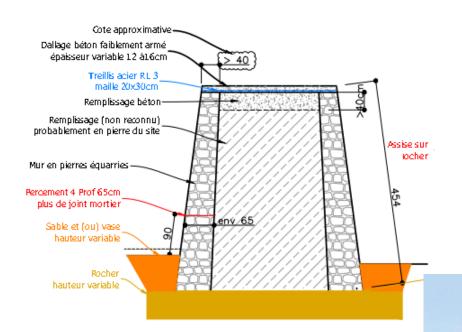
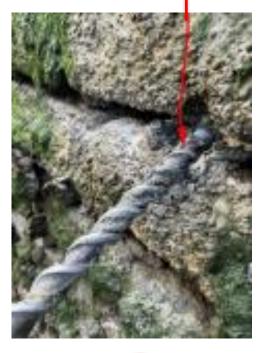
Forage d'injection diam 60 mm

Forage d'injection diam 40 mm

Injection gravitaire intégral de l'ouvrage

- Endiguer les poussées hydrostatiques internes dues aux infiltration
- Rétablir le monolithisme structurelle de l'ouvrage

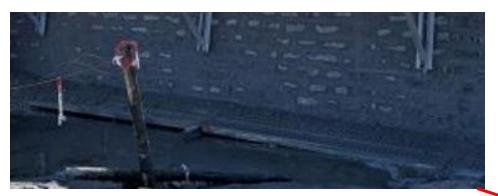
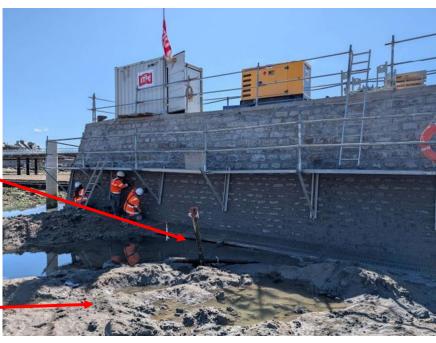
Accès : sol vasard et non porteur au droit de l'ouvrage

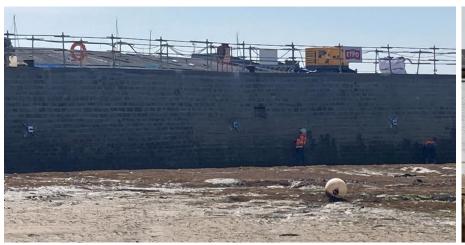
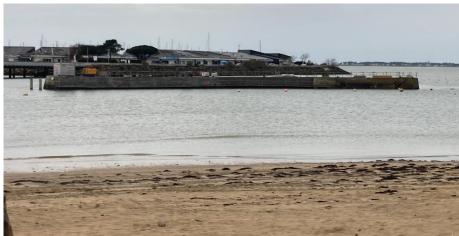
Travaux réalisés à la marée

- Durées d'interventions réduites et variables en fonction des coefficients
- Horaires décalés suivant horaires des marées
- Durées de prises des mortiers intégrées au temp d'intervention
- Nettoyage à l'eau claire quotidien
- Installation matériel/matériaux en hauteur et à l'abris des ambrins
- Usure et corrosion accéléré du matériel
- Organisation du chantier aléatoire (Gonflement, houle)
- Installation/repli quotidien des plaques au sol
