# Confortement et défense sur les infrastructures du littoral

## INGÉNIERIE ET MAÎTRISE D'OEUVRE

*Fabrice ROY*

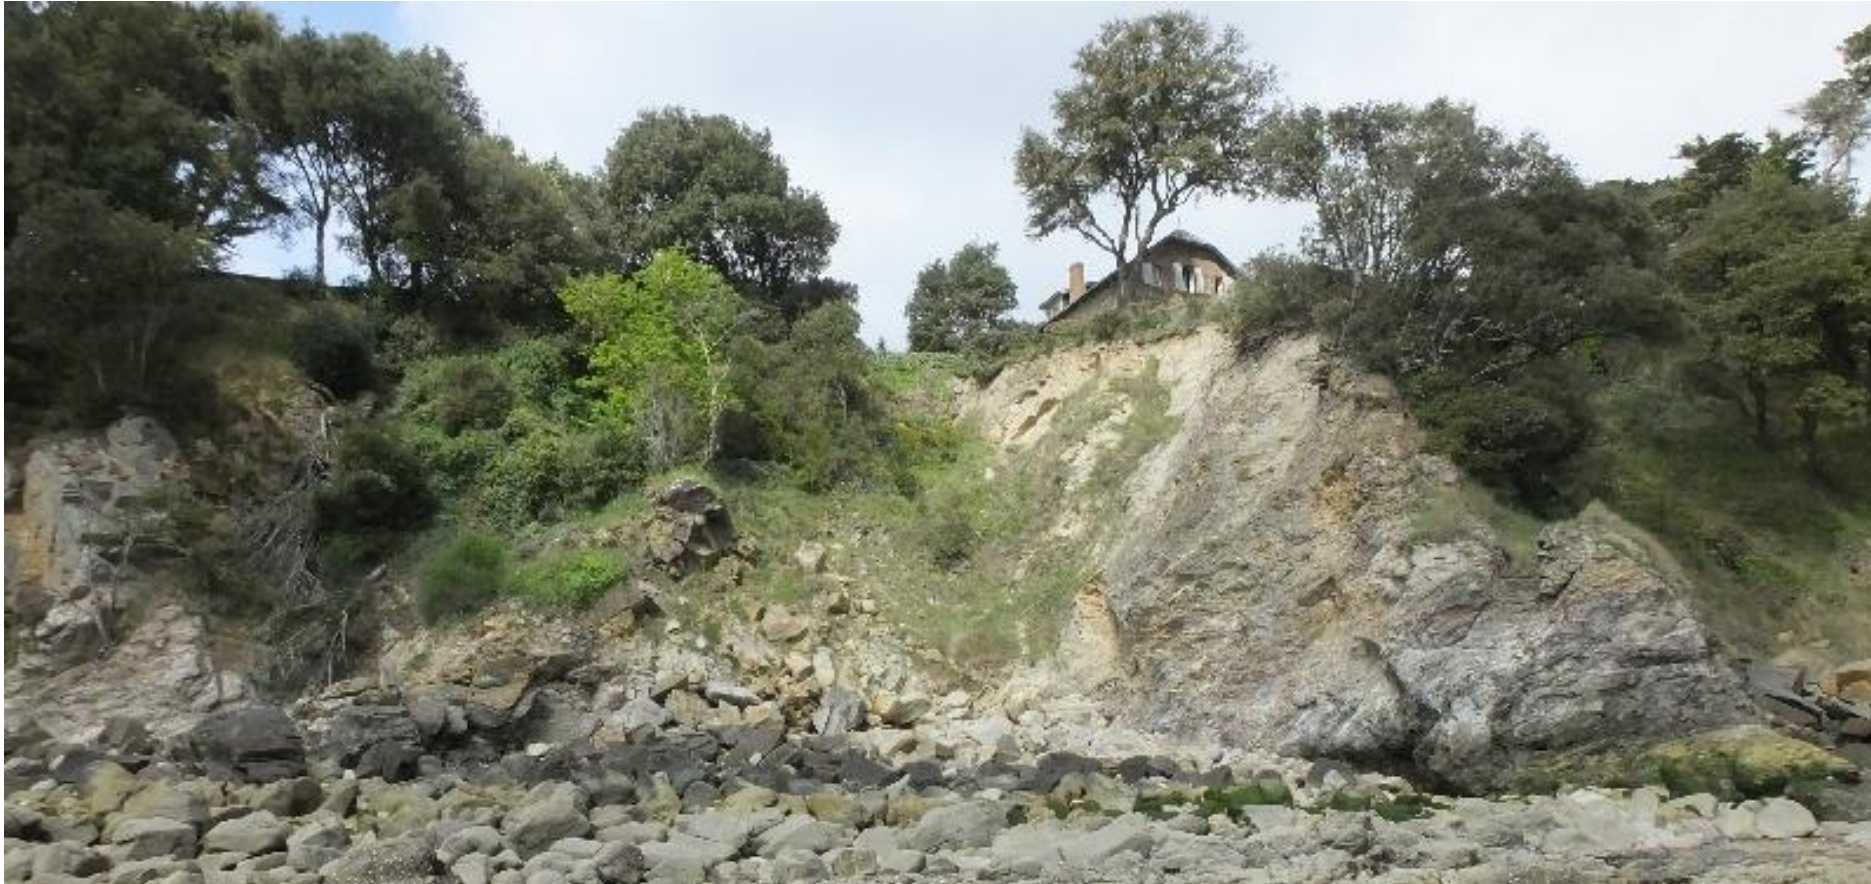
## 2/ Saint Marc sur mer (44)

*Eboulement rocheux de plusieurs 100aines m<sup>3</sup>*

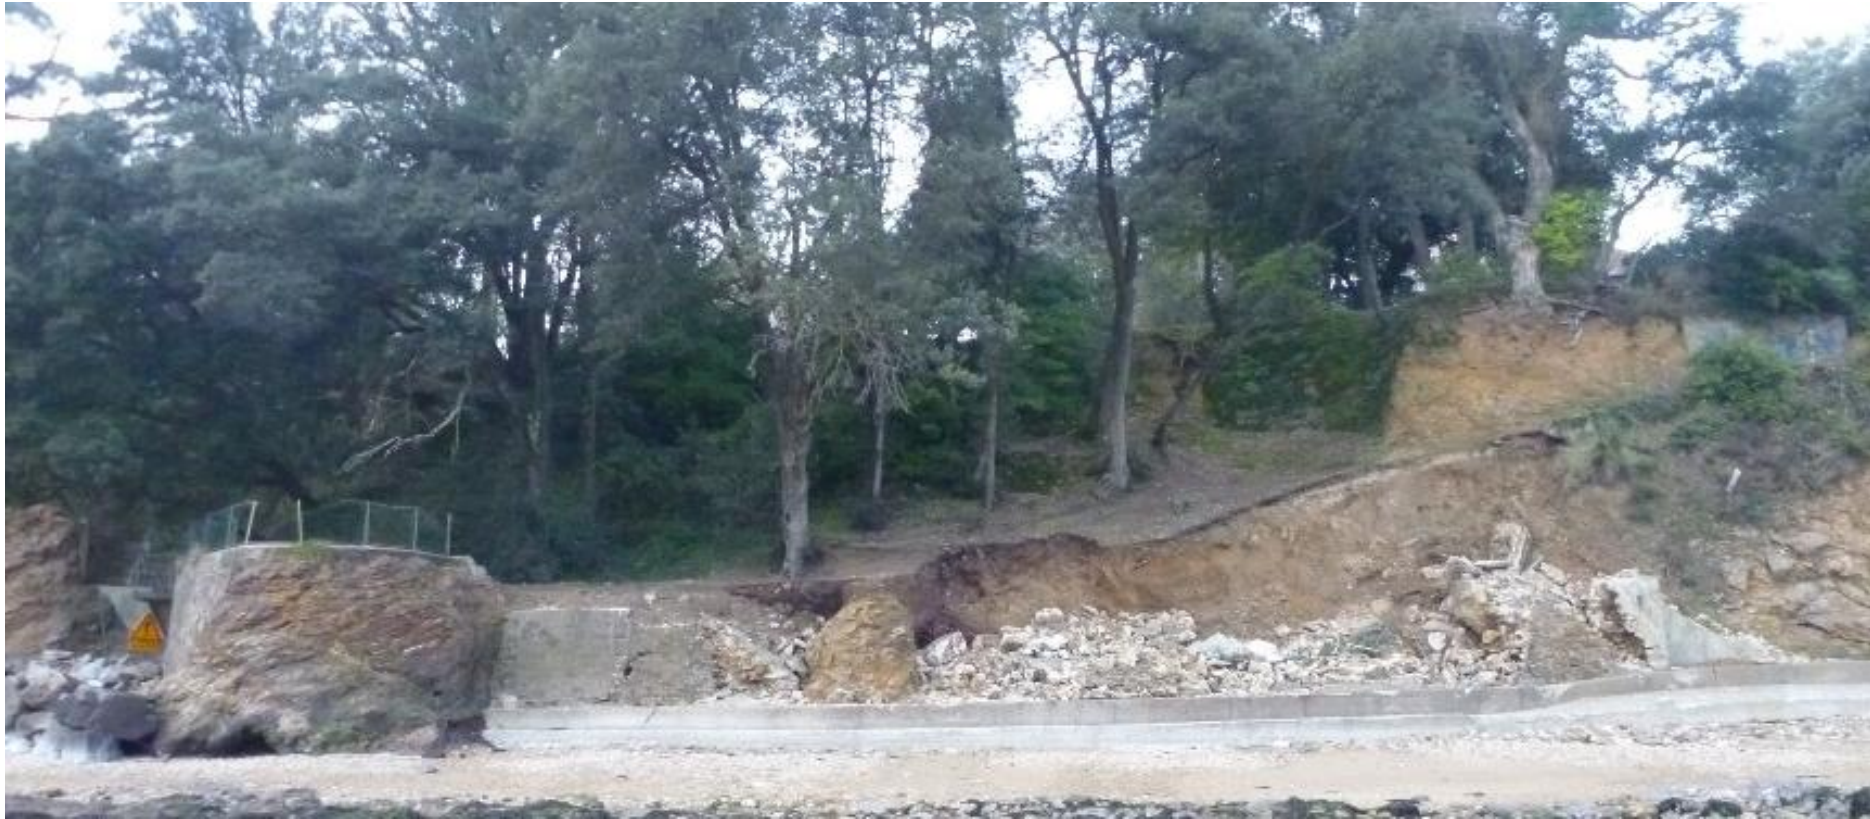
## 2/ Saint Nazaire (44)

*Effondrement de soutènement de défense contre la mer*

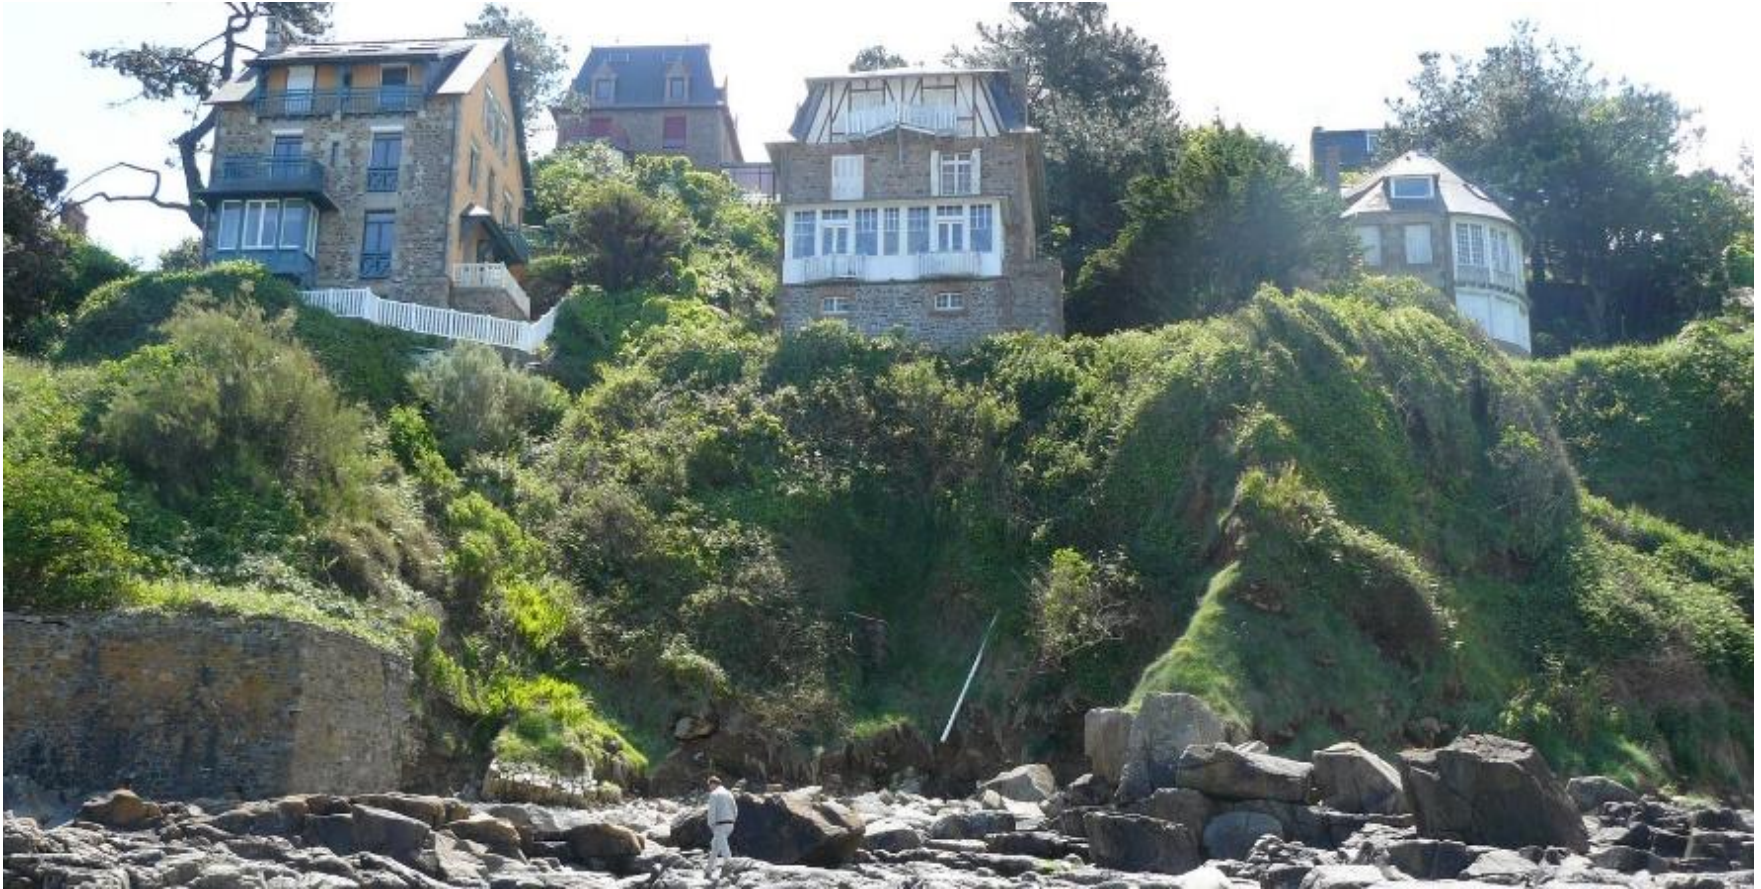
## 2/ Perros Guirec (22)

*Sape de pied et glissement sur falaise meuble*

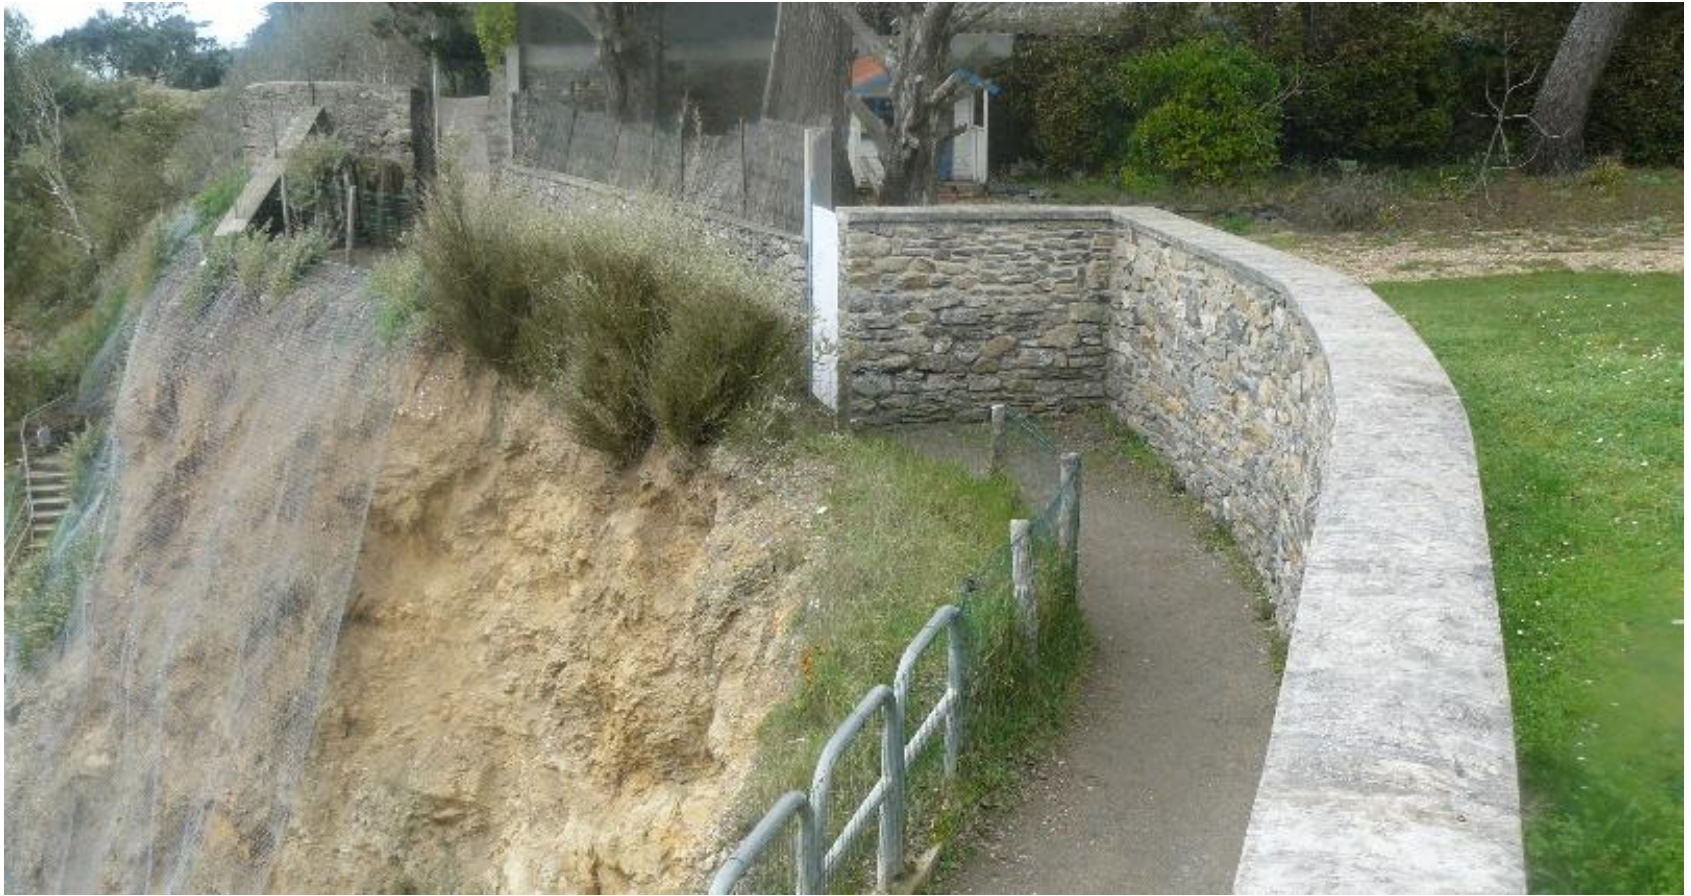
## 2/ Pornichet (44)

*Recul progressif du trait de côte et glissement de terrain*

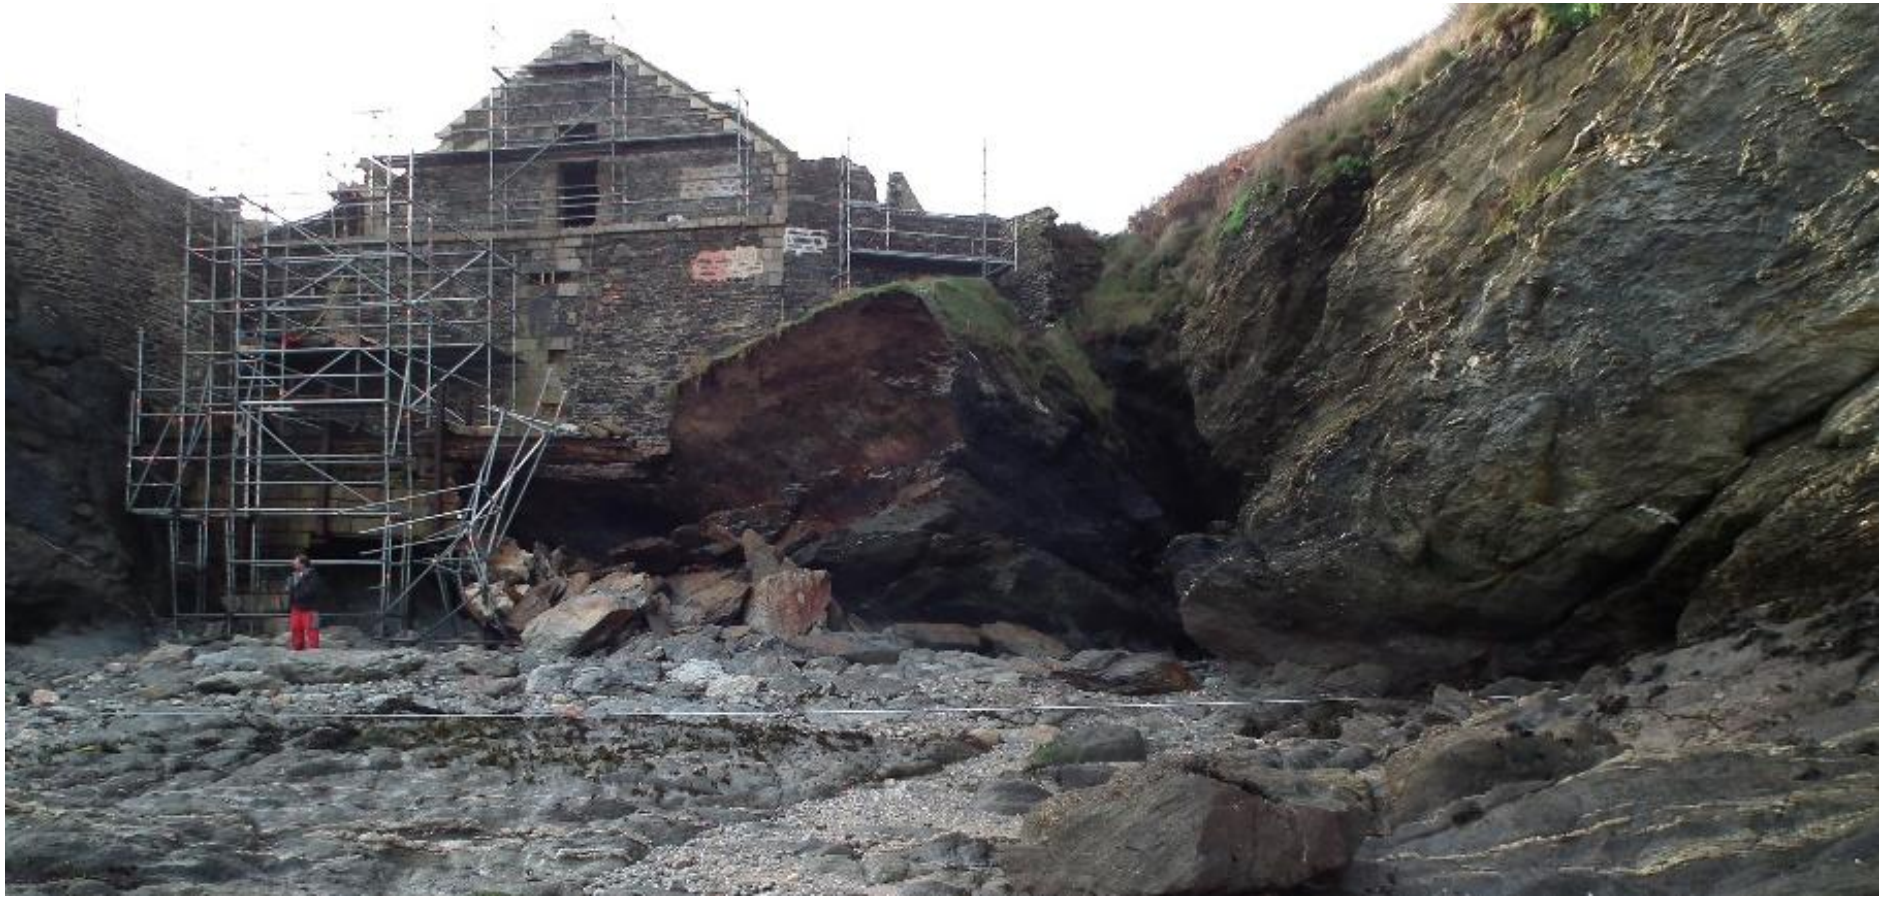
## 2/ Belle Ile (56)

*Effondrement du quai et éboulement rocheux*

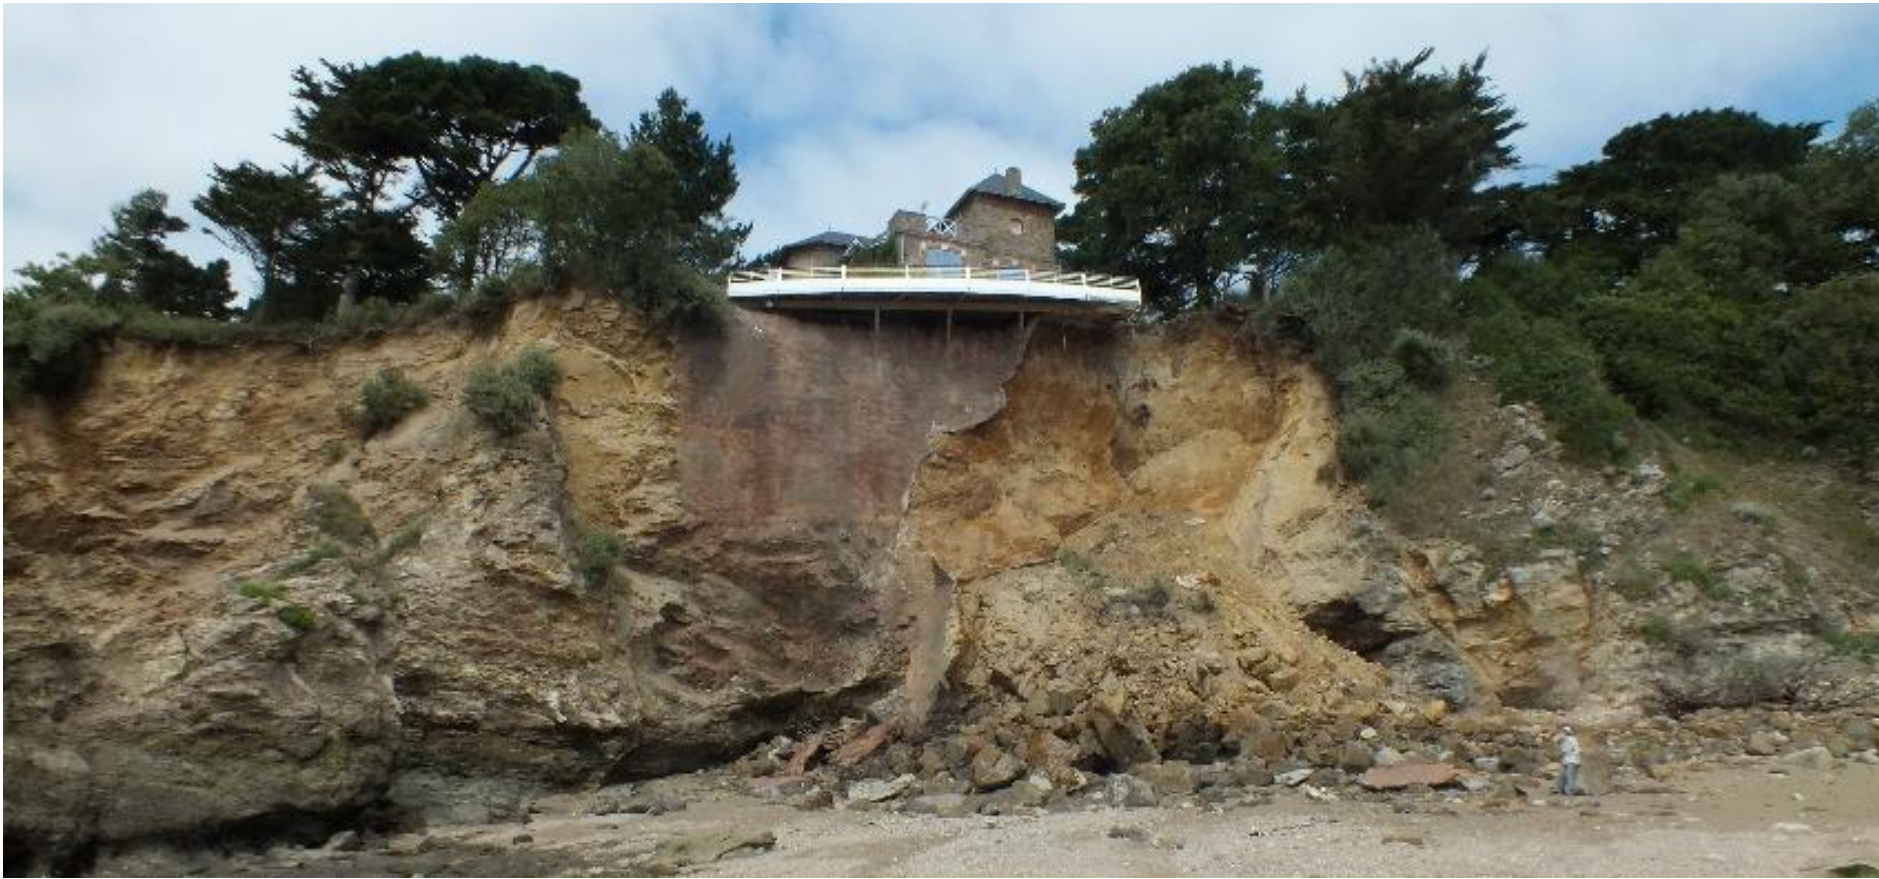
## 2/ Saint Nazaire (44)

*Eboulement rocheux de plusieurs dizaines de m<sup>3</sup>*

*Et ruine d'ouvrage*

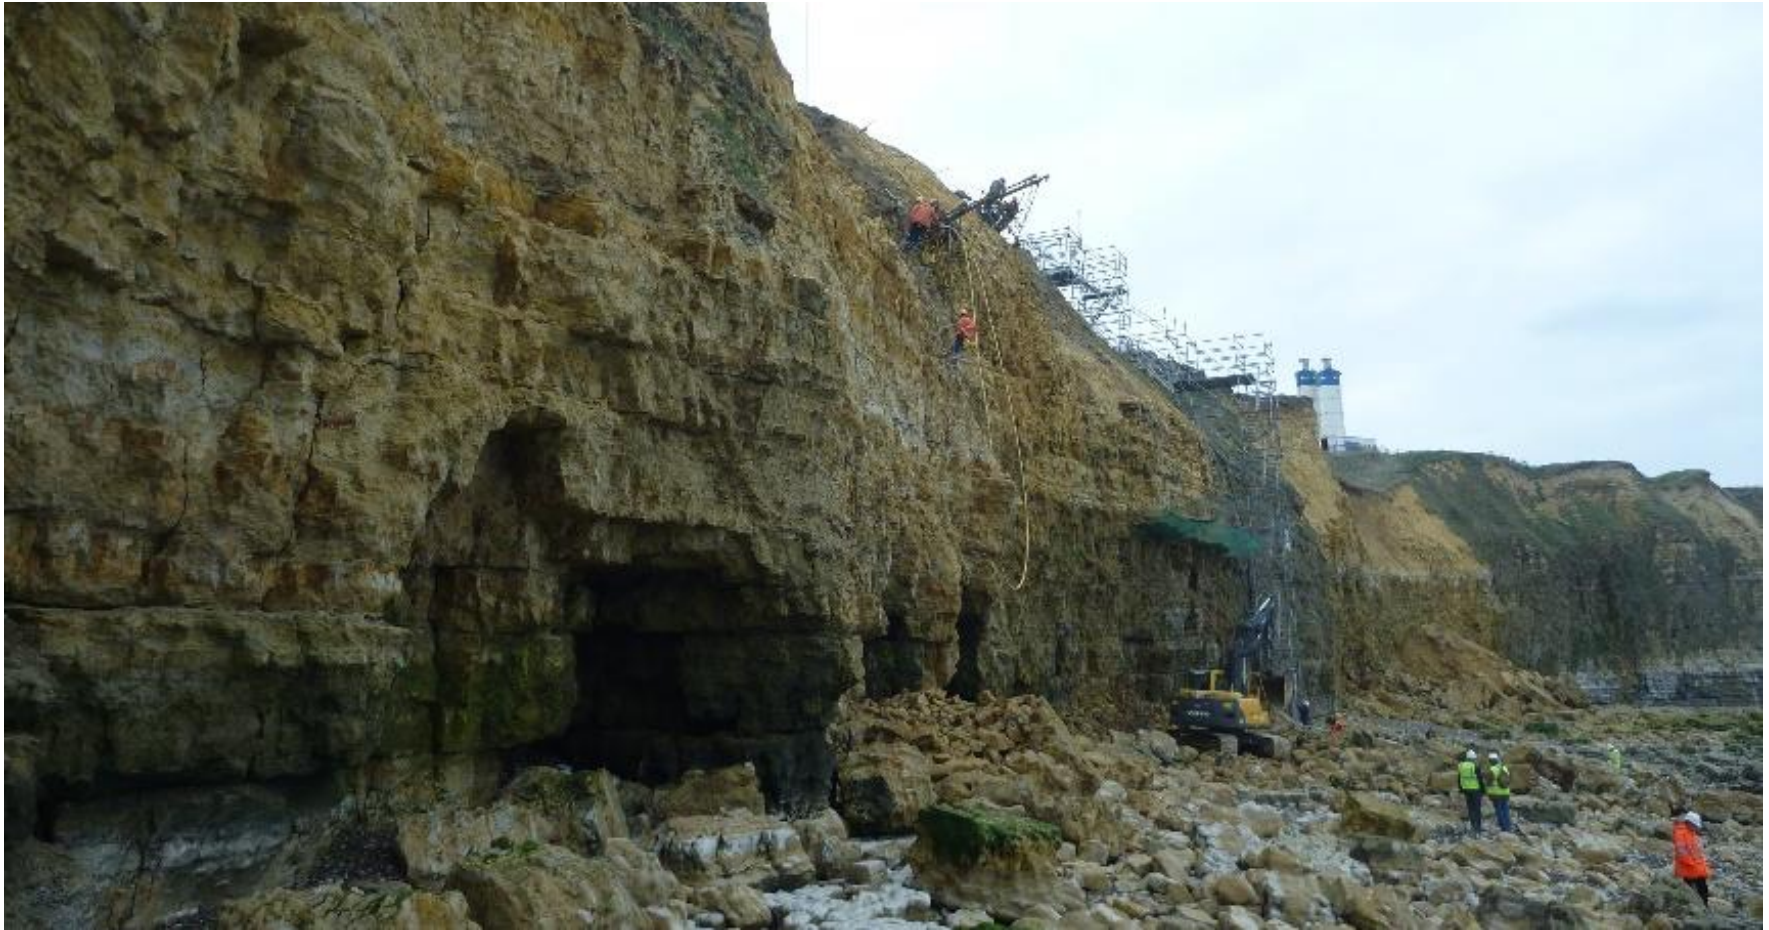
## 2/ Pointe du Hoc (14)

*Creusement de cavités et effondrement de plusieurs 100aines m<sup>3</sup>*

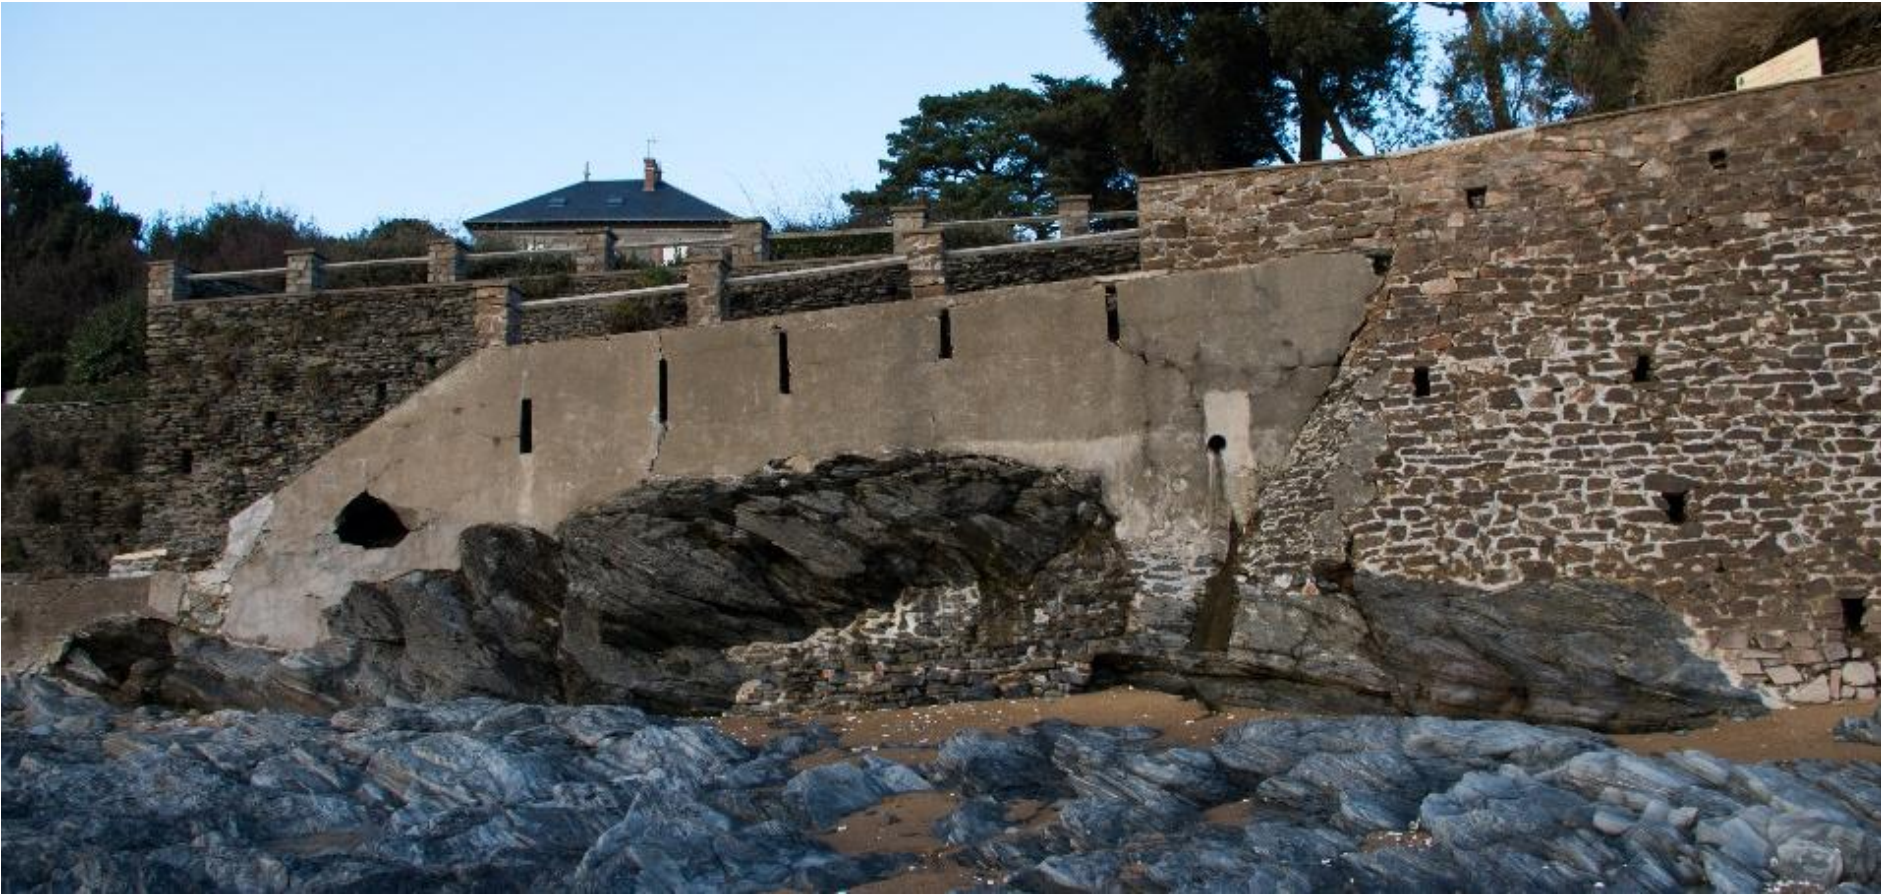
## 2/ Château d'Olonne (85)

*Patchwork d'ouvrages avec nombreux désordres*

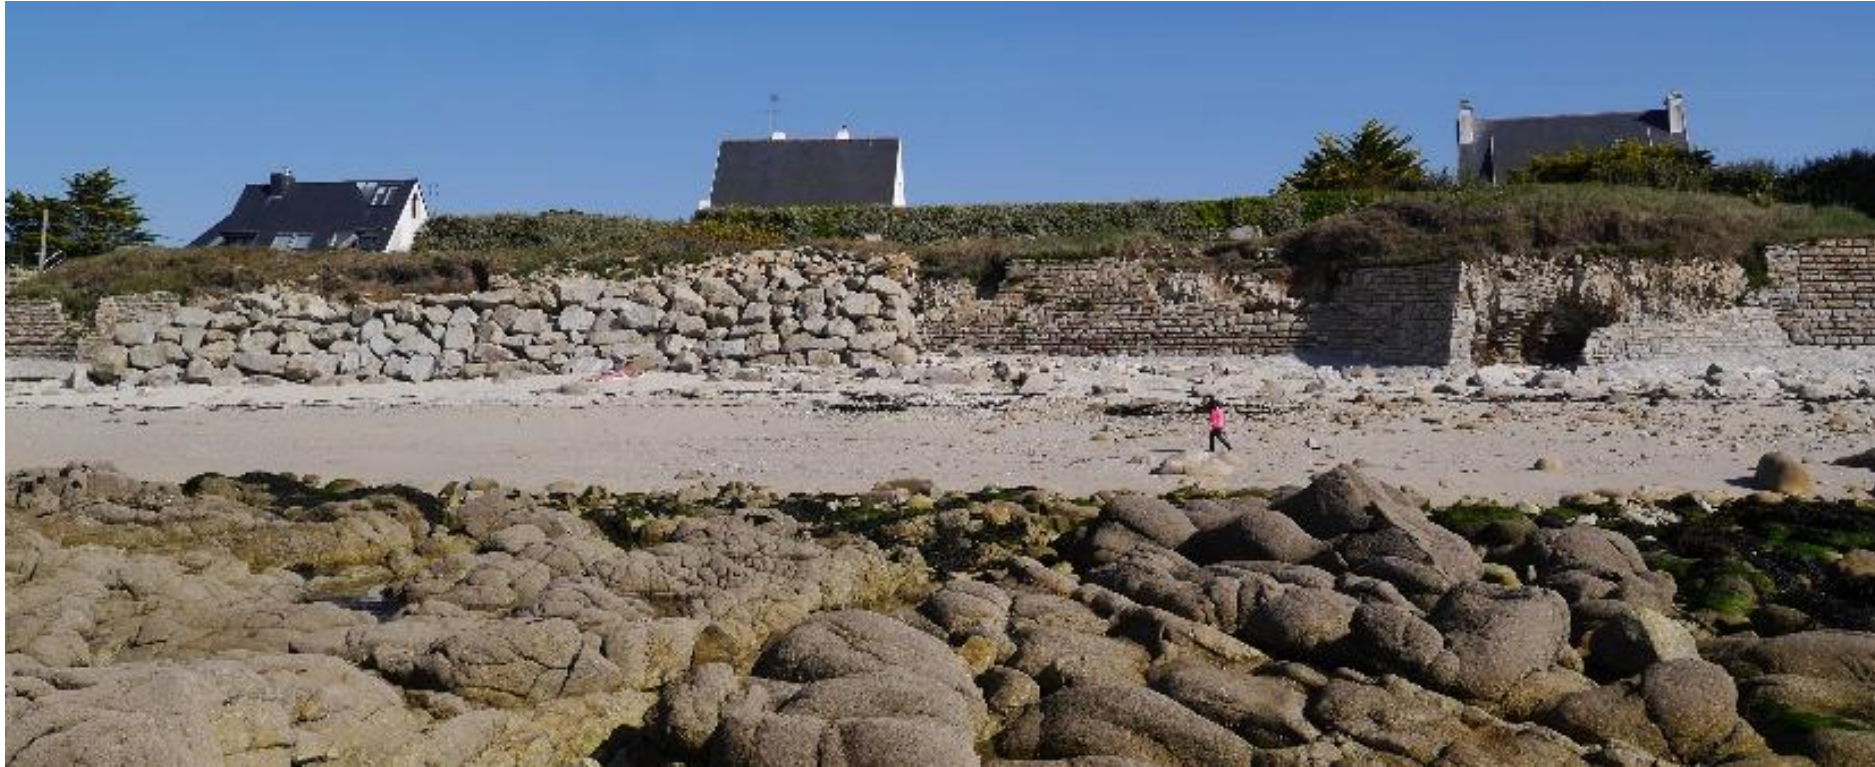
## 2/ Bénodet (29)

*Patchwork d'ouvrages avec nombreux désordres*

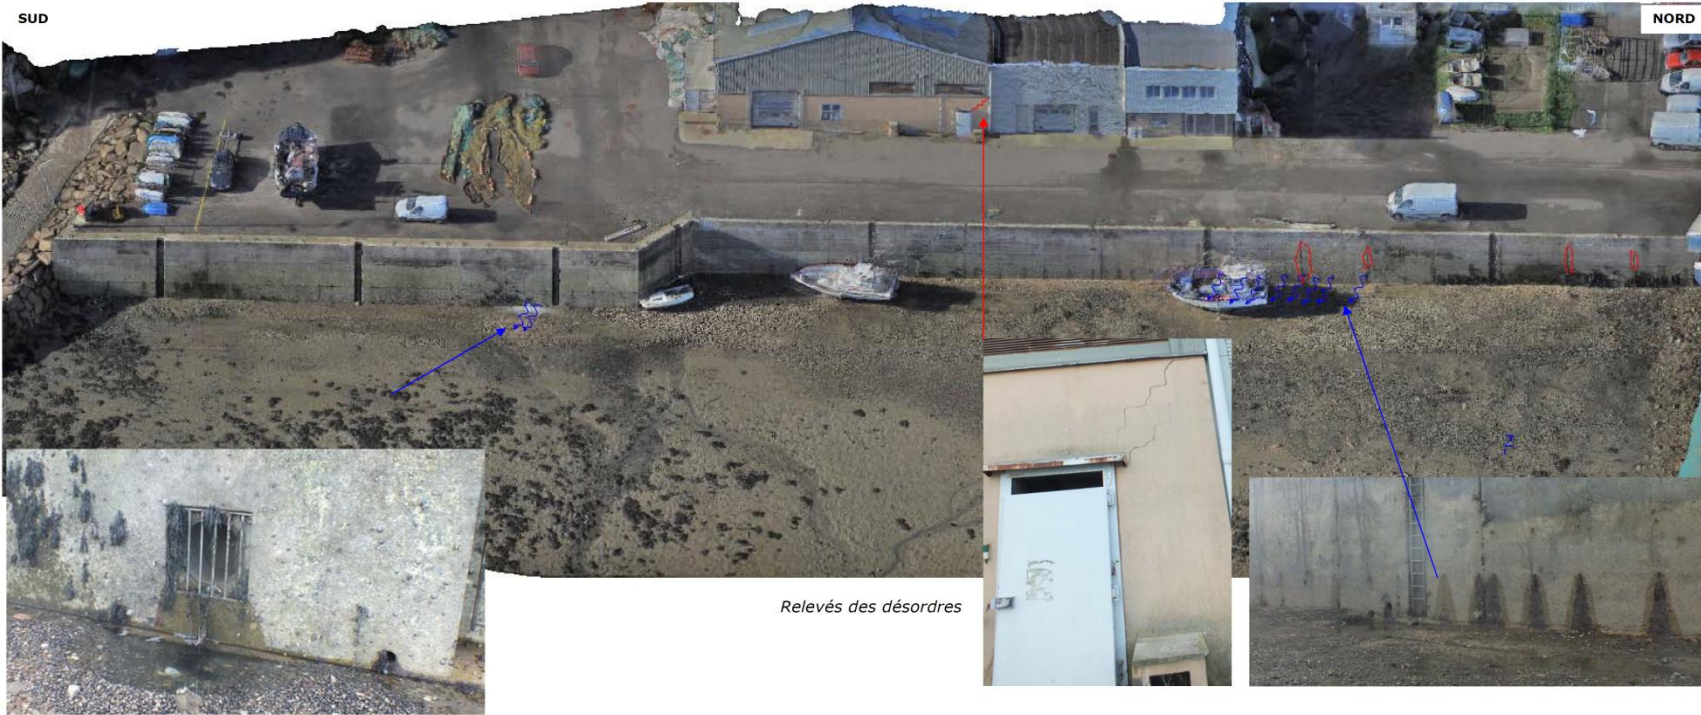
Relevés des désordres

Le quai Ouest a été réalisé en béton armé, fait une hauteur d'environ 6m (superposition d'éléments de 2m de haut) et une épaisseur de 30cm. Il permet de délimiter le terrain plein utilisé en plateforme portuaire sur laquelle sont implantés des bâtiments avec un recul de l'ordre de 10m par rapport au nez du quai.

A l'étude de cette planche photographique on constate que le quai et la plateforme portuaire présentent très peu de désordres d'un point de vue structurels.

On observe uniquement la présence d'une fissure de type « escalier » au niveau du bâtiment au droit de la porte d'accès.

Nous n'avons pas relevé de fissure significative au niveau de l'enrobé de la plateforme supérieure.

Au niveau du quai nous observons à la jonction des éléments béton le constituant des éclatements associés à la perte de matériaux. On constate également des venues d'eaux importantes au niveau d'une série de barbacanes situés dans le premier tiers Nord du linéaire du quai.

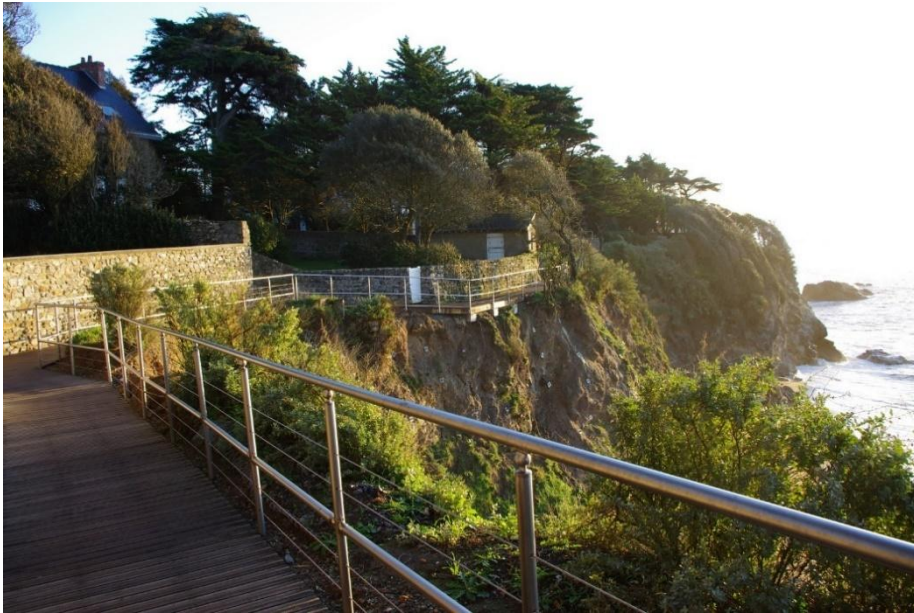
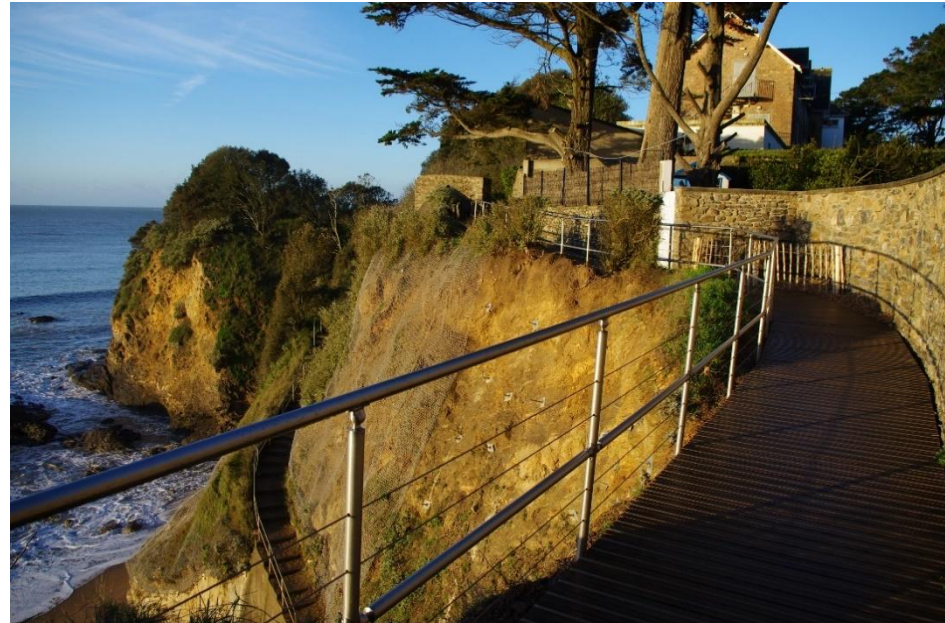
*Saint Marc (44) – Valorisation et sécurisation du littoral*  
*Passerelle sur micropieux*

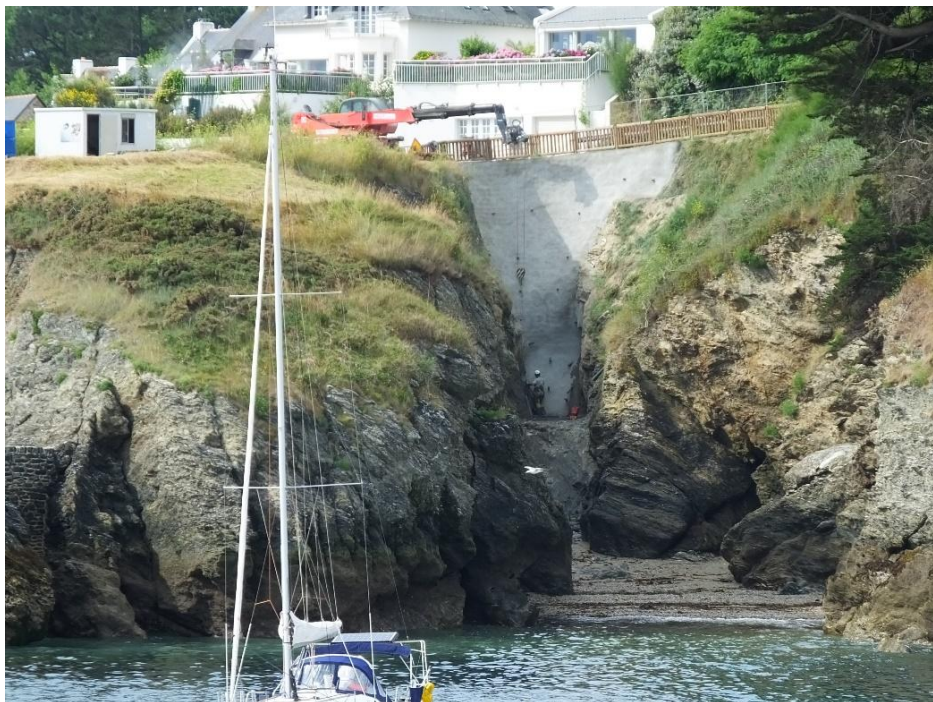
*Belle Ile (56)*

*confortement de la route*

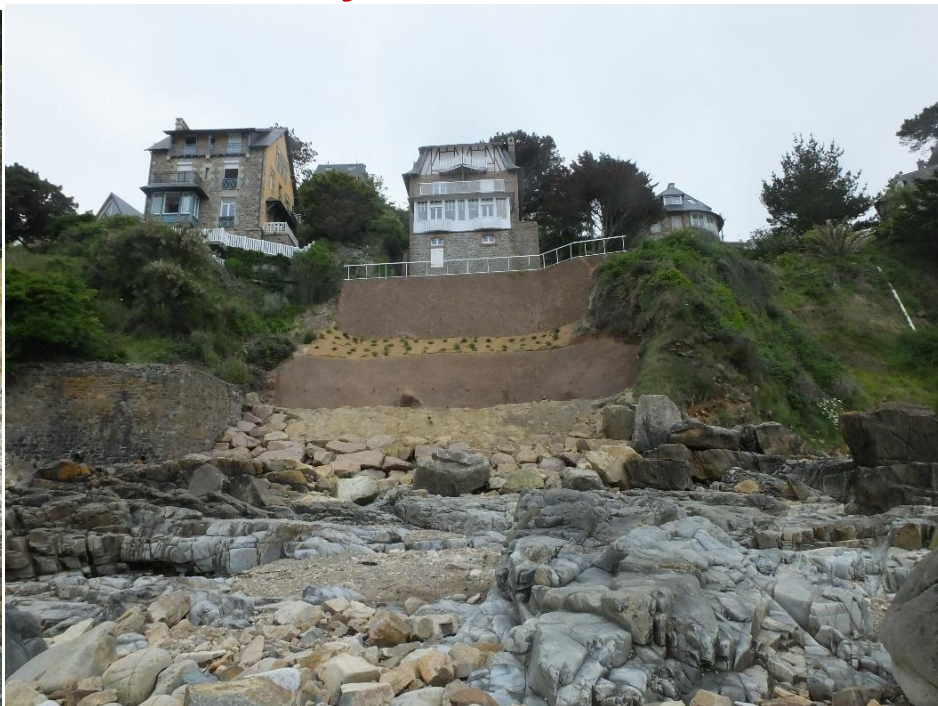
*Perros Guirec (22)*

*stabilisation falaise et habitation*

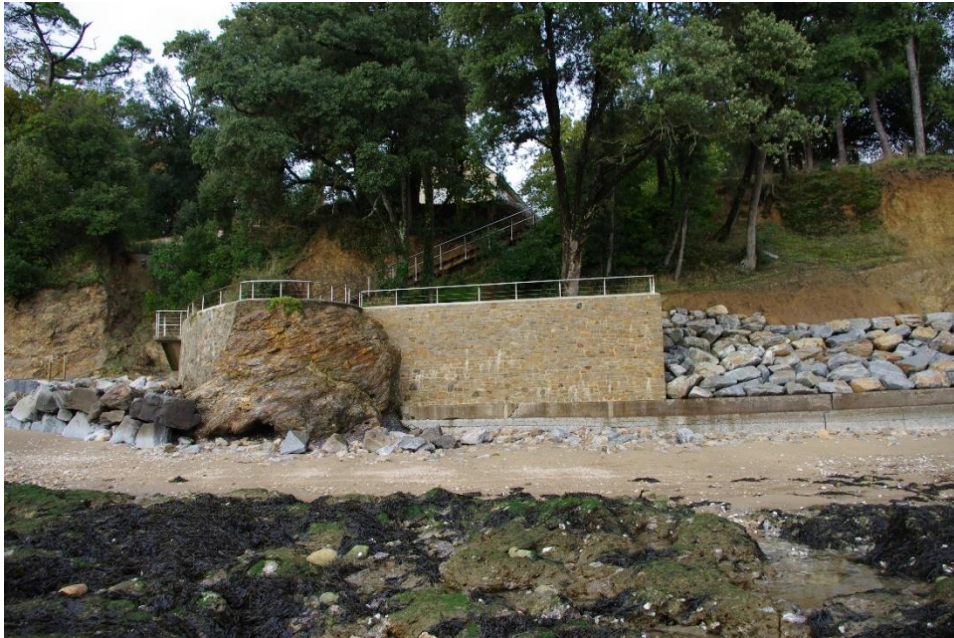
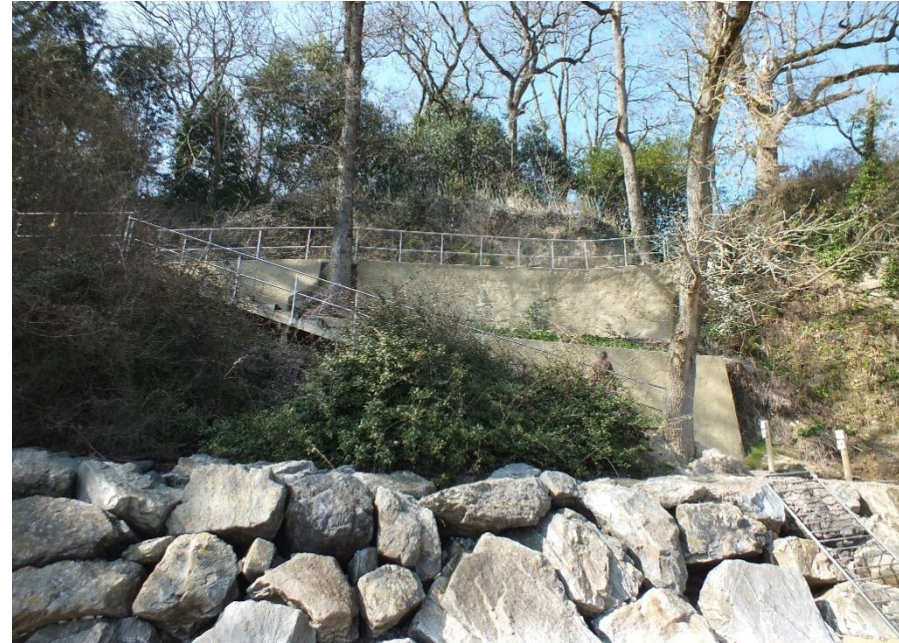
*Saint Nazaire (44) – Valorisation et sécurisation du littoral  
Réfection et confortement des ouvrages du belvédère*

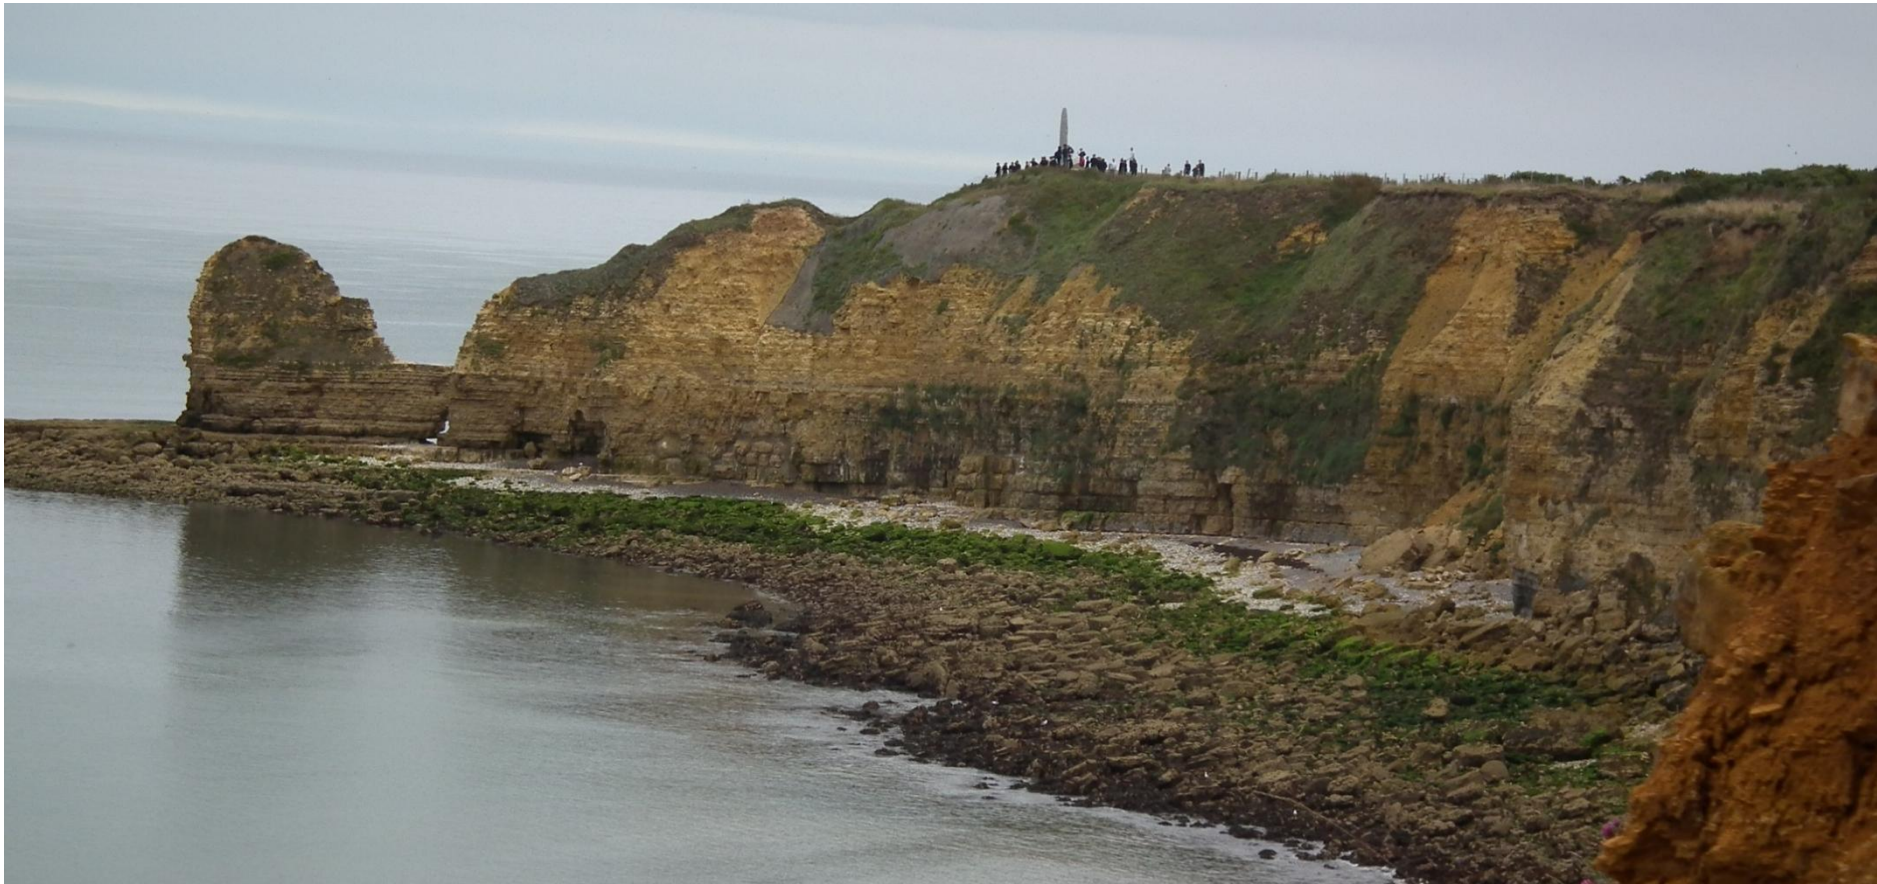
*Pointe du Hoc (14)*

*Comblement, ancrages de confortement, auscultation surveillance*
