Viaduc Saint-Jacques

Réhabilitation des superstructures

Localisation : Clermont-Ferrand (Puy-de-Dôme)

Intervention RCA : Joints de chaussée

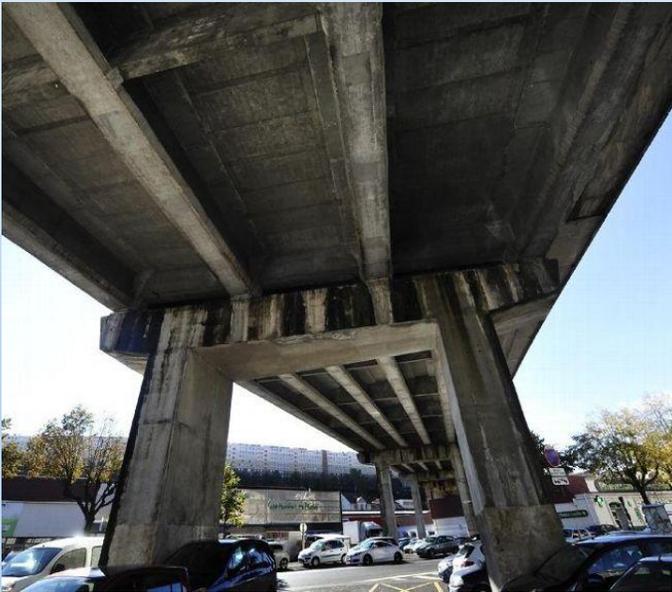
Présence de fuite sous l'intrados

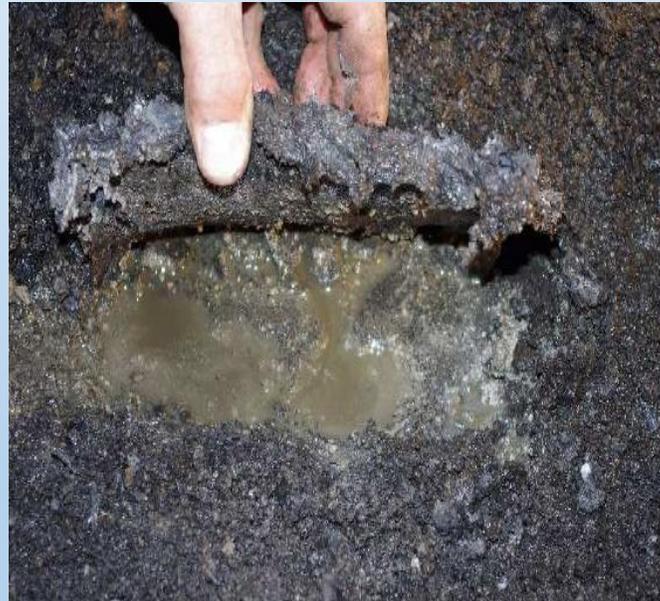
Accumulation d'eau observée à l'interface
tablier béton armé – étanchéité

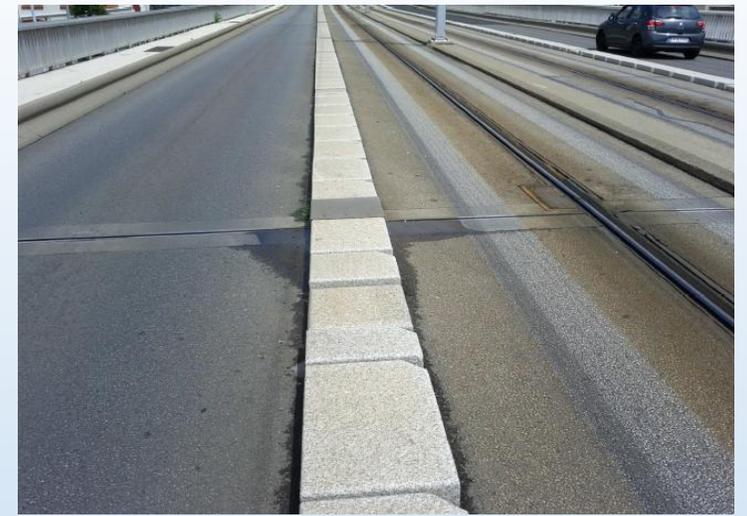
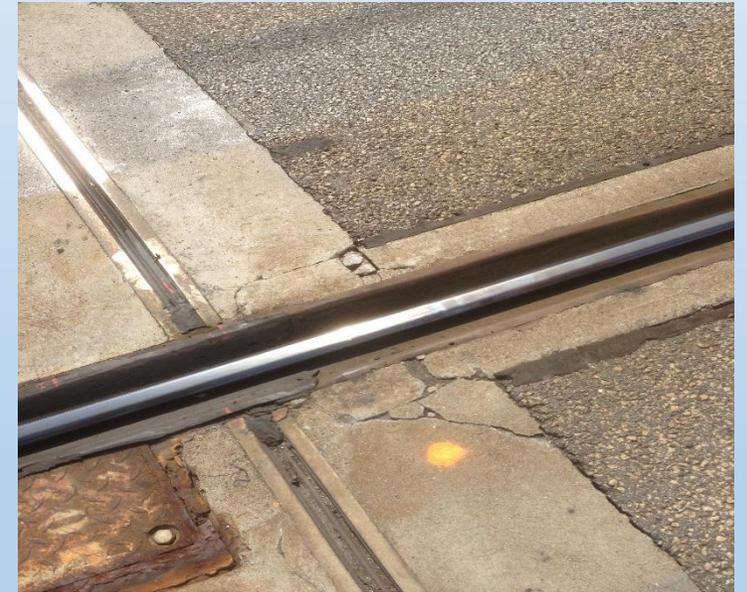
Présence d'eau le long des bordures et
sous les rails sur GLO
Continuité étanchéité sous rail ?

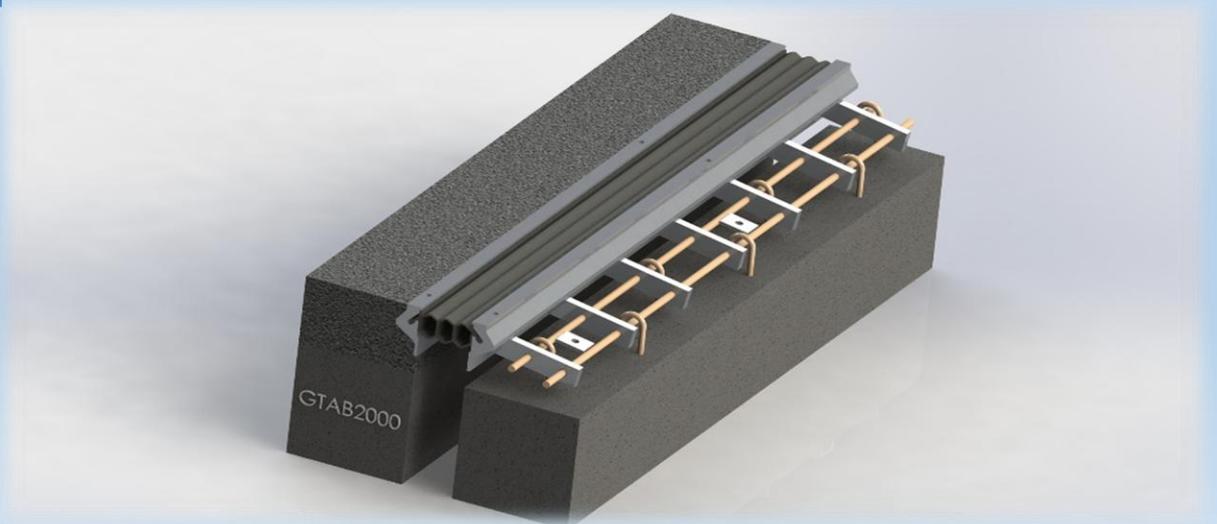
- 🚧 Dénomination : GTA B 2000 30/65 sous A.T CEREMA
- 🚧 Famille : Type Hiatus
- 🚧 Capacité de souffle : 30mm à 65mm (adaptation de néoprène 30/50/65)
- 🚧 Longueur sociale : élément de 3,50 ml ou 4,00ml
- 🚧 Réglage possible : Mono pente (OA type PI) ou double pente (OA type PS)

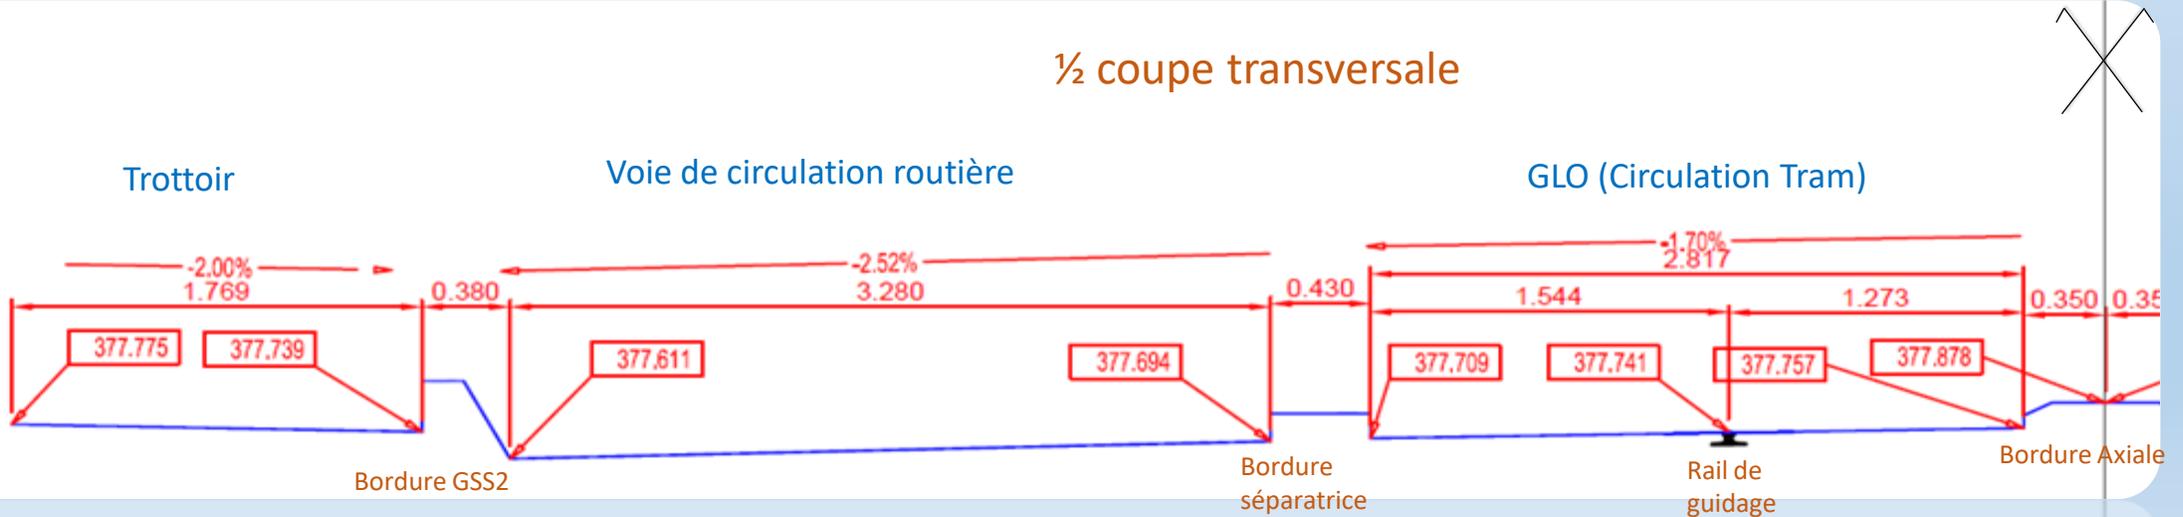
- A) Listing des différentes tolérances et contraintes à respecter :
 - 🚧 Pentes transversales différentes et contraires suivant section Trottoir / Voie circulée / GLO
 - 🚧 Pente Longitudinal => 6%
 - 🚧 Niveau fini du GLO > au niveau voie routière (1cm de moyenne)
 - 🚧 VIPP : Présence de tête de précontrainte à proximité (transversalement et longitudinalement)
 - 🚧 chaque travée est indépendante avec des pentes transversale et des cotes altimétrique différentes

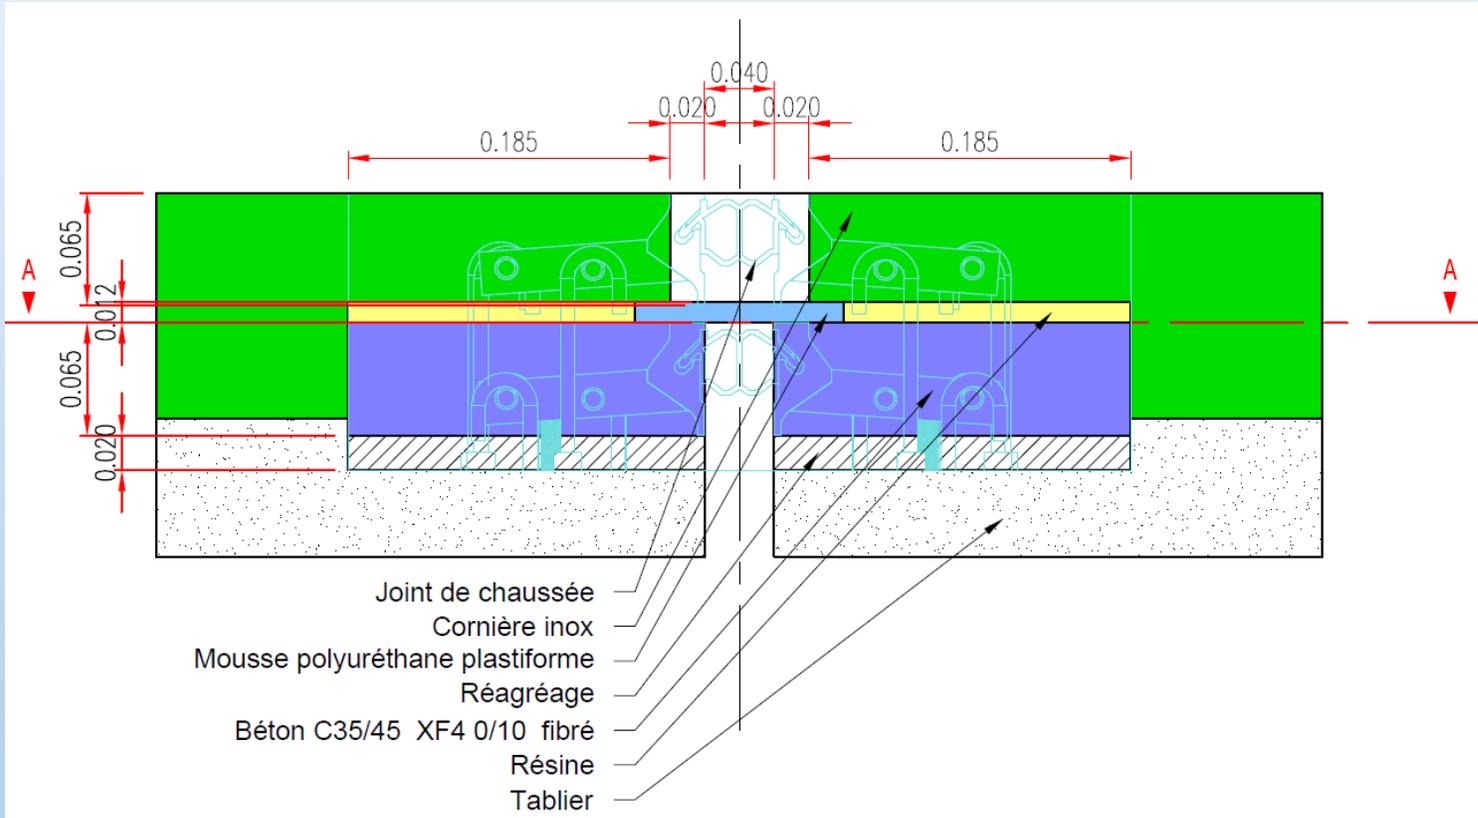
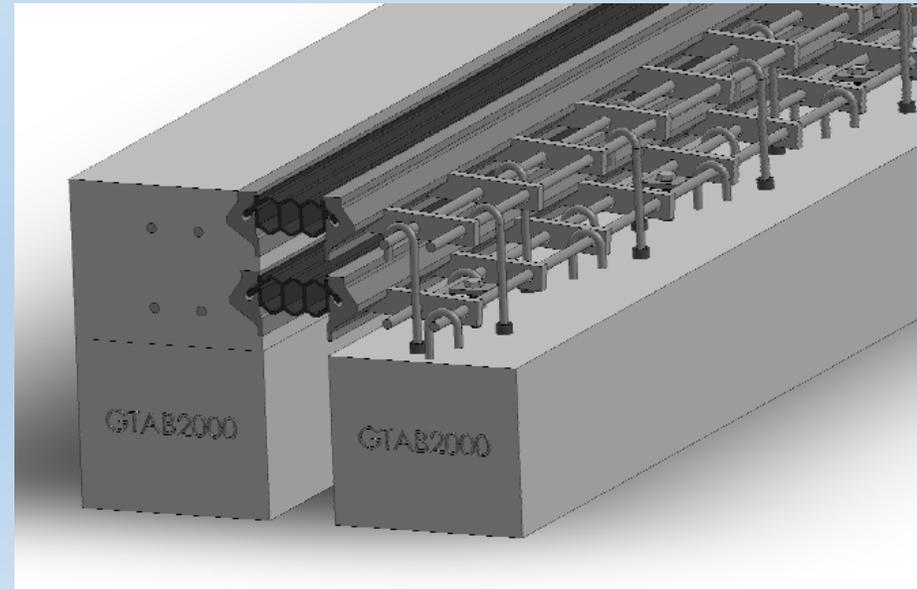
Coupe transversale

Visuel 2D ISO

- ❖ Soclalu standard (de 3 à 4 ml) : décalage altimétrique du profilé aluminium non réalisable en usine
- ❖ Obligation de poser un joint en partie haute sur le GLO de manière à rattraper la différence de hauteur (Doublement du linéaire de joint de chaussée sur toute la partie GLO et sur trottoir)
Deux hauteurs de joint de chaussée 2 x 7,5cm : engravure 15 cm
- ❖ Cadence de pose divisé par 4 comparé à une pose standard

- ❖ Respect du mode de pose préconisé par le CEREMA (Continuité parfaite du profilé néoprène et du drain)
- ❖ Adaptation (décalages altimétriques) à l'état du support et aux tolérances Route / Rail / GC
- ❖ Coupe et soudure à mesure sur place

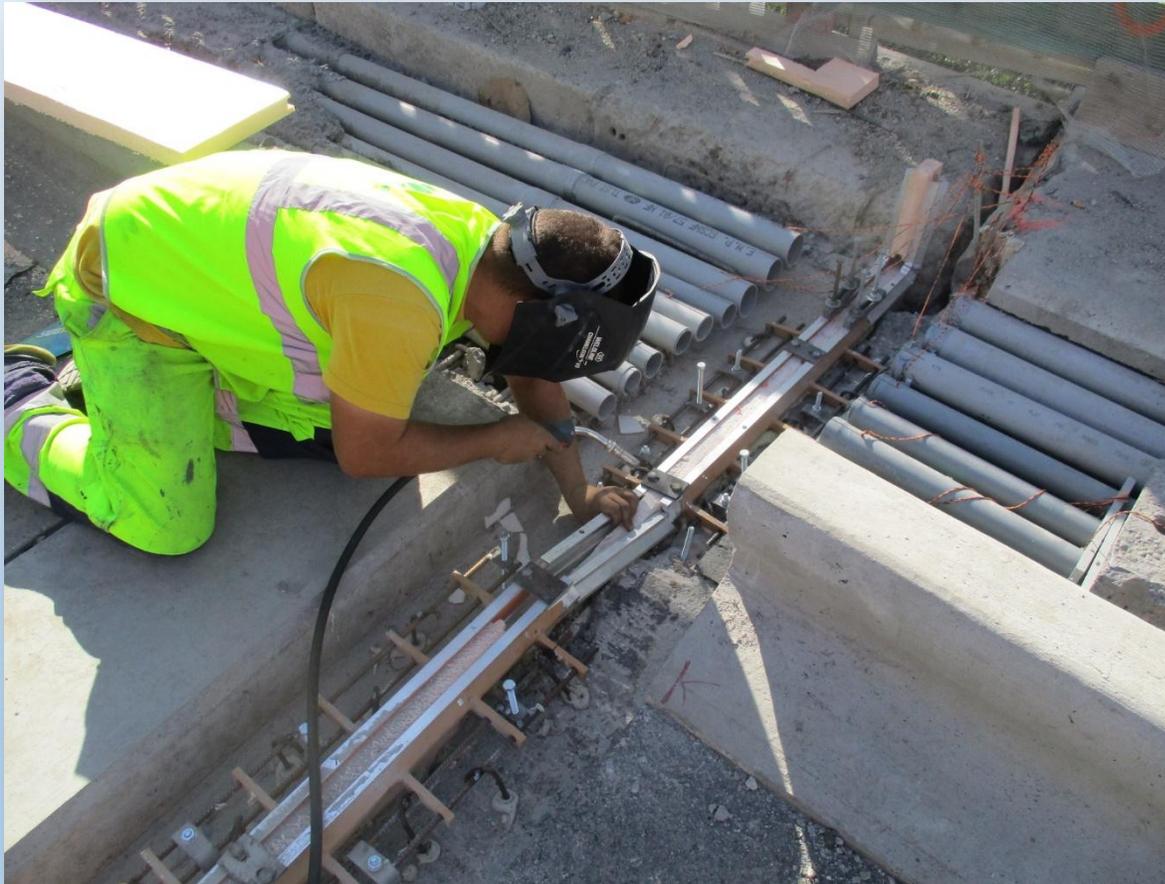
Soudure à façon sur site

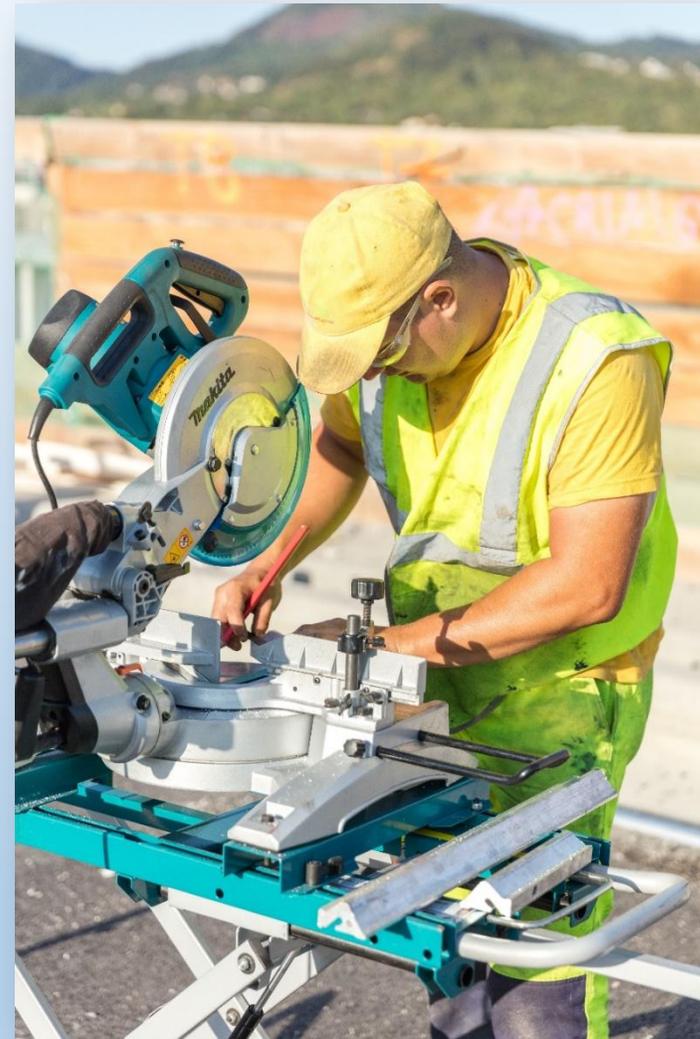
Tronçonnage à façon sur site

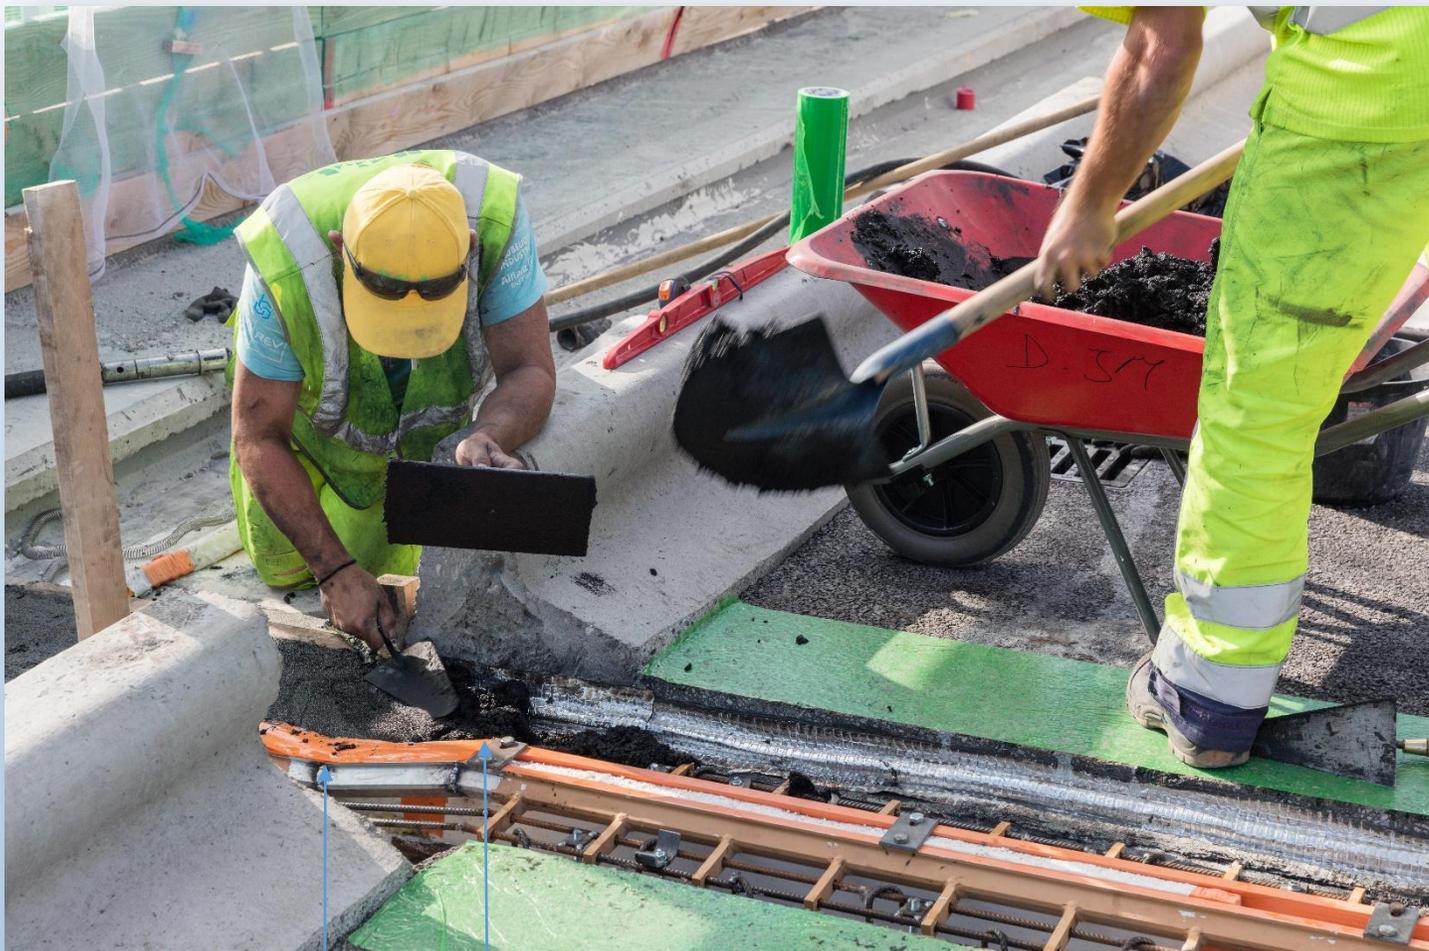
Vue des décalages altimétriques joint supérieur sur GSS2

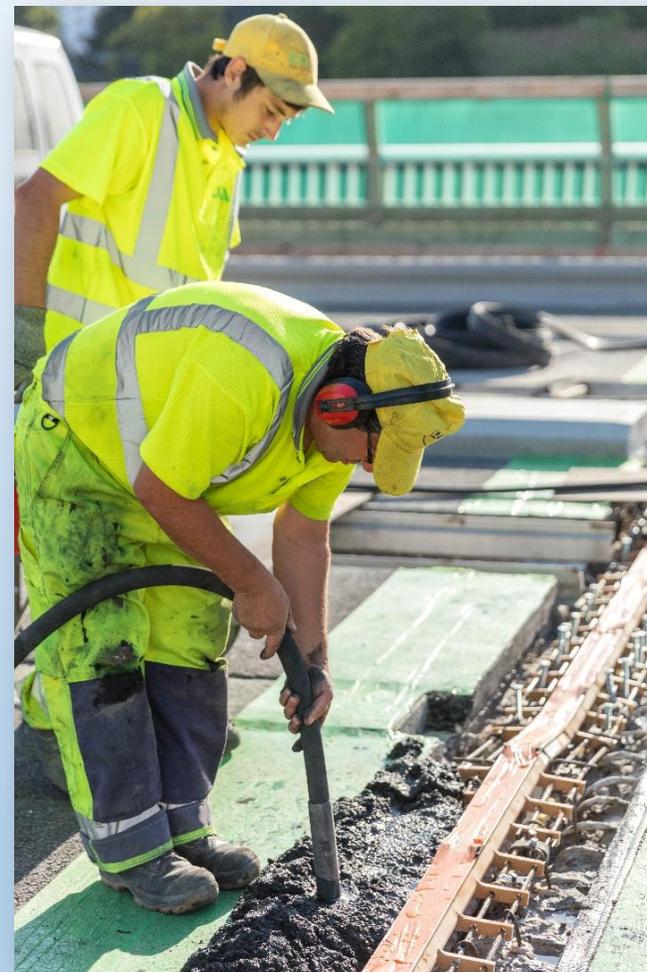
Sur Bordures séparatrice

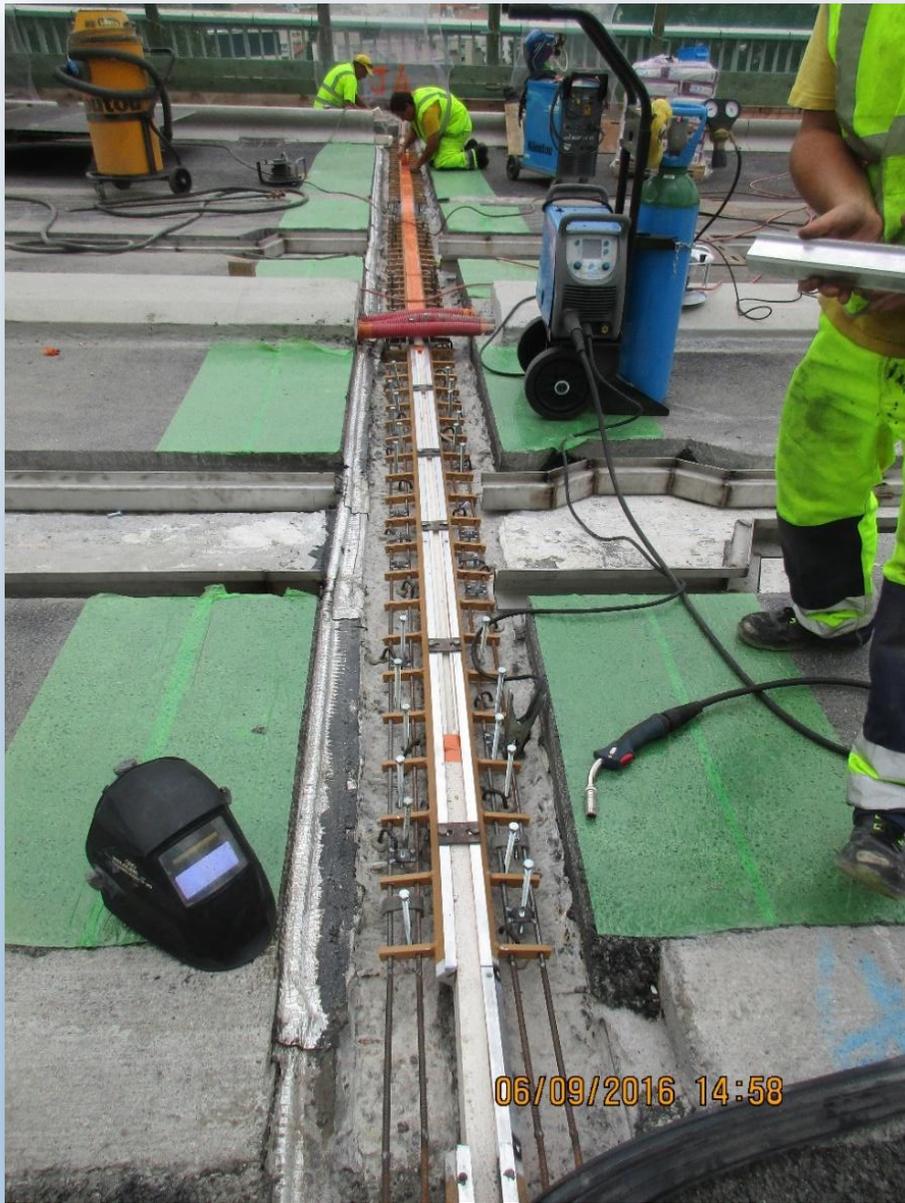
Vue d'ensemble joint inférieur

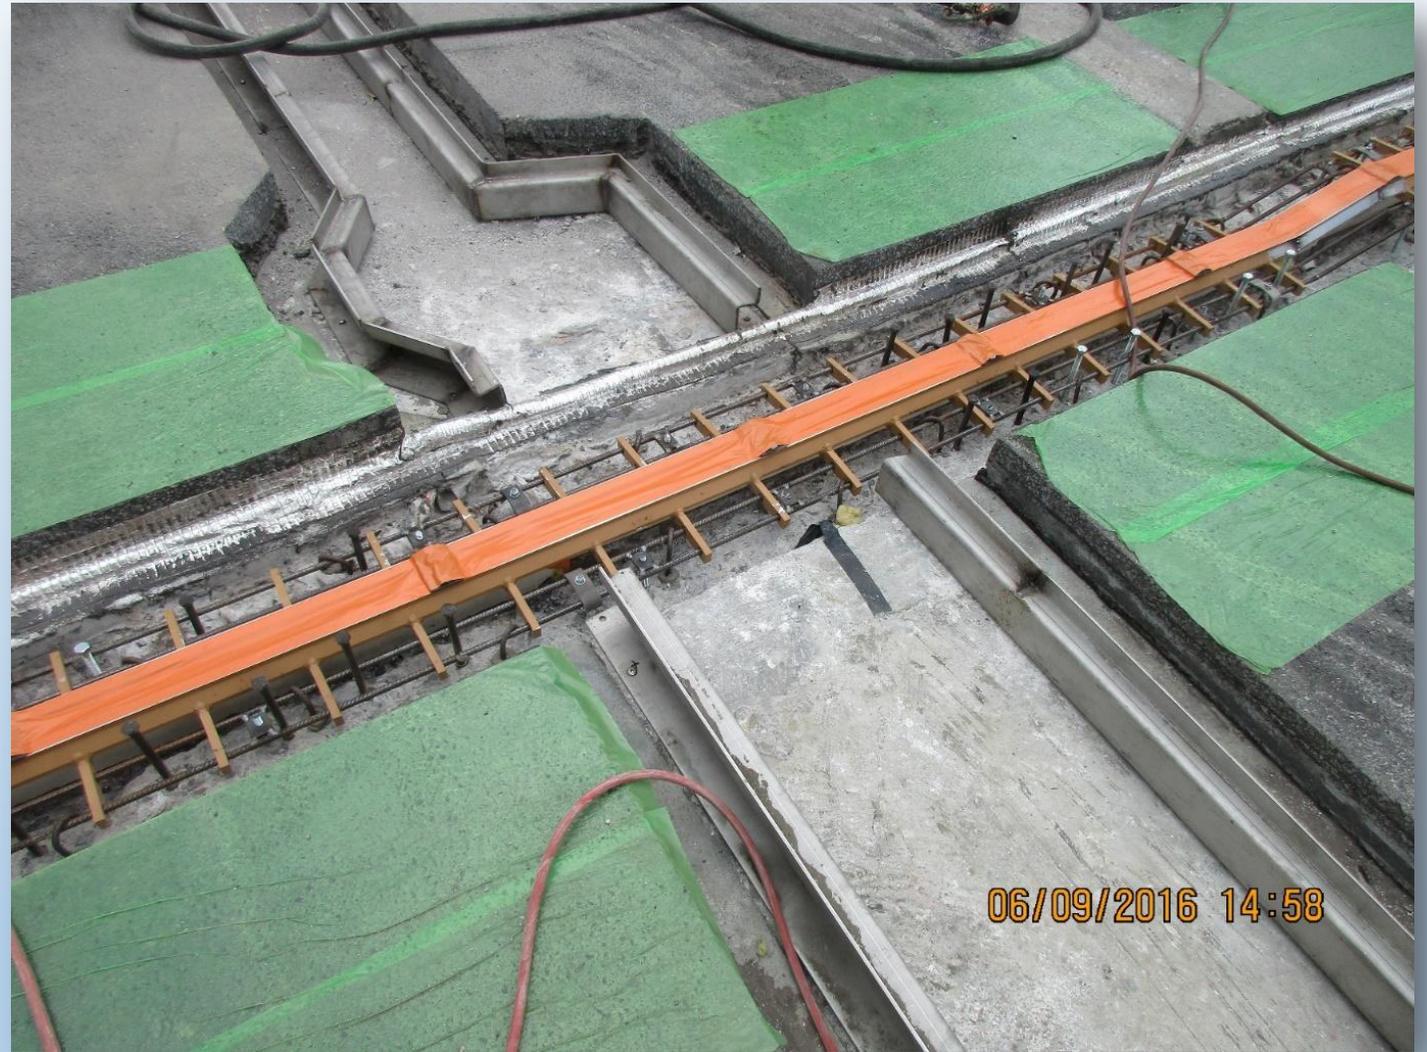
Joint inférieur sous rail tram (avant pose ...)

Vue des vis provisoires remplaçant
perçage scellement joint supérieur GLO

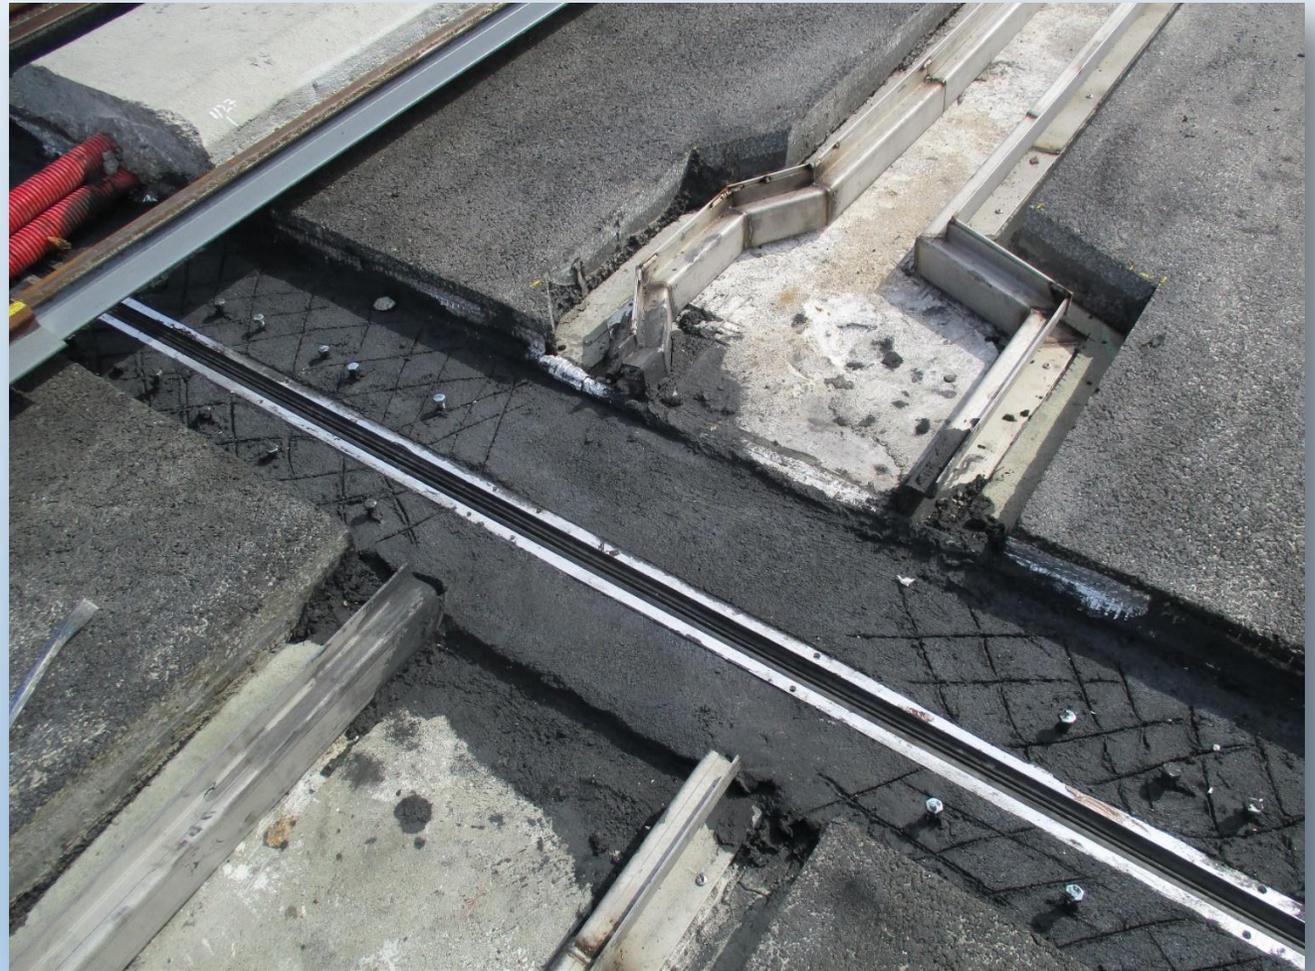
Joint inférieur sous rail tram (... du rail)

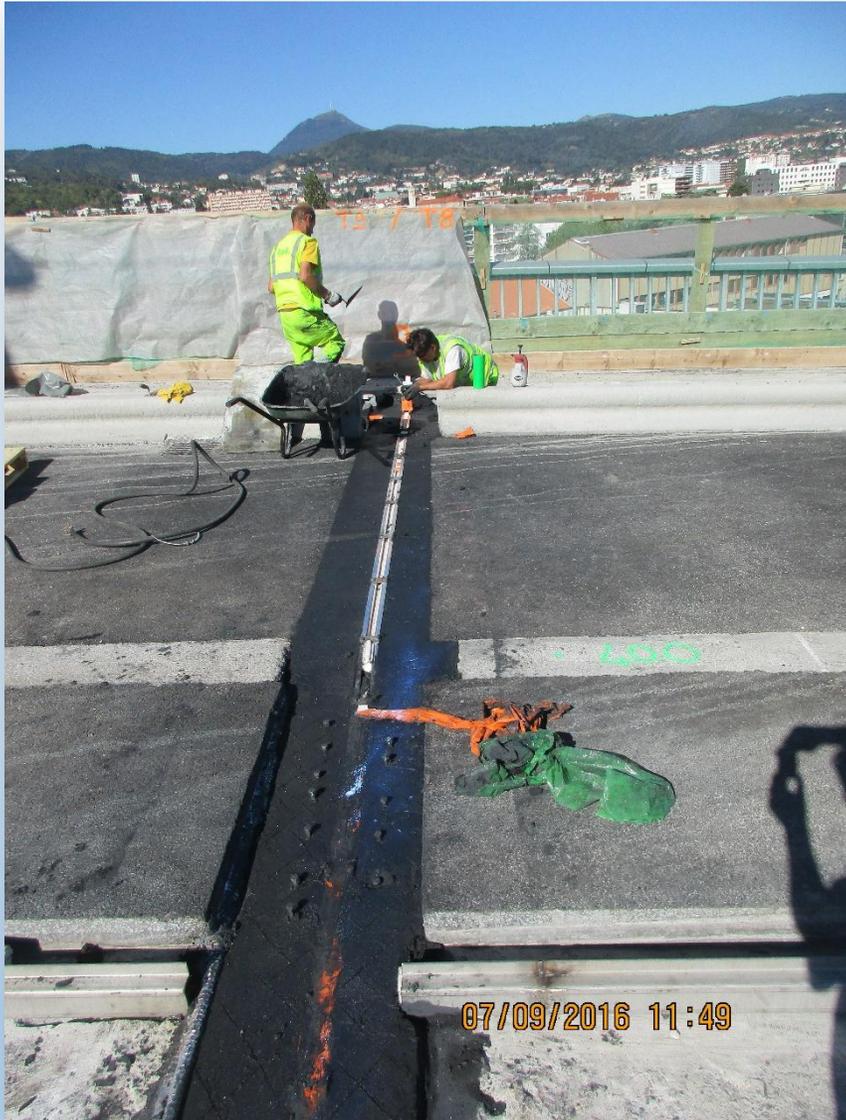
Vue d'ensemble joint inférieur
(Béton PCI Tixo G)

Vue d'ensemble des joints sous trottoir (joint inférieur)

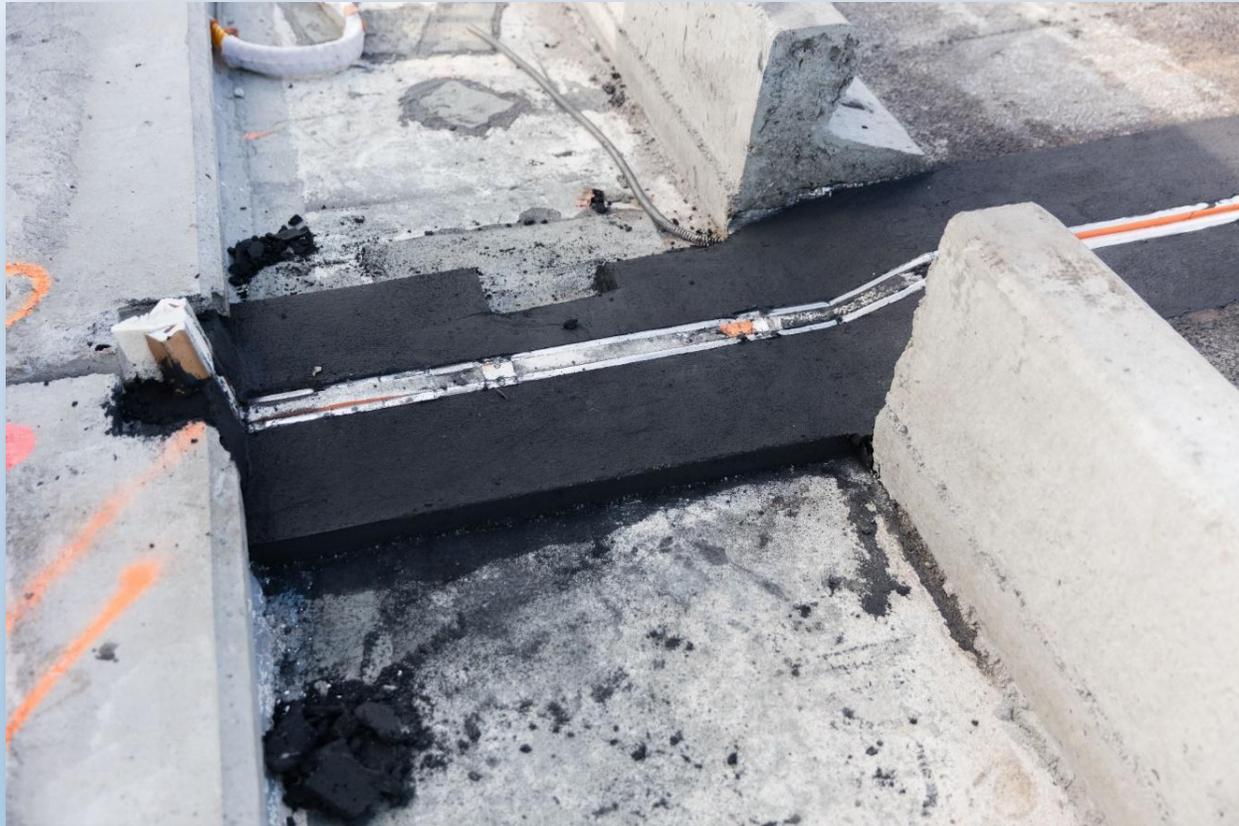
Joint inférieur sous réseaux dans trottoir

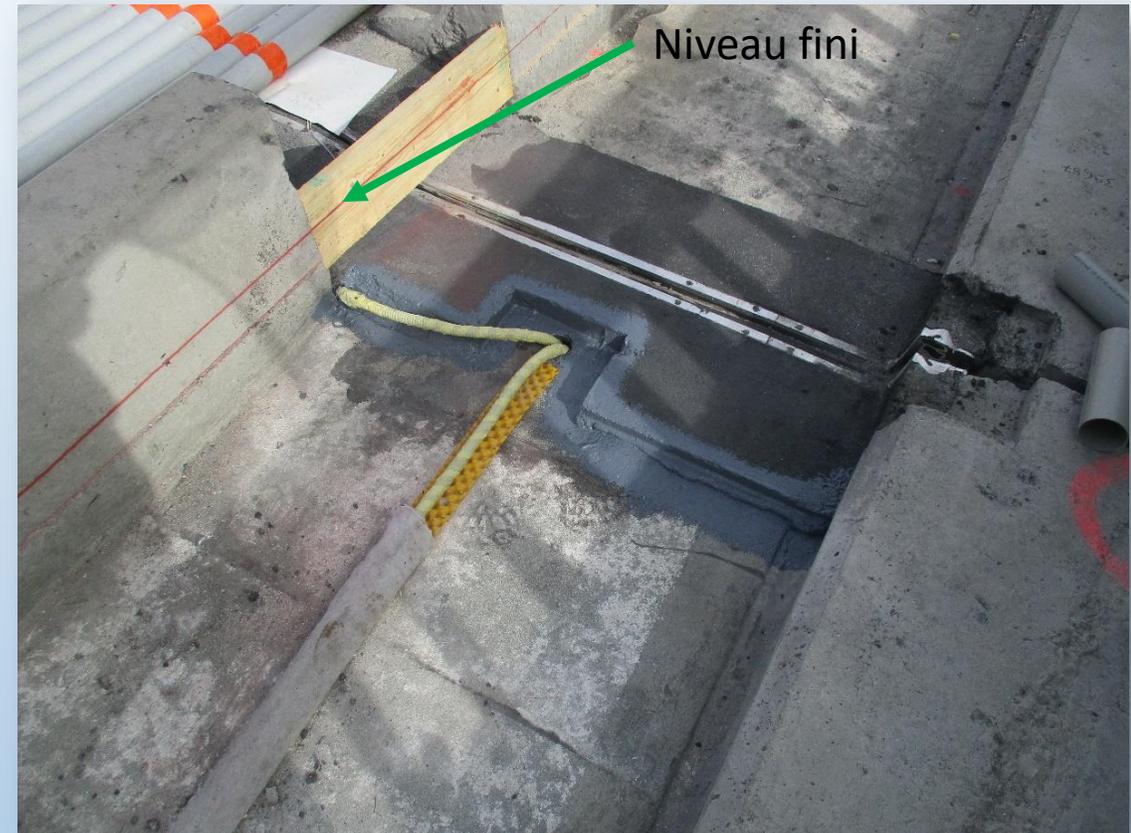
Evacuation générale dans trottoir sous réseaux

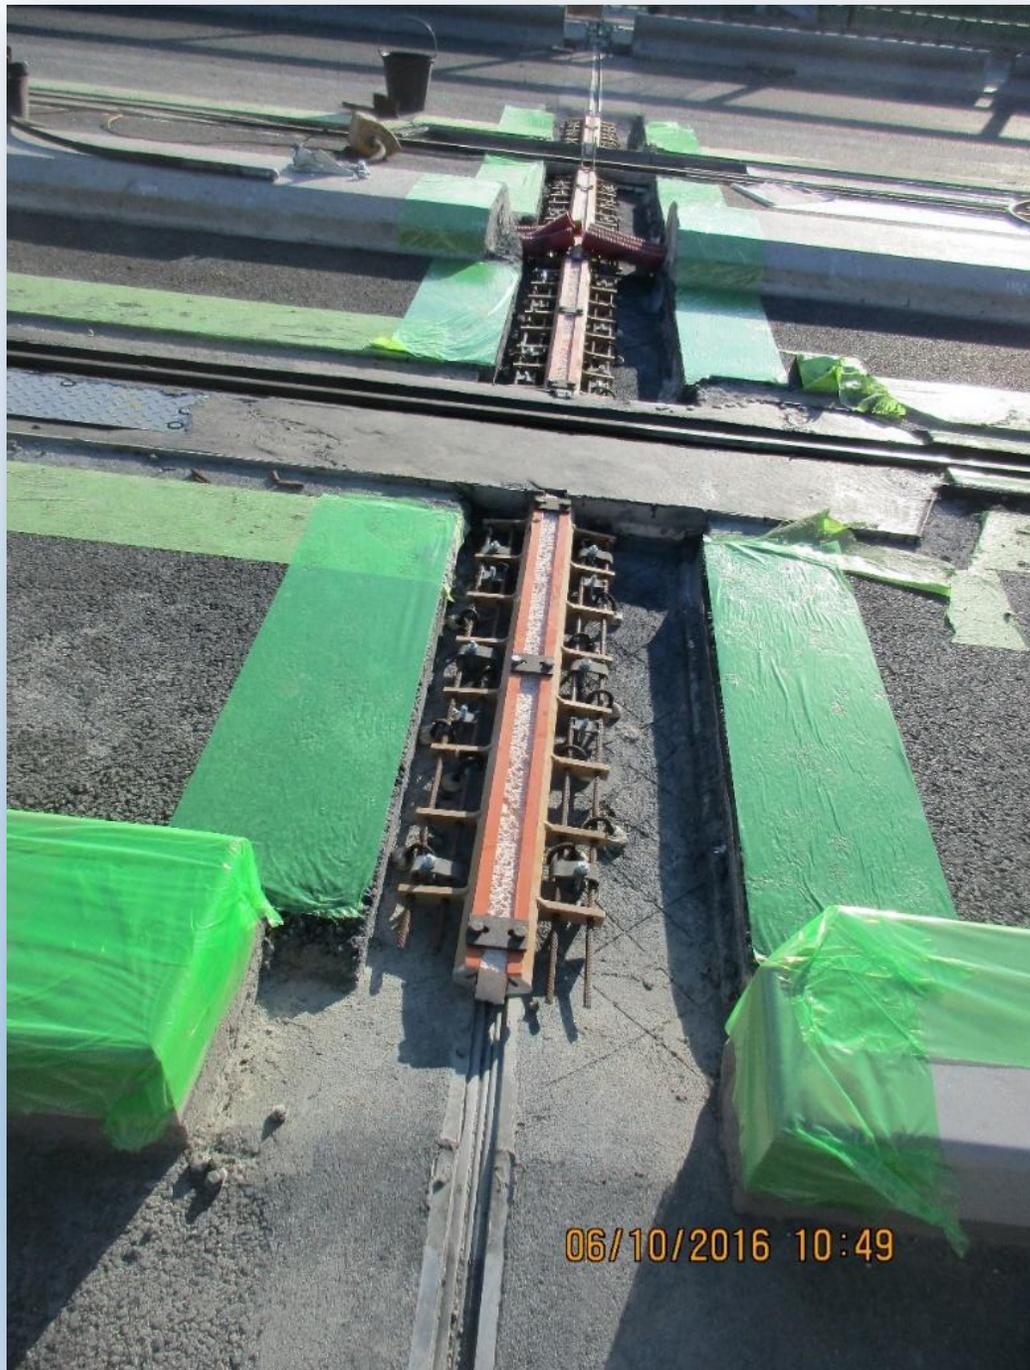
Vue d'ensemble des joints
supérieur GLO
